# ВОССТАНОВЛЕНИЕ И ОСНОВЫ РЕСТАВРАЦИИ КАМЕННЫХ ПАМЯТНИКОВ АРХИТЕКТУРЫ

Восстановление и основы реставрации каменных памятников архитектуры: Монография. – М.: Издательство АСВ, 2013. – 176 с.

В монографии рассматриваются вопросы восстановления и реставрации памятников архитектуры, выполненных из керамического кирпича, на примере Вологодской области: приведены результаты натурных обследований каменных памятников архитектуры XVI – нач. XX вв., результаты физико-механических испытаний кирпичной кладки и причины ее разрушения, а также представлены составы реставрационного кирпича, кладочного, штукатурного растворов и замазки для утрат кирпичной кладки с учетом региональных особенностей.

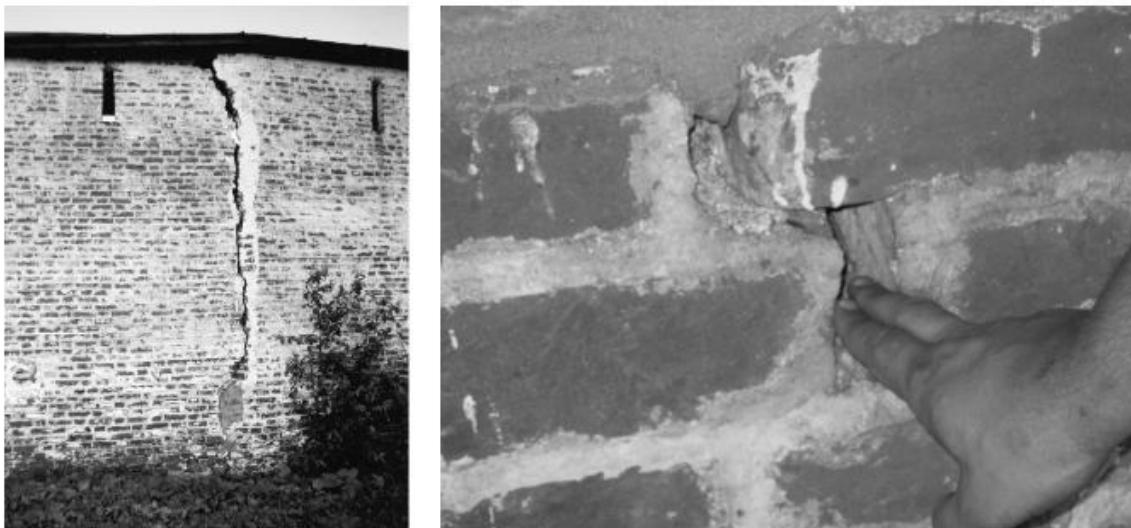
Строители почти не применяли осадочных швов. Так, например, при строительстве стен нового города в Кирилло-Белозерском монастыре длиной около 1 км отсутствие швов привело к образованию трещин (рис. 6).

Рис. 6. Стены Нового Города Кирилло-Белозерского монастыря  
(величина раскрытия трещин до 5 см)

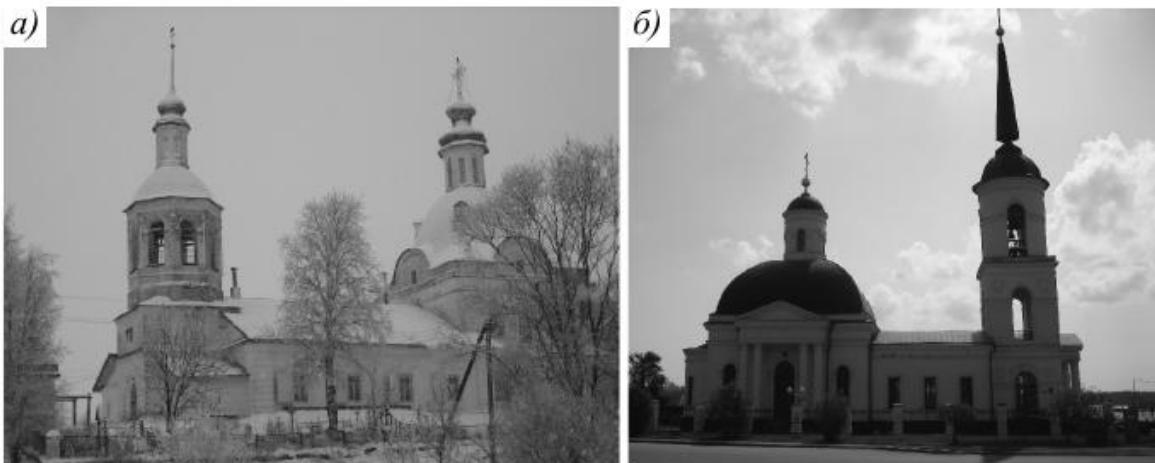
Рис. 7. Храмы продольной структуры с повышенным предалтарным объемом, завершенным сомкнутым сводом: *а* – Покровская церковь в с. Аксеново Кирилловского района (1782 г.); *б* – церковь Рождества Христова в г. Череповце (1789/1997)

XVIII – первая половина XIX вв. – это период наиболее интенсивного строительства в рассматриваемом регионе. В это время возводятся храмы продольной структуры с входом через колокольню и с повышенным предалтарным объемом, завершенным четырехлотковым сомкнутым сводом и одним или пятью куполами (рис. 7).

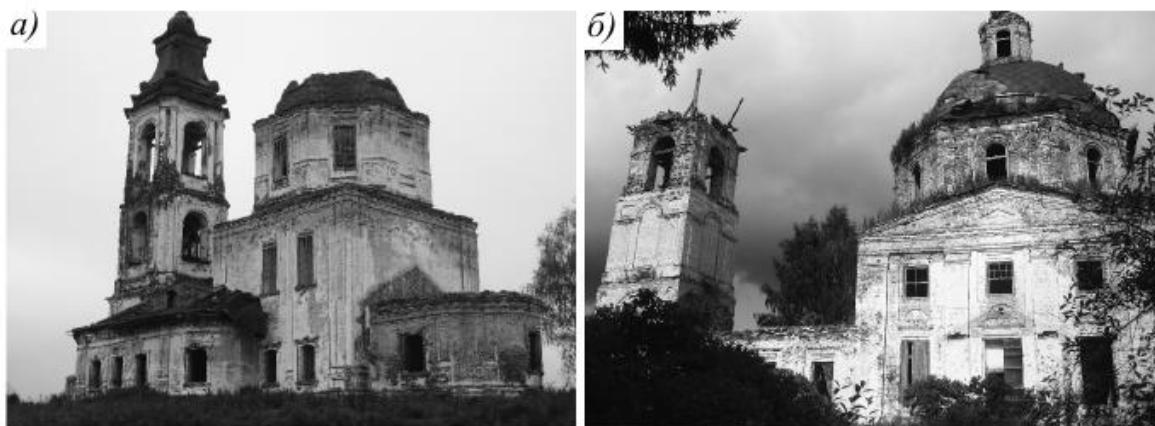
Рис. 8. Храмы Кирилловского района продольной структуры с повышенным предалтарным объемом типа восьмерик на четверике, завершенный восьмилотковым сомкнутым сводом: *а* – Троицкая церковь в с. Ракула Кирилловского района (1809 г.); *б* – Воскресенская церковь в с. Рукино Кирилловского района (1822 г.)

В некоторых случаях предалтарный объем выполняется в виде восьмерика на четверике и завершается восьмилотковым сомкнутым сводом (рис. 8). Тромпы при переходе от четверика к восьмерику применяются, как правило, двухступенчатые, реже трехступенчатые, в виде конусного свода или плоского скоса (рис. 9).

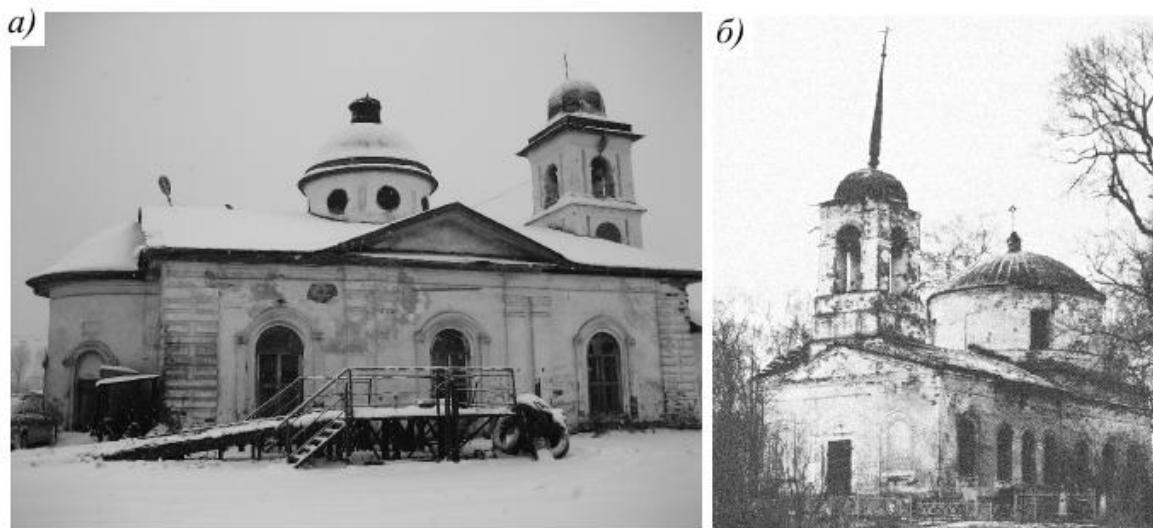
Рис. 10. Храмы продольной структуры без повышения предалтарного объема, завершенные куполом на высоком световом барабане: *а* – церковь Вознесения в г. Кириллове (1803 г.); *б* – Покровская церковь в с. Конечное Череповецкого района (1839 г.)

В некоторых храмах первой половины XIX в. предалтарный объем не повышается, и храм завершен куполом на высоком световом барабане (рис. 10).

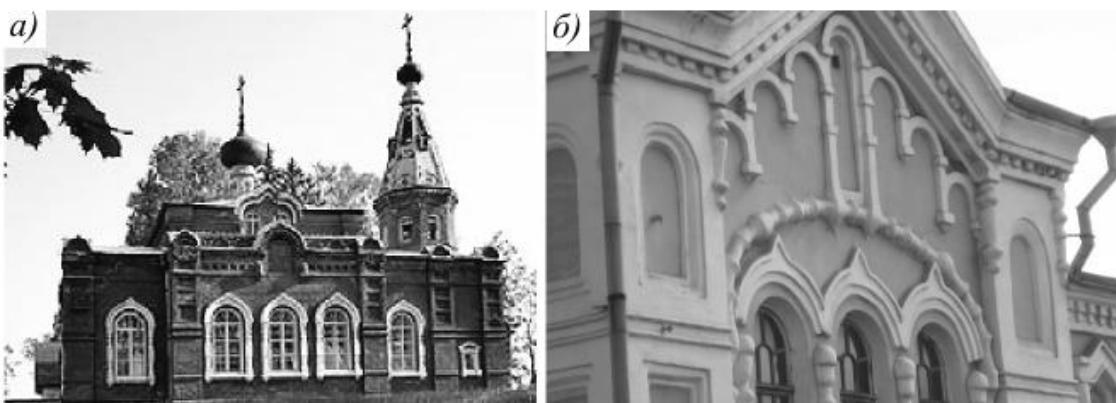
Рис. 13. Храмы, выполненные в стиле «Русское узорочье»: *а* – Ильинская церковь в пос. Абаканово Череповецкого района (1893 г.); *б* – часовня в честь Николая Чудотворца на Привокзальной площади в г. Череповце (1904 г.)

Храмы второй половины XIX – начала XX в. в период эклектики выполнены соборного типа в стиле Московской архитектуры XV–XVI в. (рис. 12) или в стиле «Русское узорочье», характерном для Московской архитектуры XVII в. (рис. 13).

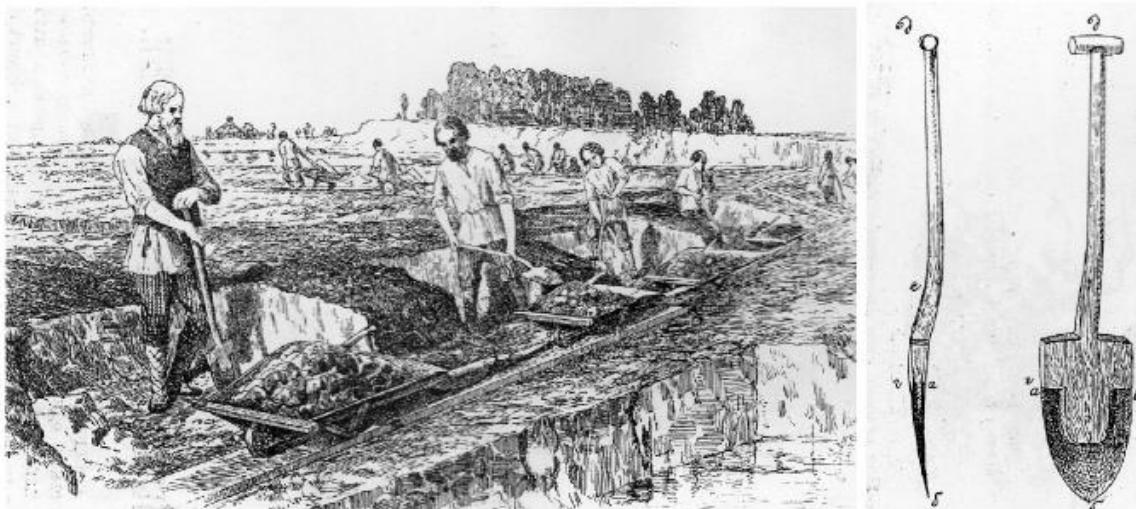
На небольших заводах изготовление сырца производилось на том же месте, где брали глину; на больших заводах иногда глина использовалась привозная [6]. Глину заготавливали обычно осенью в свободное от полевых работ время (рис. 15).

Рис. 15. Общий вид карьера, где добывали глину. Заступы для добычи глины

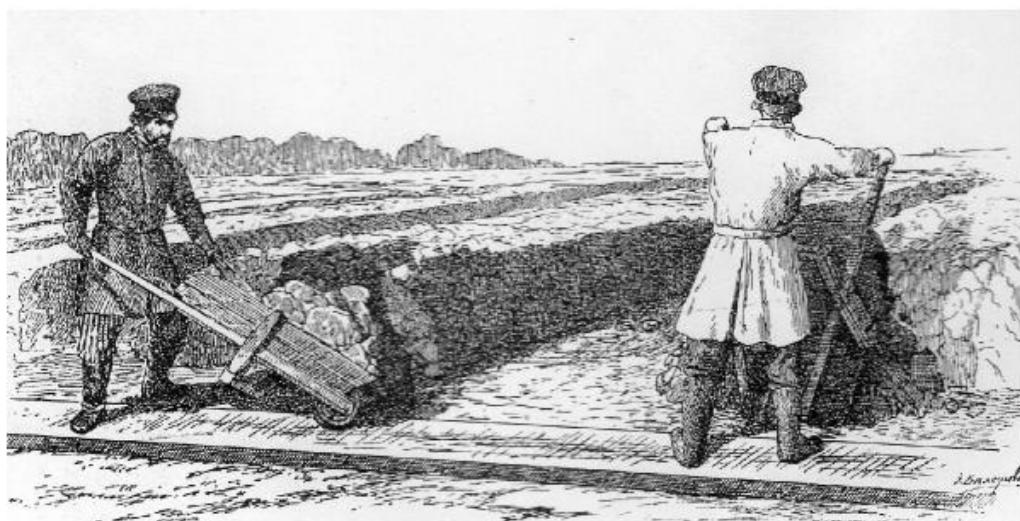
Глину складывали в длинные гряды шириной около 2 м, высотой около 0,7 м. Вторую грязду располагали на расстоянии около 2 м от первой (рис. 16).

Рис. 16. Глинщики вывозят глину и складывают ее в гряды

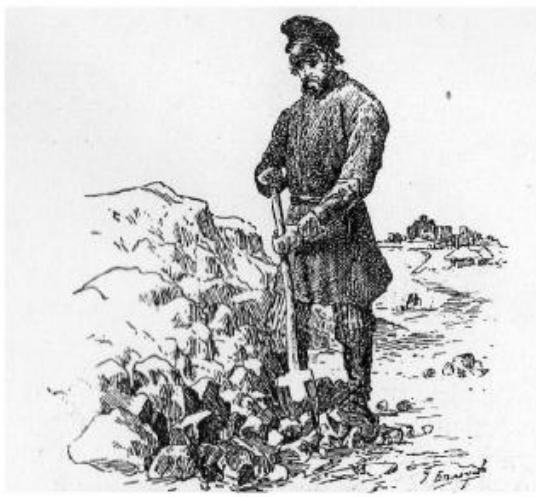
Рис. 17. Глинщик разбивает ком глины на мелкие куски

Привезя на место и вывалив из тачек глину, все большие куски разбивали на мелкие, не больше кулака (чем мельче – тем лучше) (рис. 17).

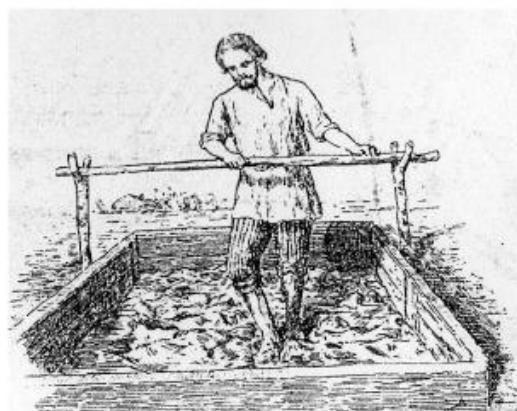
Рис. 19. Мятье глины ногами

Для того чтобы легче было разрабатывать глину, над ямой на столбах укладывалась деревянная палка, за которую глинщик держался руками (рис. 19). Все замеченные камни и другие примеси он выбрасывал наружу.

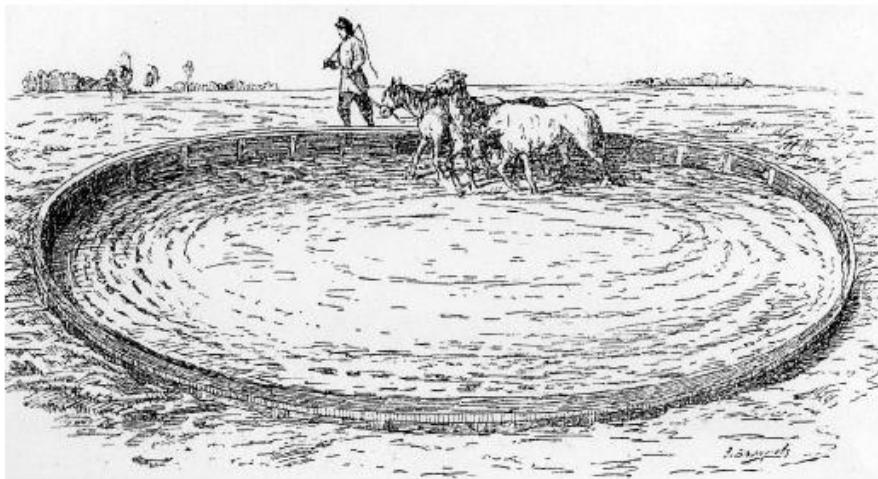
устроенному в земле, куда и укладывали глину. Дно и борта круга выстилали досками или кирпичом. Глубина составляла 25–30 см (рис. 20).

Рис. 20. Мятье глины животными

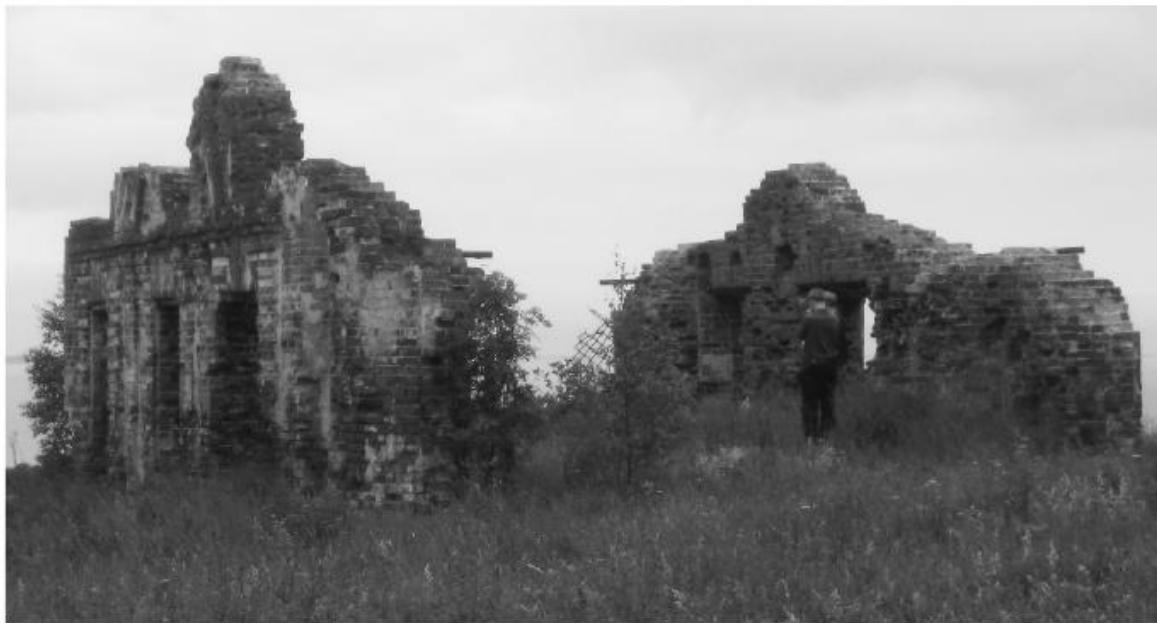
Рис. 39. Церковь Бориса и Глеба в с. Плишкино Череповецкого района

Далее приведены примеры храмов, сохранность несущих конструкций в которых составляет менее 50% и восстановление которых в настоящее время нецелесообразно (рис. 39–42).

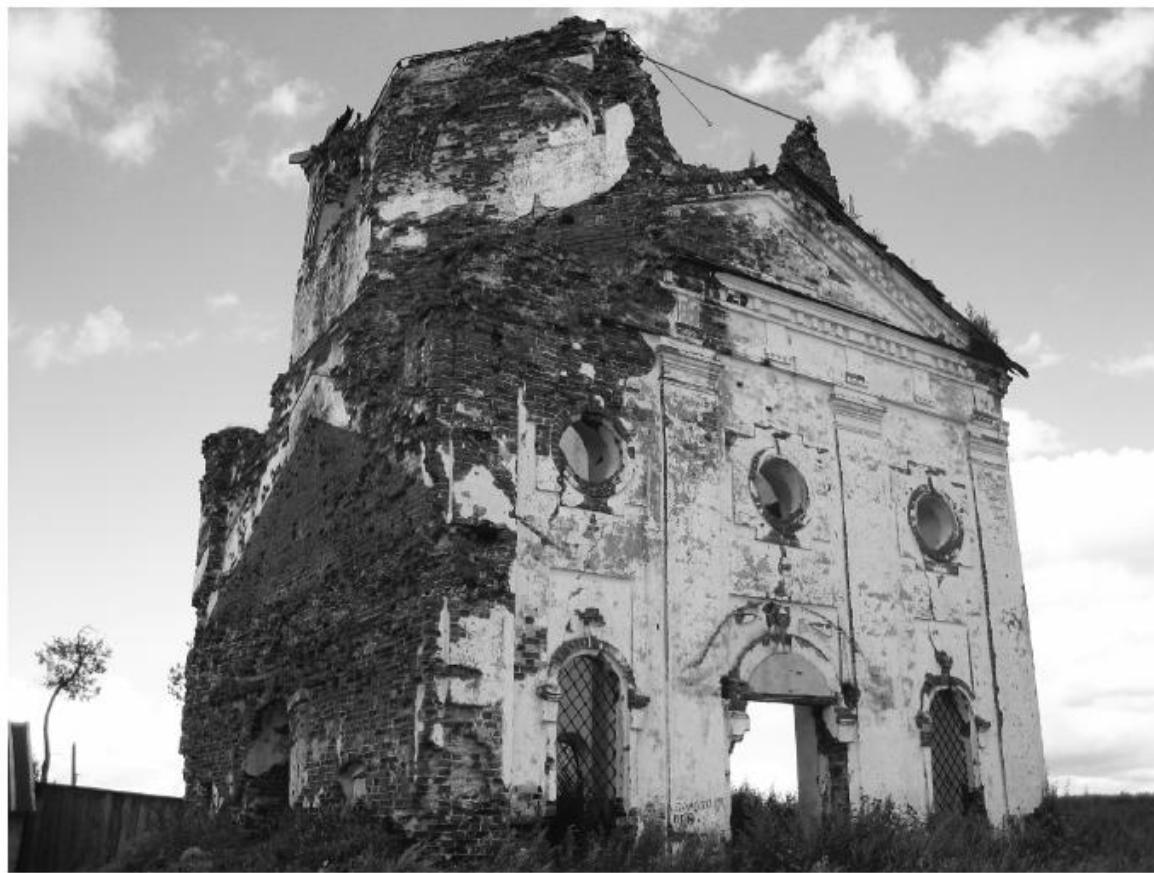
Рис. 40. Петропавловская церковь в с. Петровское Кирилловского района

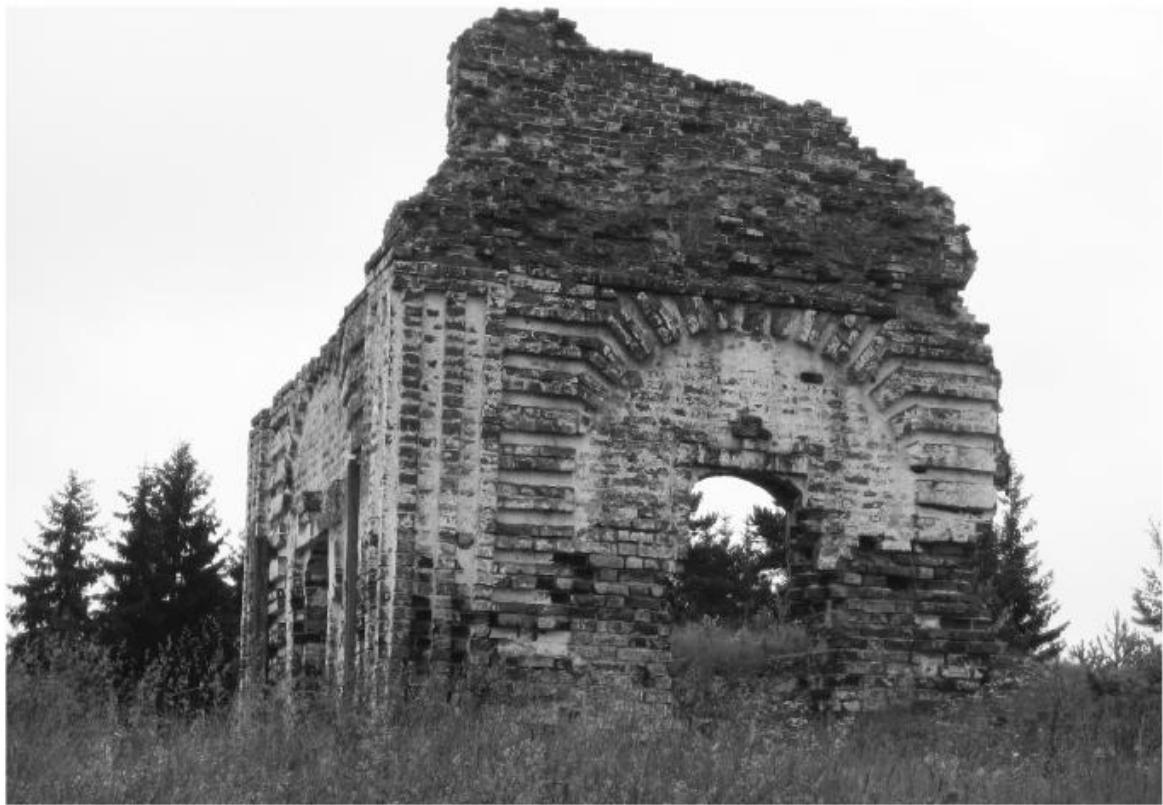
Рис. 41. Преображенская Иловская церковь в с. Максимово Белозерского района

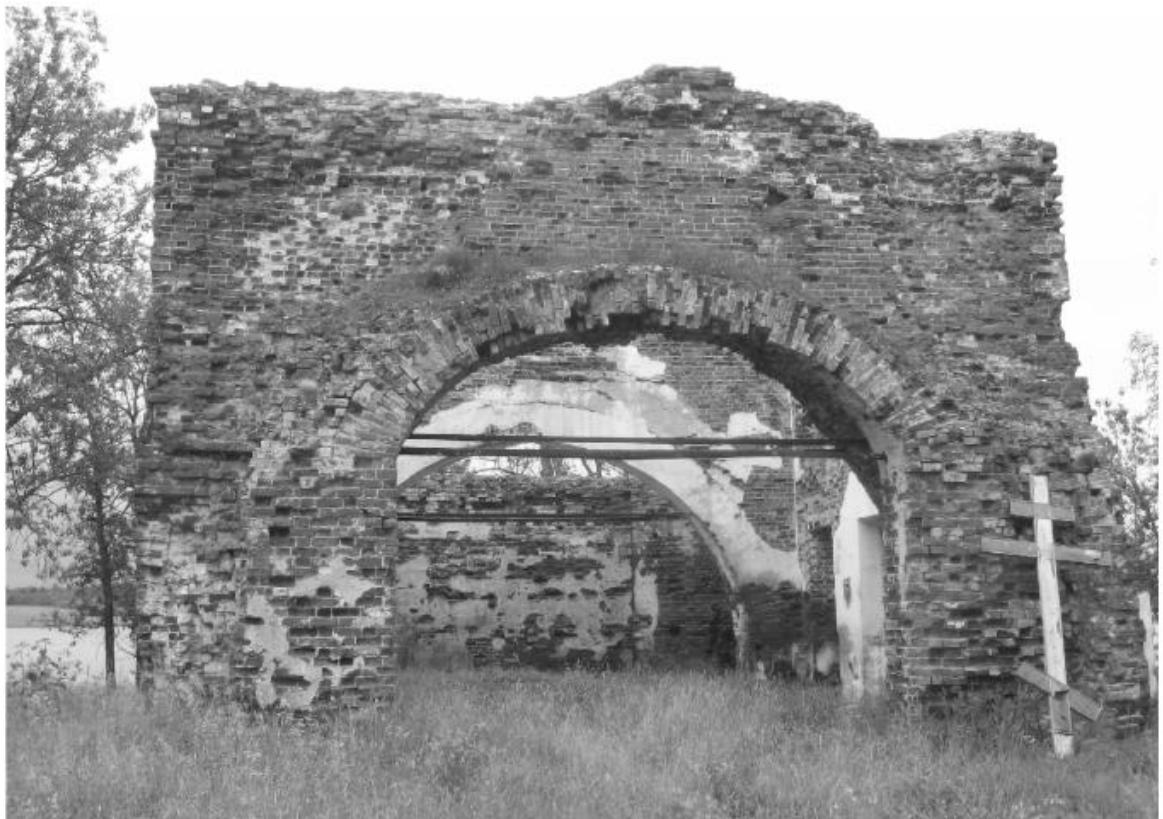
Рис. 42. Вознесенская Коленецкая церковь в с. Горка Шекснинского района

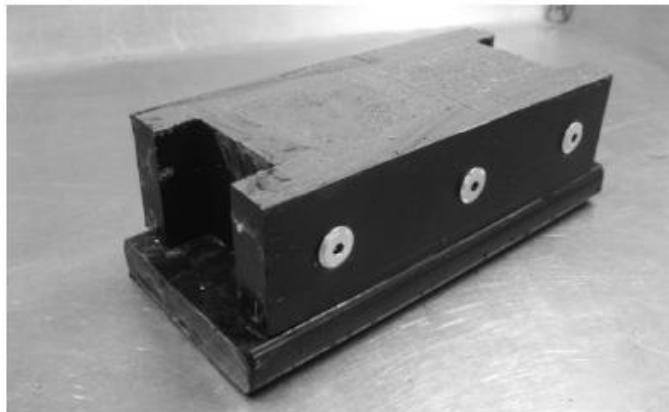
Рис. 47. Склейвание и выравнивание образцов кладочного раствора при помощи цементно-песчаного раствора

Пластинки изготавливались в виде квадрата (рис. 46) и склеивались при помощи тонкого слоя цементного теста (рис. 47). Испытания проводились через сутки после изготовления образцов. Прочность на сжатие кладочного раствора составила в среднем 1,5 МПа.

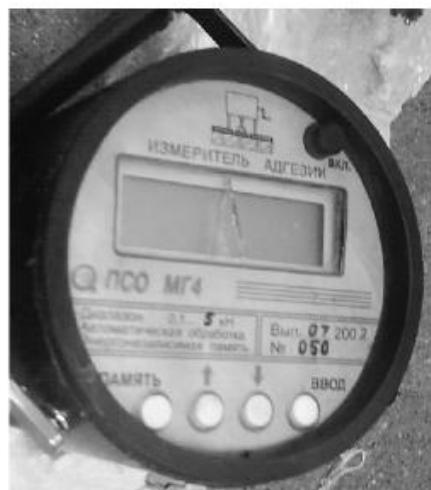
Рис. 50. Испытание адгезии на отрыв при помощи адгезиметра

Как показывают современные исследования, при использовании цементно-песчаного раствора, особенно с добавками суперпластификаторов (С-3), которые способствуют снижению прочности сцепления на отрыв зоны контакта кирпича и раствора, величина адгезии составляет порядка  $1,1 \text{ кгс}/\text{см}^2$ . В данной работе проведены результаты испытания сцепления кирпича с известковым раствором на образцах XIX вв. (рис. 49). Адгезия на отрыв оценивалась с помощью адгезиметра (рис. 48).

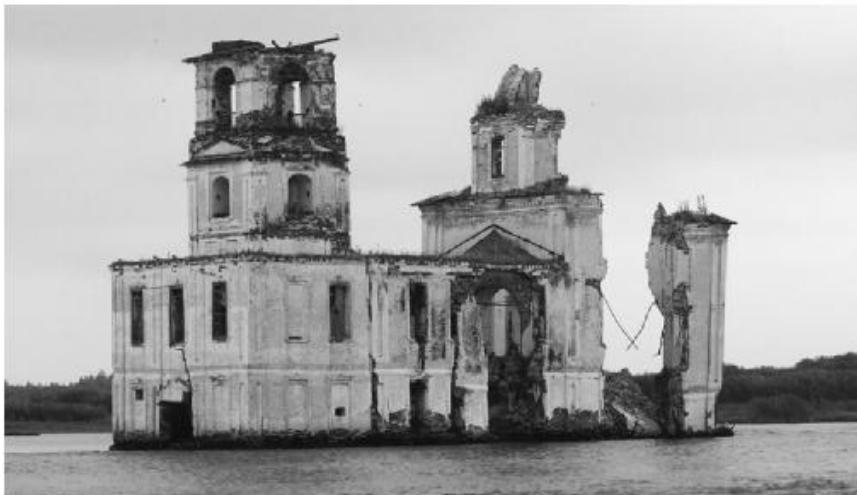
Рис. 52. Христорождественская церковь Крохинского погоста (1820 г.)

Изменение гидрогеологических условий в связи с устройством на данной территории Рыбинского водохранилища также явилось причиной образования трещин и разрушения несущих конструкций на ряде обследованных объектов за счет обводнения территории, поднятия уровня воды и уменьшения несущей способности основания (рис. 52).

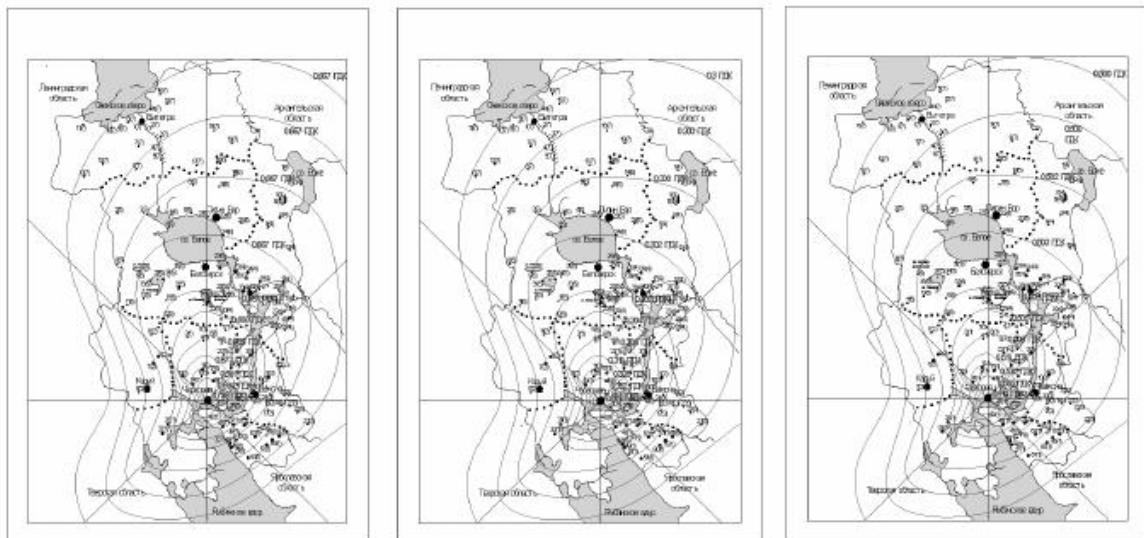
Рис. 61. Зоны загрязнения пылью,  $\text{SO}_2$ ,  $\text{NO}_x$

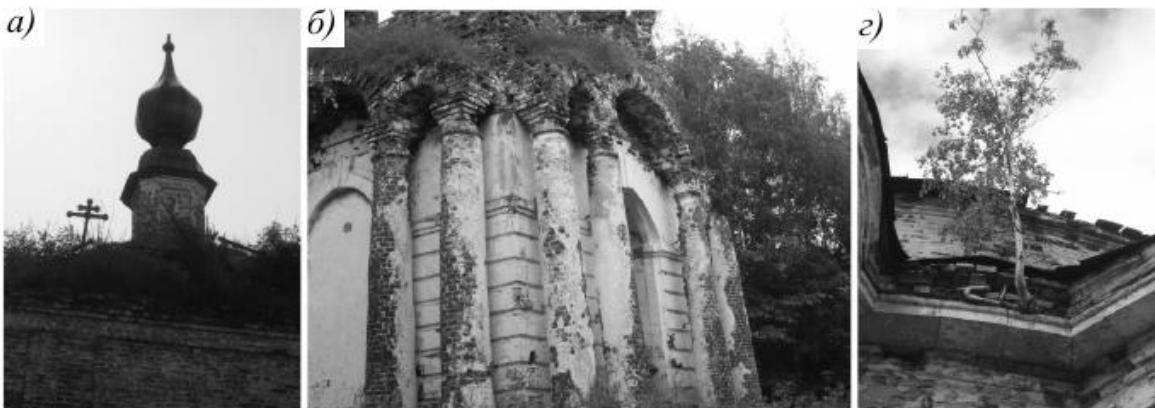
Рис. 63: *а* – Троицкая церковь в с. Дмитриевское (1835 г.), *б* – колокольня в с. Чудь (XIX в.); *в* – церковь Иоанна Предтечи в г. Белозерск (1810 г.)

Наблюдается также прорастание травы и кустарника на стенах и покрытиях зданий. В результате трава и кустарник задерживают снег и являются опасными с точки зрения развития корневой системы в щелях и трещинах кладки, что может привести к образованию трещин и разрушению материала (рис. 63).

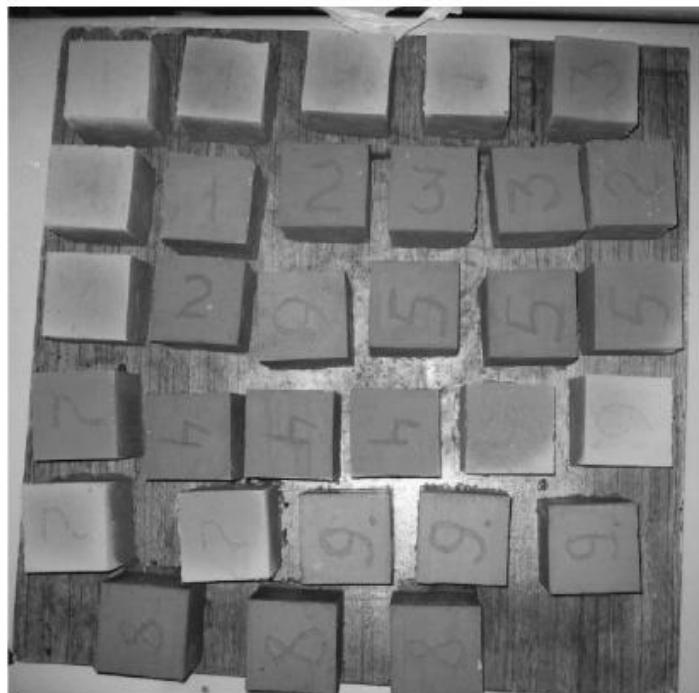
Рис. 68. Образцы кирпичей составов №1–9

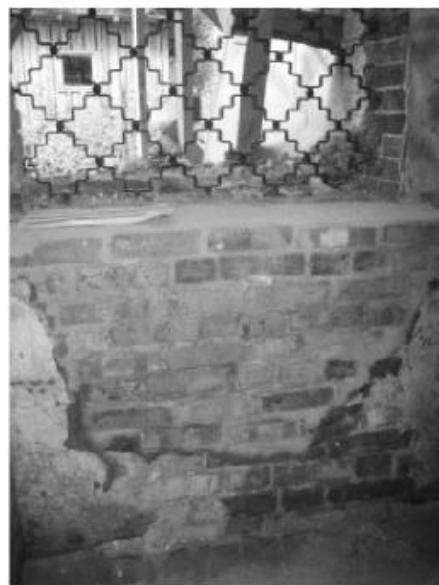
Рис. 69. Использование современного кирпича и цементно-песчаного раствора на участке реставрируемого здания (церковь Богоявления в с. Козохта, 1821 г.)

Материалы тех новых дополнений, которые имеют непосредственный контакт с подлинными материалами памятника, также должны достаточно близко соответствовать им по ряду параметров. Резкое различие их по физико-механическим, а иногда и химическим свойствам, может привести к весьма нежелательным последствиям. При различной плотности материалов, коэффициенте термического расширения, паропроницаемости, водопоглощении на стыке старой и новой кладок возникают механические напряжения, начинает интенсивно накапливаться влага, что форсирует разрушительные процессы и вызывает своего рода отторжение новых включений, которое обычно сопровождается деструкцией подлинного материала памятника. Поэтому в местах контакта, как правило, не допускается применение новых материалов, более прочных, чем старые. Это требование также не всегда учитывается при реставрации обследованных объектов. Так, например, при реставрации церкви Богоявления в с. Козохта Череповецкого района использованы клиновидные вставки, выполненные из современного кирпича на цементно-песчаном растворе (рис. 69).

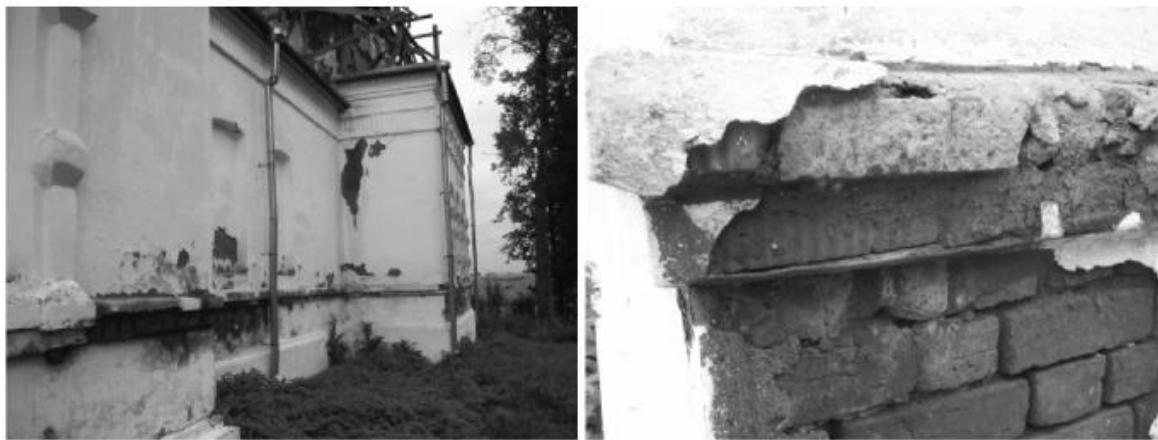
Рис. 73. Разрушение облицовочного слоя из цементно-песчаного раствора на реставрируемом объекте (церковь Бориса и Глеба в п. Ирма, 1830-е гг.)

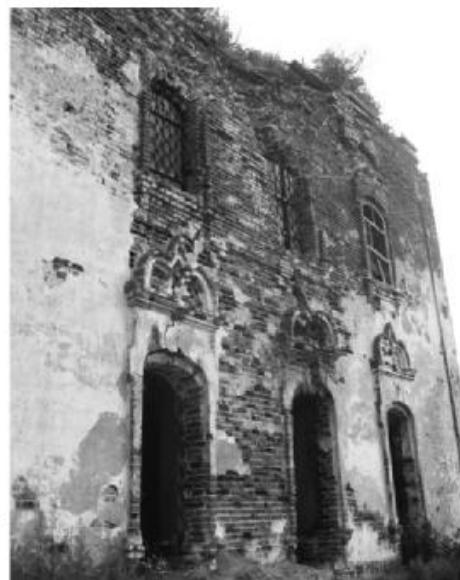
Рис. 74. Южный фасад Воскресенской церкви в с. Носовское Череповецкого района (1788 г.)

Испытания штукатурного раствора проводились на здании Воскресенской церкви в с. Носовское Череповецкого района, построенной в 1788 г. (рис. 74).

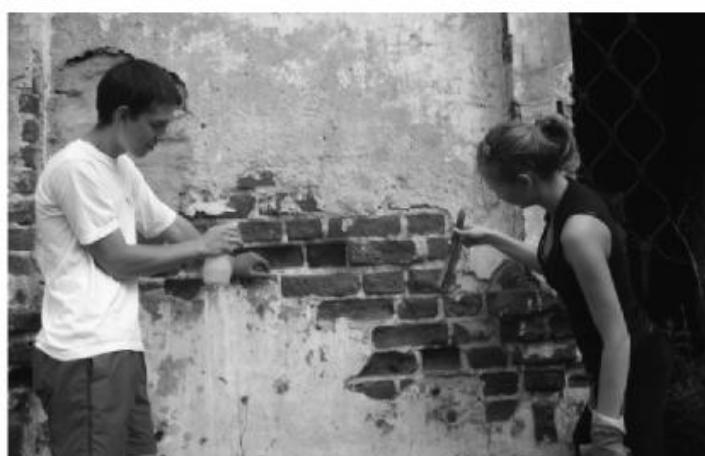
Рис. 75. Очистка и увлажнение поверхности кирпичной кладки

Оштукатуривание поверхности производилось по расчищенной и увлажненной поверхности (рис. 75).

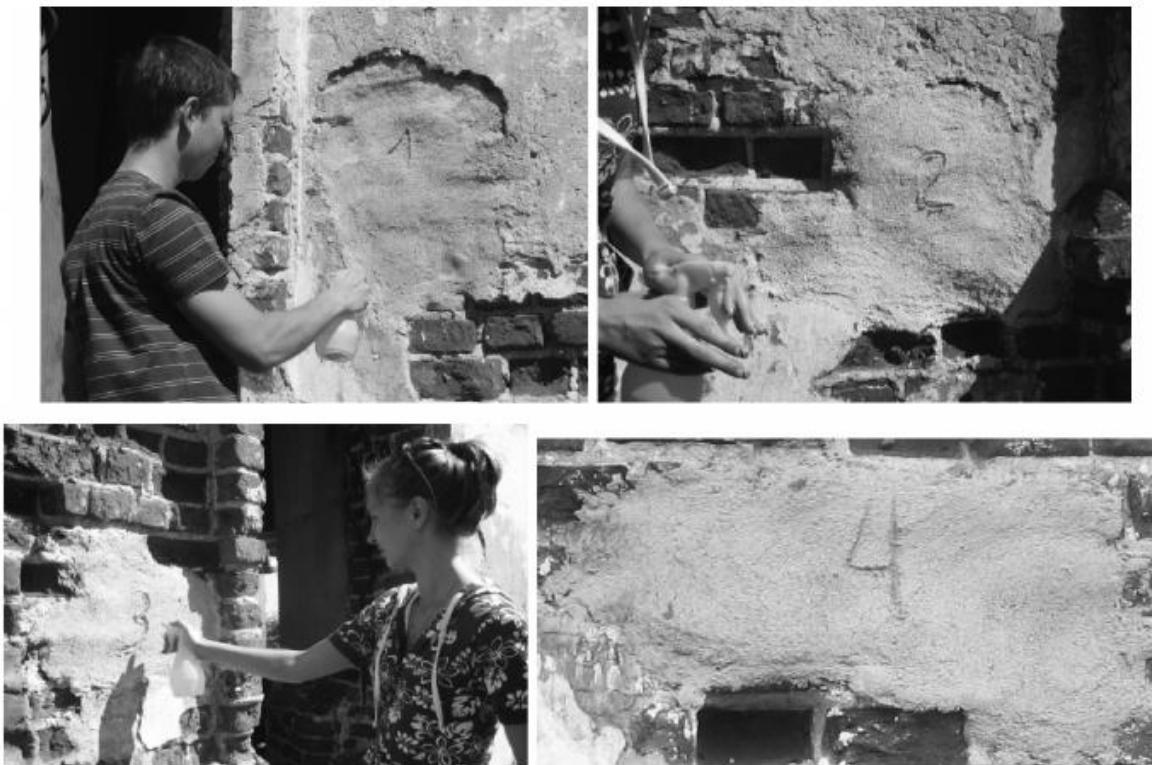
Рис. 77. Осмотр и увлажнение участков № 1–4 через сутки после нанесения

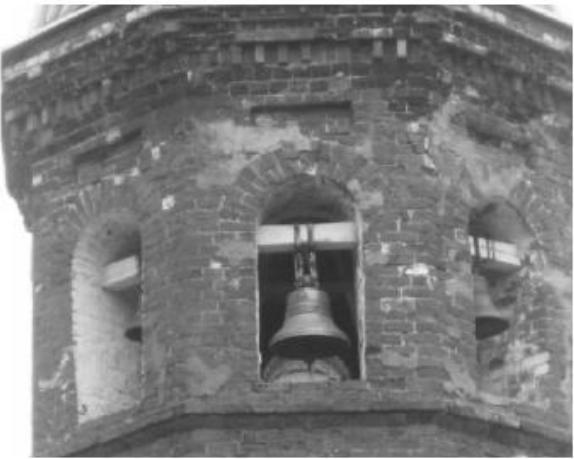
Рис. 79. Восстановление утраченных мест кирпичной кладки при реставрации Ильинской церкви в пос. Абаканово Череповецкого района с использованием цементно-песчаного раствора
