НАЦИОНАЛЬНЫЙ ИССЛЕДОВАТЕЛЬСКИЙ ЦЕНТР
«КУРЧАТОВСКИЙ ИНСТИТУТ»

А.А. БОРОВОЙ, Е.П. ВЕЛИХОВ

ОПЫТ ЧЕРНОБЫЛЯ

Опыт Чернобыля (работы на объекте «Укрытие»). Часть 1.

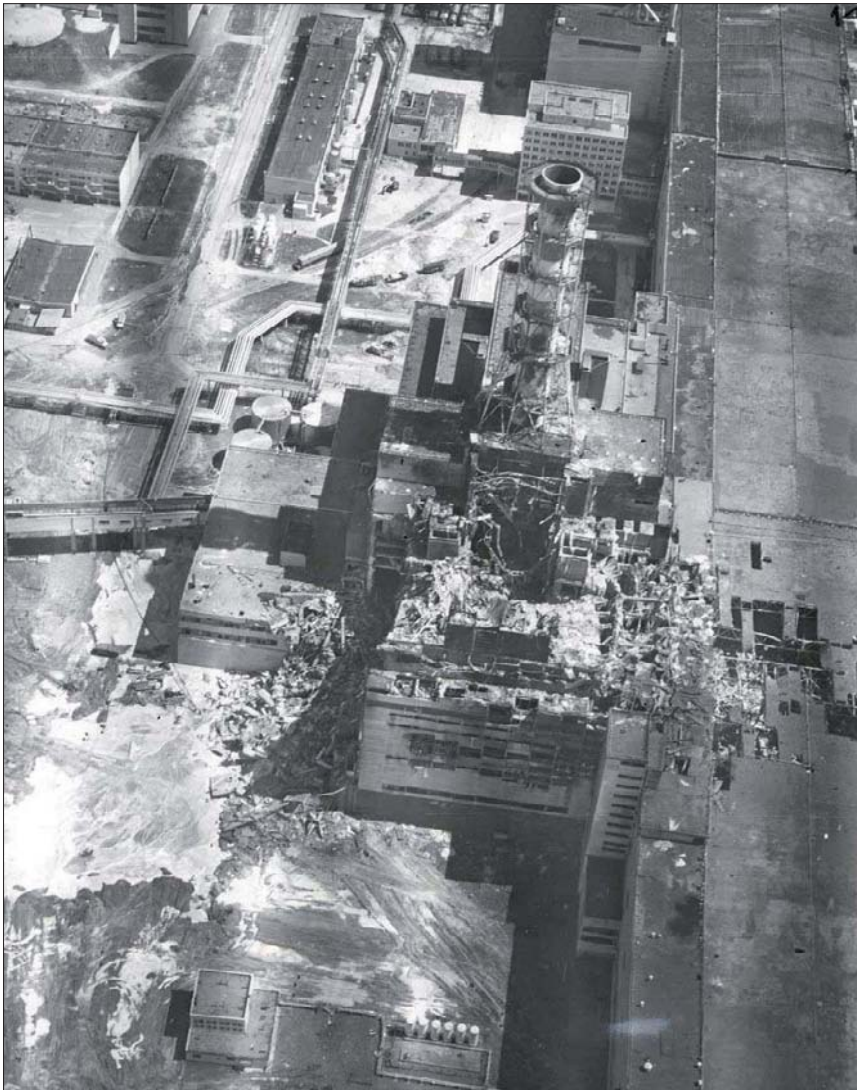
Рис. 1. Разрушенный 4 блок и площадка вокруг него. Съемка с вертолета. 14 мая 1986 г.

Такие же материалы находились на верхних отметках блока (так называемый «развал»), попали на кровлю и внутрь машинного зала, деаэрационной этажерки, на кровлю третьего блока, на площадки вокруг вытяжной трубы и т.п. (рис. 1)

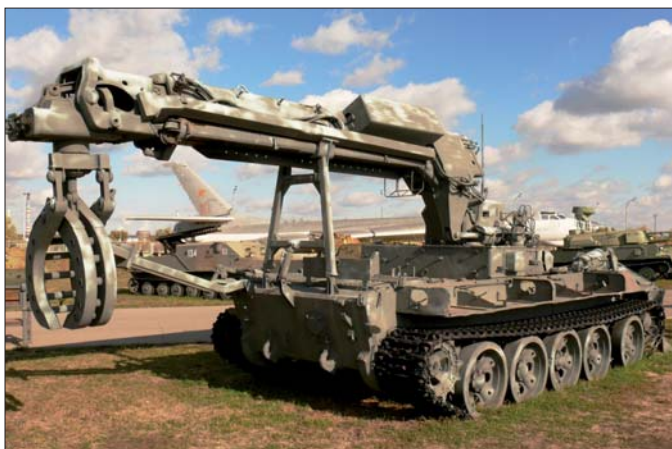
Рис. 4. Инженерная машина разграждения

⁴Машина была разработана на базе танка Т-72А и серийно выпускалась ПО «Уралвагонзавод» в городе Нижний Тагил. Ее основное назначение – помощь в продвижении войсковых колонн по территории, подвергшейся применению ядерного оружия. Технические характеристики ИМР позволяли прокладывать проходы, как в сплошных завалах леса в пересеченных условиях местности, так и проделывать путепроводы для военной техники в городских завалах.

Эти машины появились на площадке уже в первых числах мая 1986 г. Разбросанные взрывом радиоактивные обломки сгребались и загружались ими в металлические контейнеры, затем контейнеры захватом-манипулятором устанавливали на бронетранспортеры (см. рис. 4 и 5).

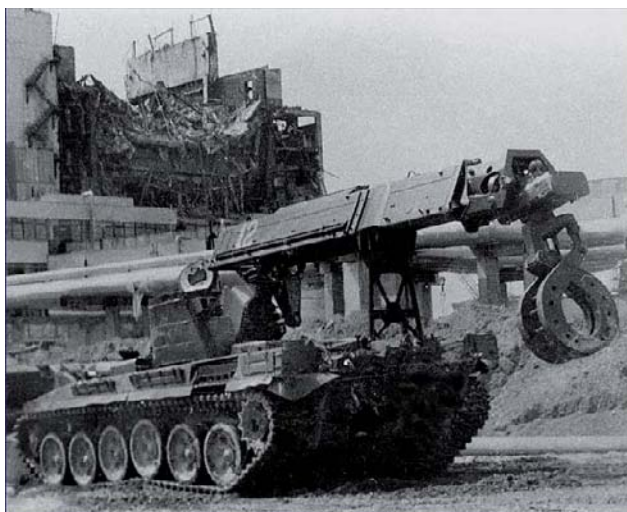
Рис. 5. ИПР на площадке 4-го блока

Ее конструкция предусматривала защиту от радиоактивных источников, расположенных на земле. У разрушенного блока излучение падало на ИПР и с боков, и сверху. Пришлось устанавливать на машину дополнительную защиту. Согласно документам [4] эта защита ослабляла радиацию⁵ в ~ 100 раз в полях с МЭД до 100 Р/ч. В случае если поля достигали 200–250 Р/ч, устанавливалась еще более массивная защита, дававшая ослабление в ~ 500 раз. Заметим, что при работе в таких больших радиационных полях даже небольшая щель или неоднородность в защите, установленной в полевых условиях, может привести к опасному переоблучению работающего персонала.

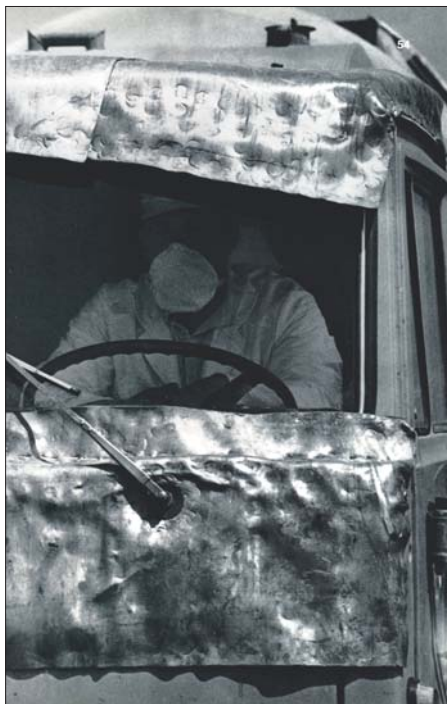
Рис. 6. Для защиты водителей грузовых машин, вывозящих радиоактивный грунт, кабины машин защищались свинцовыми листами

защищались свинцовыми листами, что позволило значительно снизить дозовые нагрузки на водителя (см. рис. 6, 7).

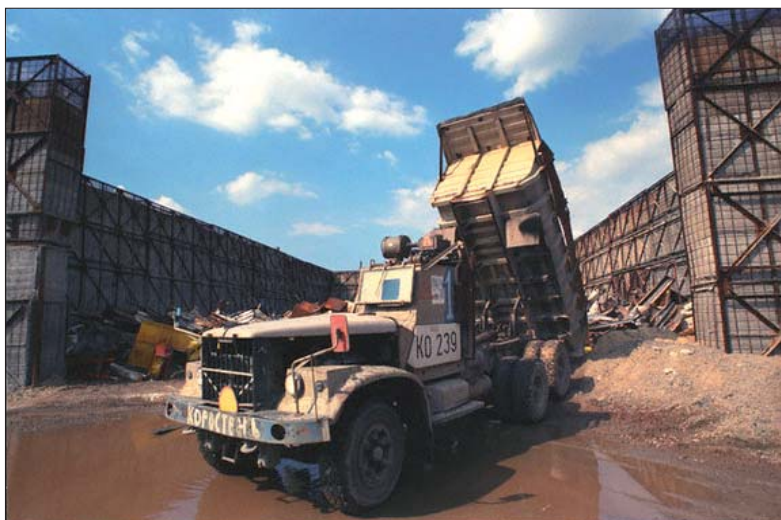
Рис. 7. Засыпка площадки чистым грунтом. Кабина водителя имеет дополнительную защиту

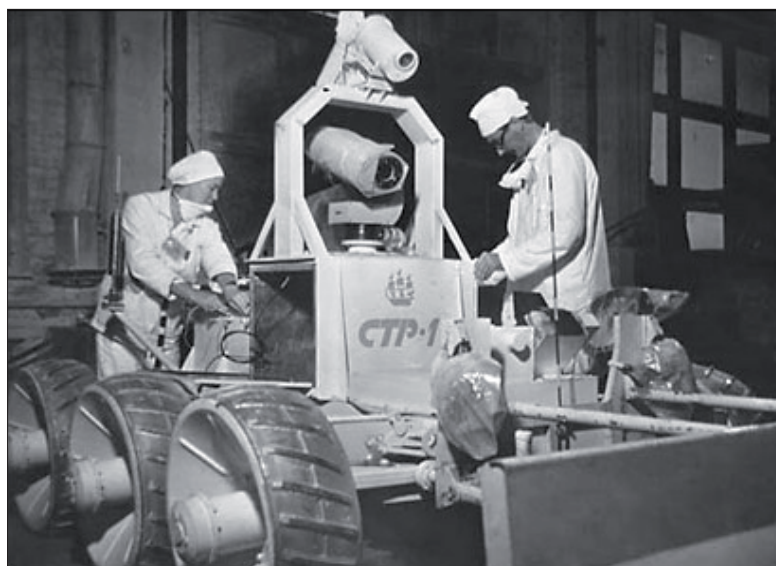
Рис. 8. Подготовка СТР-1 к работе

Специалисты ГосИФТП совместно с ВНИИТРАНСМАШ и ВНИИ АЭС НПО «Энергия» разработали транспортный робот СТР-1 для работы на кровлях (см. рис. 8) и комплекс «Клин-1» для работы на территории ЧАЭС.

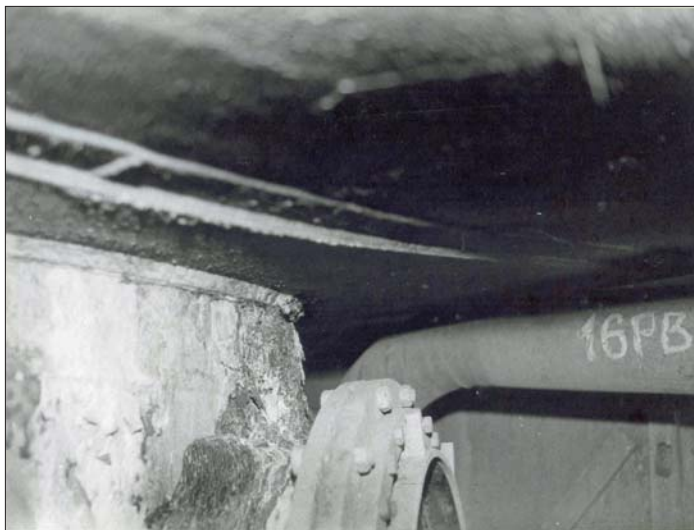
Рис. 23. Проплавление лавой металла клапана ПРК

Иллюстрацией начавшегося, но не развившегося процесса прожигания (проплавления) может служить и частичный прожег клапана в ПРК (рис. 23).

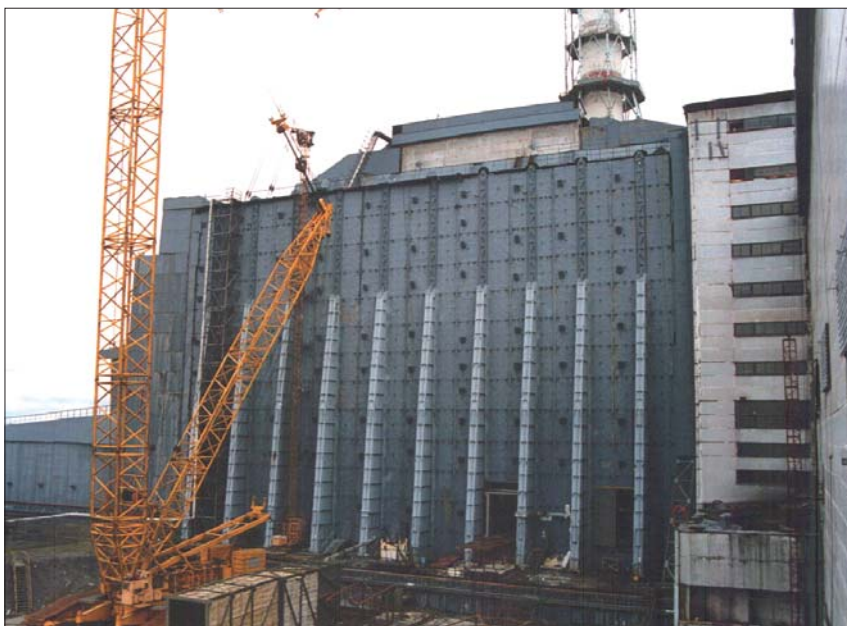
Рис. 3. Западная контрфорсная стена

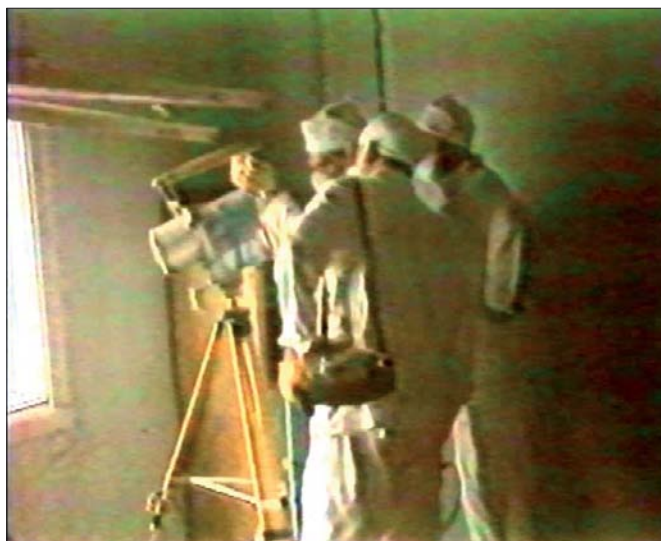
Рис. 8. 1986 г. Испытания гамма-визора на 4-ом блоке ЧАЭС

Для решения этой задачи в КИ был разработан новый прибор. В нем жесткое излучение, проходя через входное отверстие камеры-обскуры, поглощалось сцинтиллятором. Свечение сцинтиллятора улавливалось электронно-оптическими преобразователями, а затем с помощью телекамеры записывалось на видеомагнитофон.

В результате на пленке фиксировалось гамма-изображение участка поверхности, которое могло быть привязано к оптическому изображению. Прибор получил название «гамма-визор» (см. рис. 8).

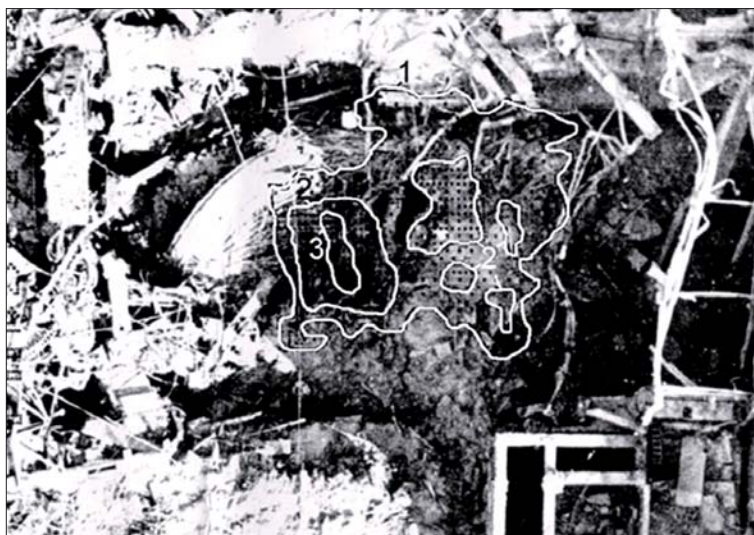
Рис. 9. Распределение поверхностной активности по засыпке центрального зала разрушенного реактора (сентябрь 1986 г.). Кривая 1 соответствует поверхностной активности выше 0.925 ТБк/м^2 (25 Ки/м^2), 2 – 1.85 ТБк/м^2 (50 Ки/м^2), 3 – 2.775 ТБк/м^2 (75 Ки/м^2)

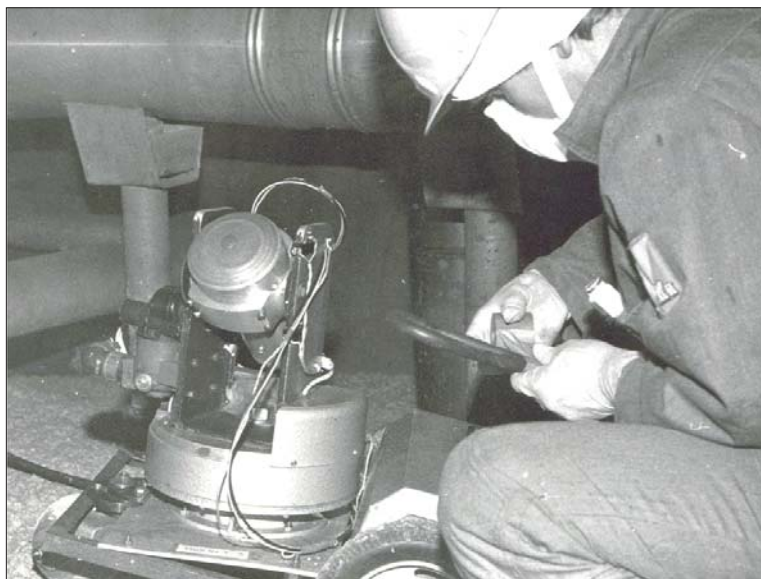
Рис. 11. Монтаж переносного гамма-визора

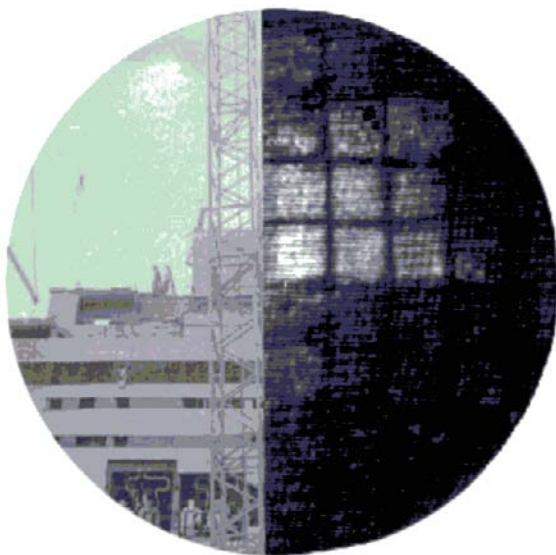
Рис. 12. Гамма и оптическое изображение разрушенного реактора с западной стороны полученное осенью 1986 г. (Наиболее интенсивное излучение идет из области выше разрушенного реактора, что связано с рассеянием воздухом фотонов ионизирующего излучения – «скай-шайн».)

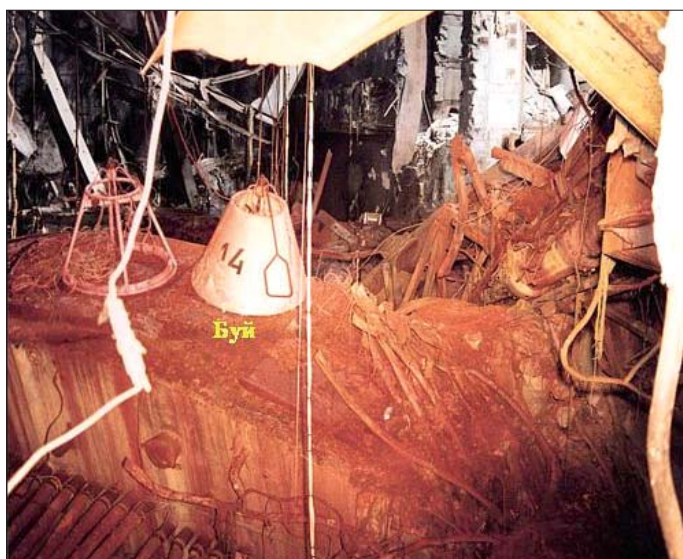
Рис. 16. Один из буев, поставленный на ребро схемы «Е»

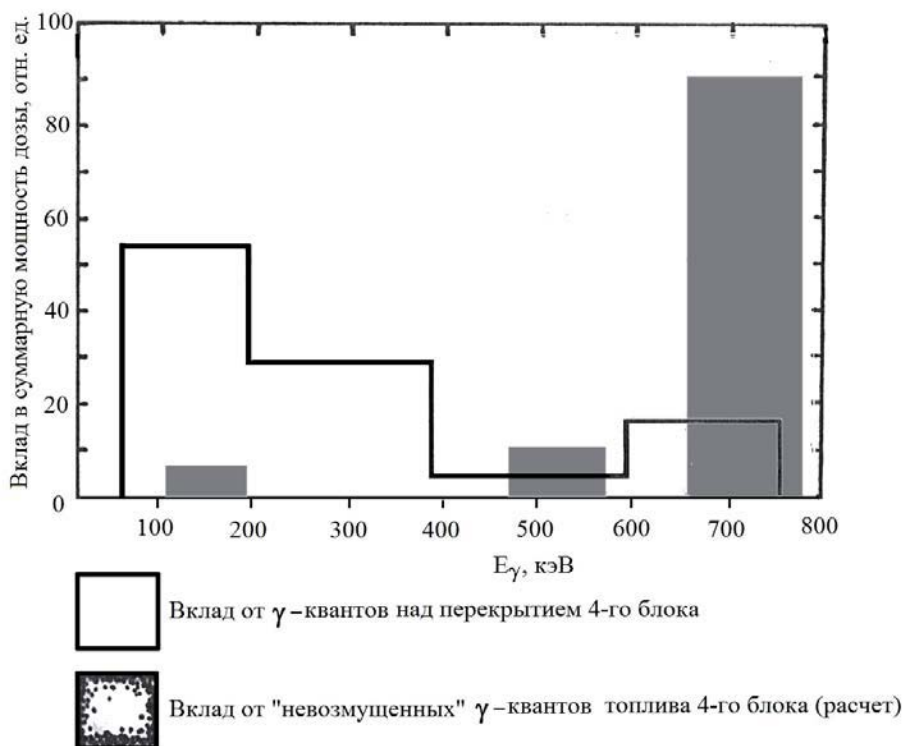
Рис. 24. (из работы [15]) Вклад в суммарную МЭД γ -излучения над перекрытием 4-го блока ЧАЭС от квантов различных энергетических интервалов

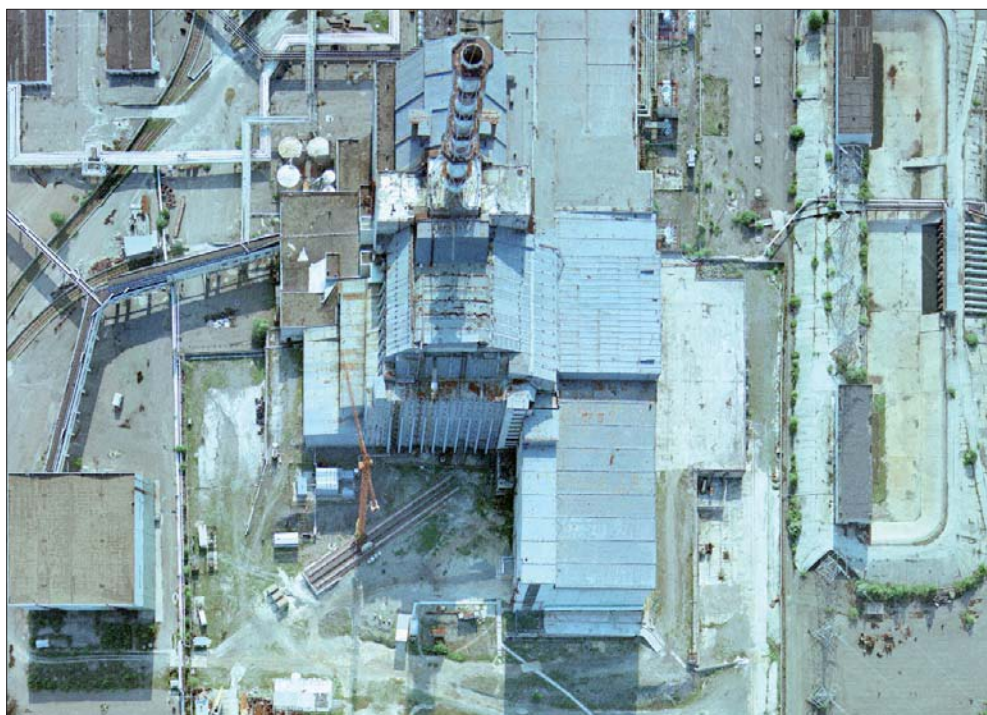
Рис. 29. Программа «Галс». Вертолет пролетает над уже построенным «Укрытием» с запада на восток. Измерялась МЭД гамма-излучения

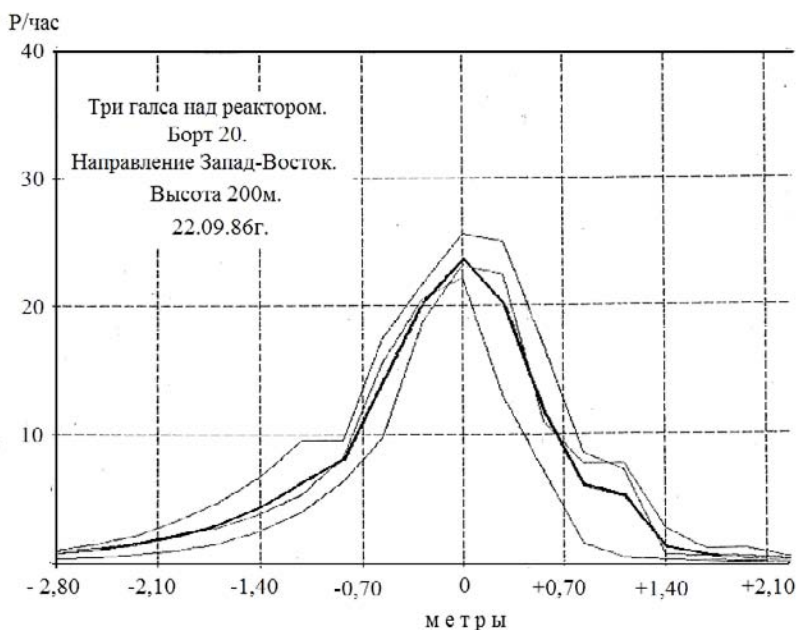
Рис. 30. Пример результатов, полученных по программе «Галс». Дата – 22.09.86. (Рисунок из рабочего журнала)

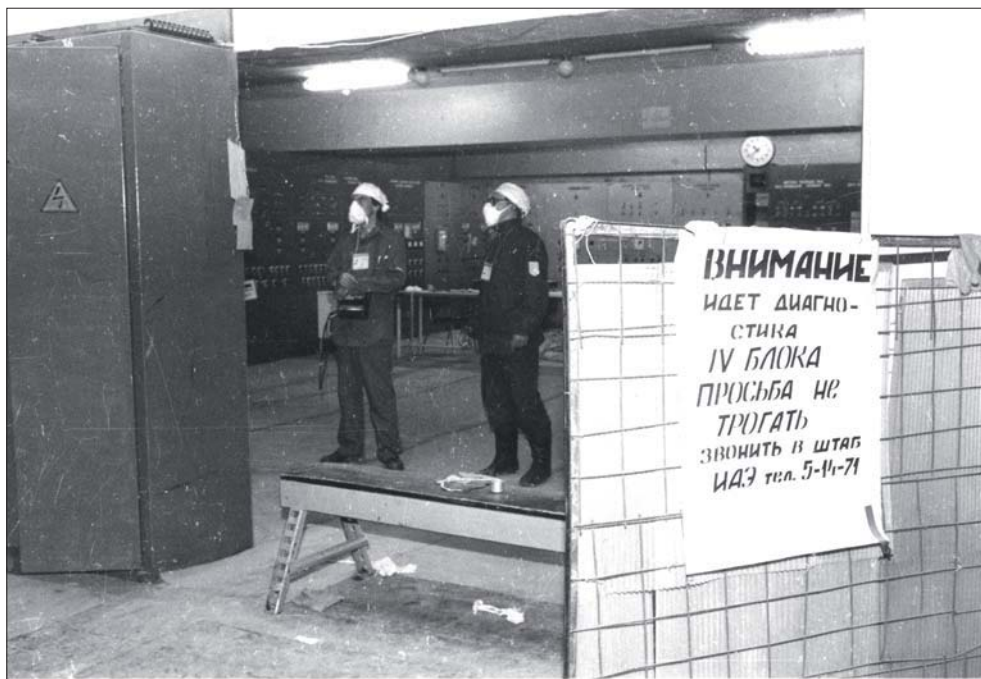
Рис. 31. Диагностические измерения на 4-ом блоке

О причинах говорилось выше – к моменту ее создания удалось разведать и оснастить диагностической аппаратурой, в основном, периферию «Укрытия» (рис. 31).

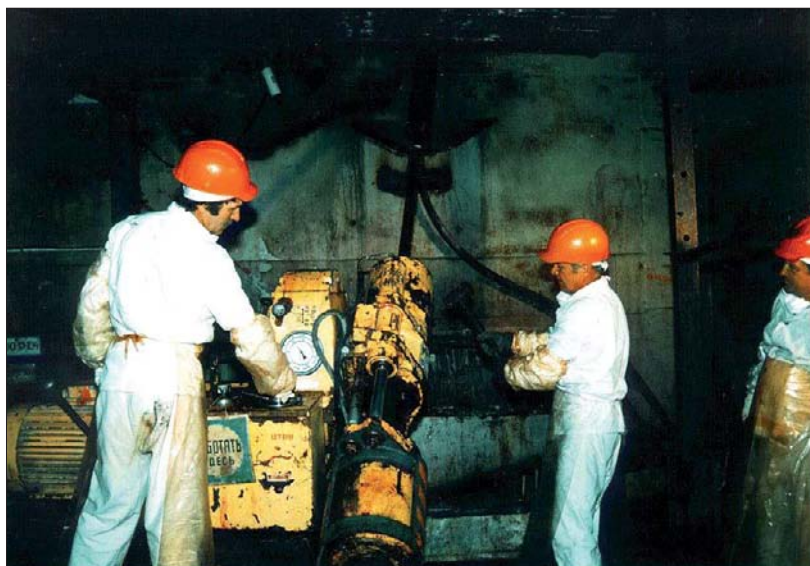
Рис. 3. Подготовка бурового станка к работе

Для бурения глубоких (до 50 м) большого диаметра скважин понадобилось применение мощных буровых станков модели СКБ-4. Станки эти были предназначены для вращательного бурения вертикальных, горизонтальных и наклонных скважин алмазными и твердосплавными коронками с диаметром бурения от 59 мм до 151 мм. Обслуживали буровые станки специалисты, откомандированные из геологоразведочных организаций и предприятий Минсредмаша, работавшие на ЧАЭС по сменам (рис. 3, 4).

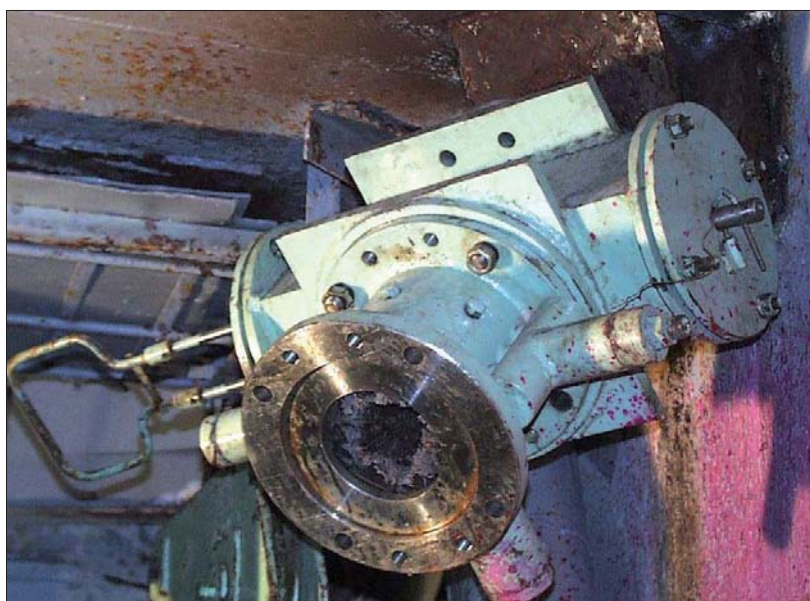
Рис. 4. Превентор¹ скважины

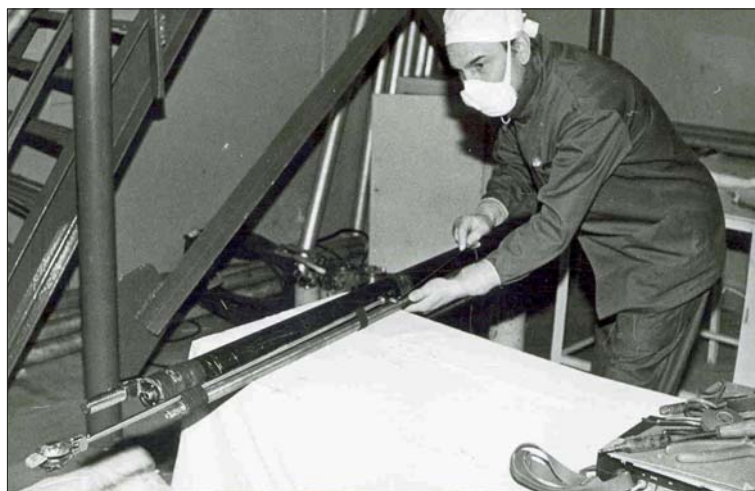
Рис. 6. Подготовка комбинированного инструмента к работе

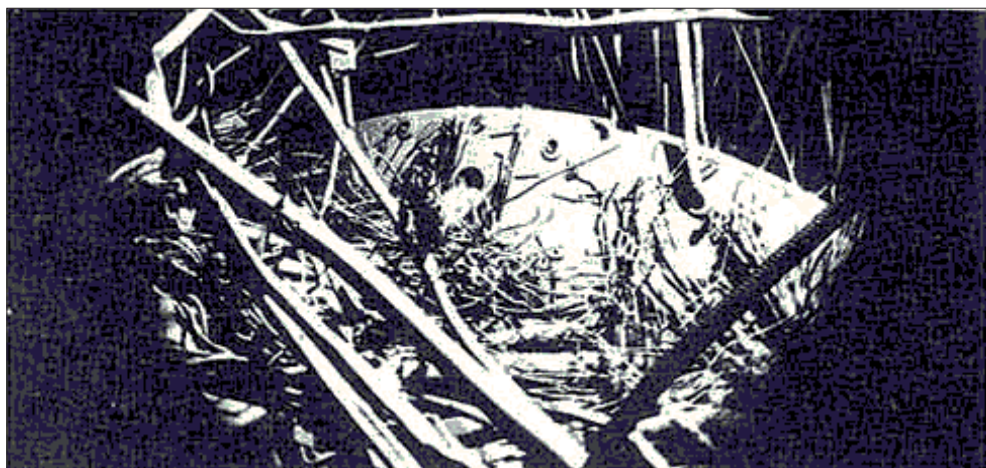
Рис. 10. Фотография шахты реактора, сделанная через перископ

После проведения визуальных исследований с помощью перископа выполнялось фотографирование (см. рис. 10).

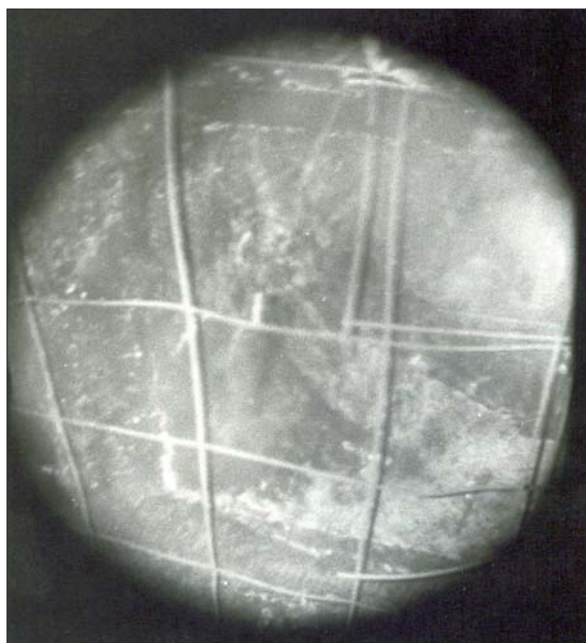
Рис. 11. Сожженный потолок в пом. 304/3. Фотография сделана с помощью перископа, введенного через скважину

В качестве другого примера фотографирования помещения с помощью перископа, введенного через скважину, см. рис. 11. На фотографии – сожженный во время аварии потолок помещения 304/3.

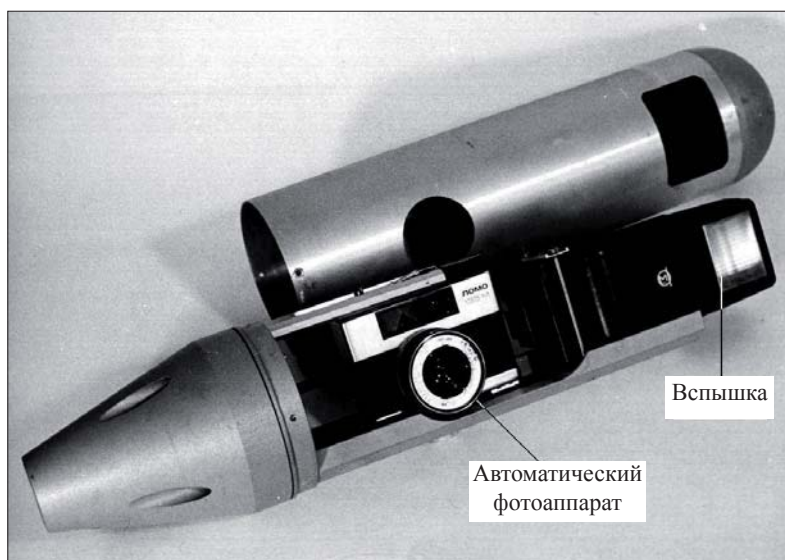
Рис. 12. «Фото-зонд», разработанный для съемок через скважины. Позволял проводить панорамное фотографирование

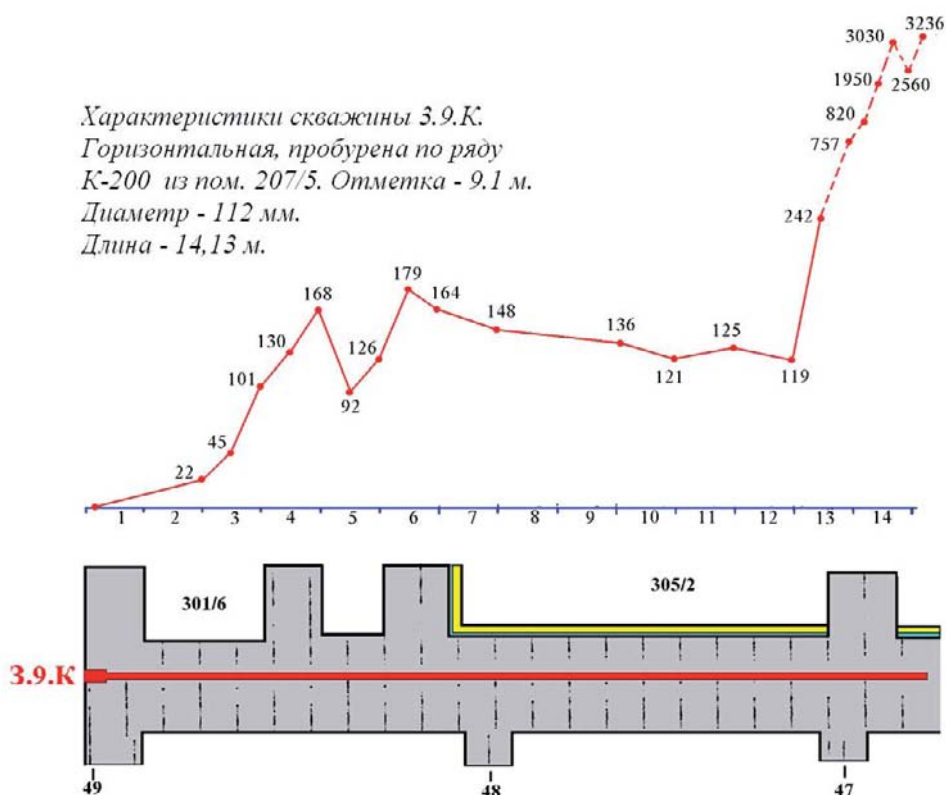
Рис. 3. Измерения мощности дозы (МЭД, Р/час), выполненные в скважине 3.9.К с помощью РД «Сплав» 02.11.88 г.

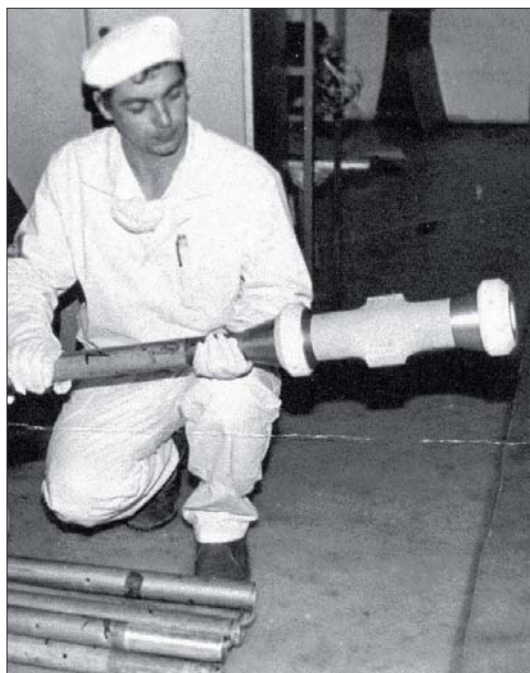
Рис. 7. Подготовка к работе теплотрического зонда для измерений в скважинах

При обследовании с помощью скважины использовался специальный тепловой зонд, разработанный и изготовленный специалистами НАН Украины (см. рис. 7).

Перемещая оборудование вдоль оси скважины можно было построить эпюру тепловых потоков. Максимум на эпюре располагается в точке находящейся на минимальном расстоянии от излучающего источника.

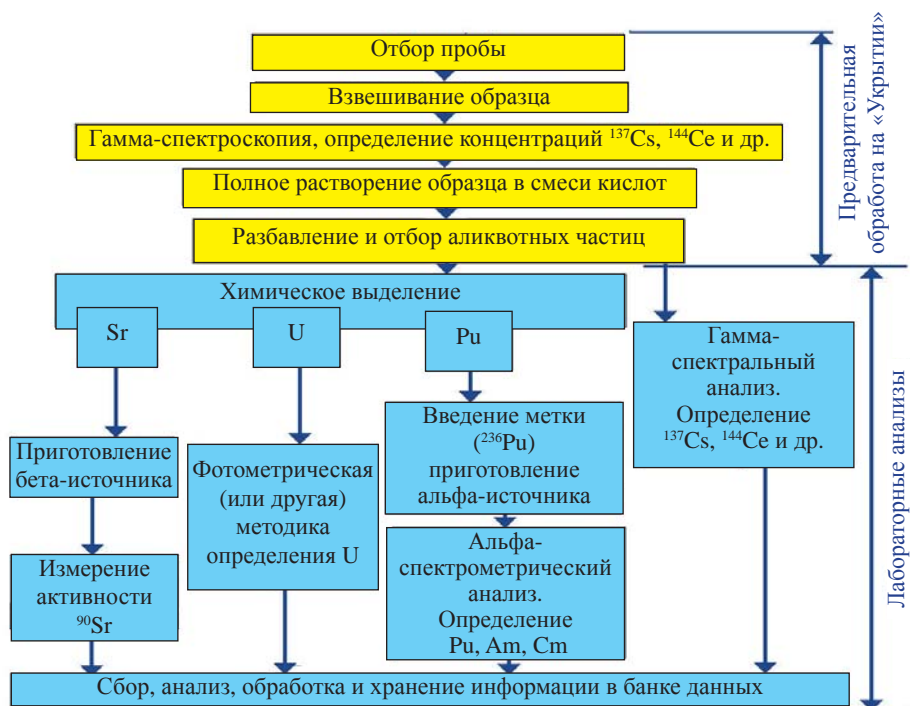
Рис. 1. Общая схема проведения анализа образцов, взятых на объекте «Укрытие»

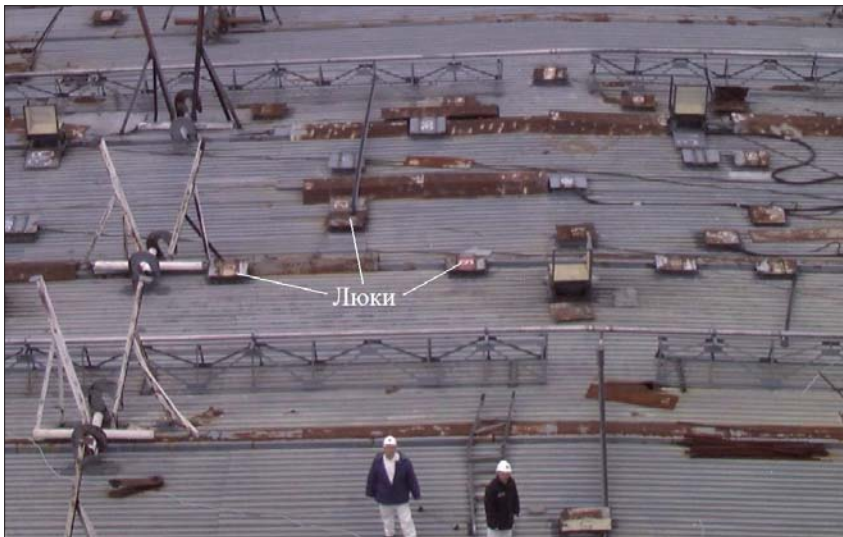
Рис. 1. Расположение технологических люков в кровле центрального зала, через которые опускались КДШ

КДШ были опущены в центральный зал объекта «Укрытие» через технологические люки. Это позволило измерить гамма-поле в области размером $40 \times 40 \times 70$ м, локализовать несколько высокоинтенсивных гамма-источников и оценить их изотопный состав.

На рис. 1 приведена фотография кровли, а на рис. 2 схема опускания КДШ через технологические люки в кровле центрального зала.

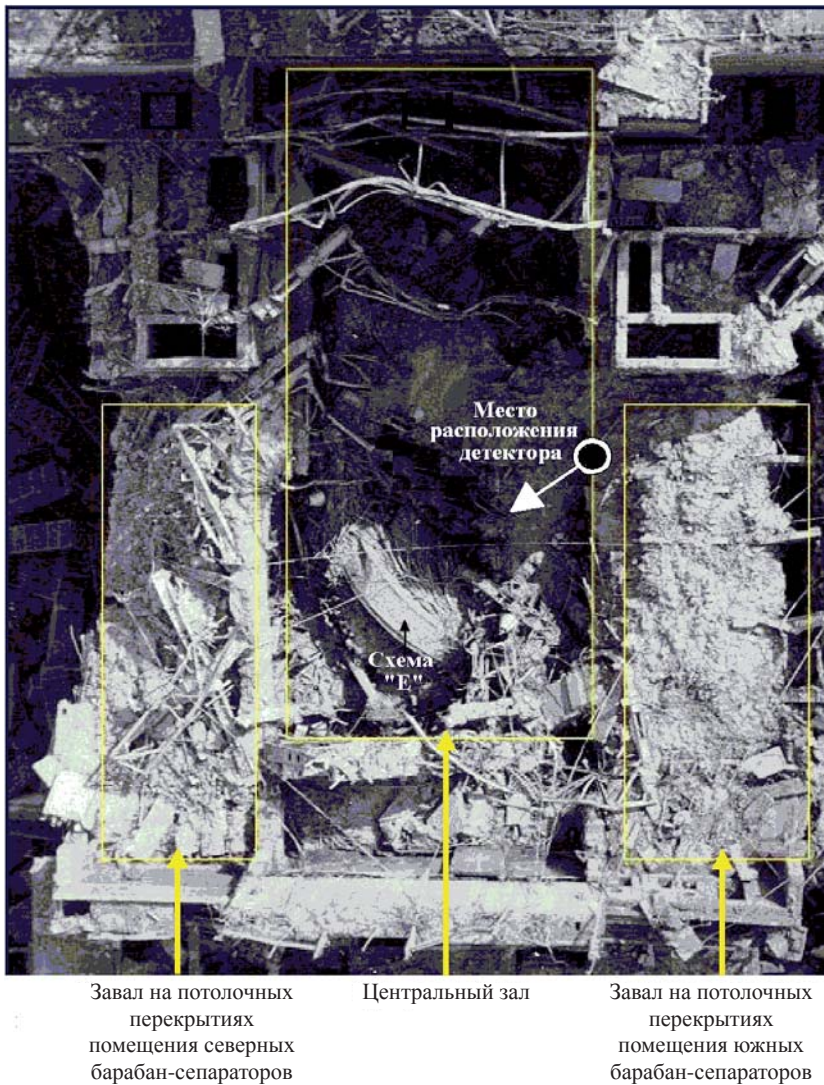
Рис. 7. Фото верхних отметок разрушенного 4-го блока. Отмечено место расположения коллимированного детектора

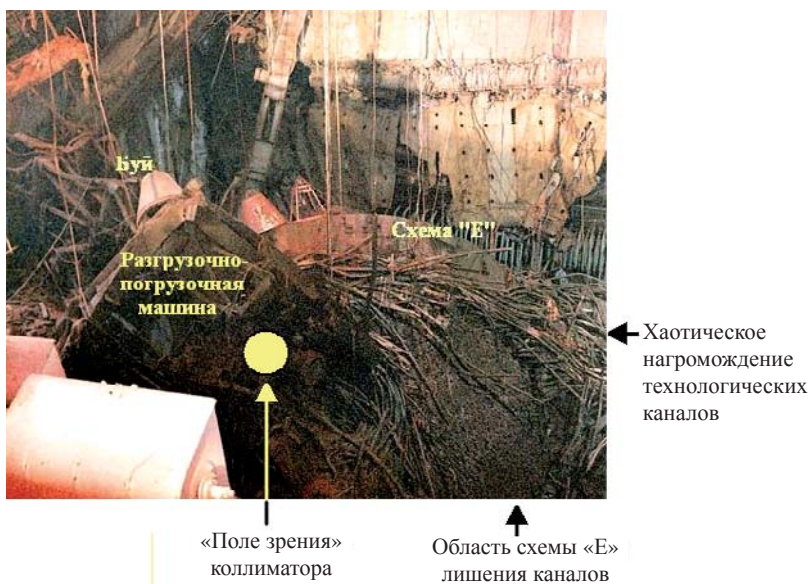
Рис. 8. Фрагмент панорамной фотографии части центрального зала со схемой «Е»

Одновременно с этим из точки измерений была проведена панорамная фотосъемка западной части центрального зала (см. рис. 8).

Съемка велась из точки, находящейся вблизи расположения коллимированного детектора (см. рис. 1). Показан размер «поля зрения» коллиматора на схеме «Е».

Сканирование позволило установить, что наиболее интенсивным источником гамма-квантов является хаотическое нагромождение технологических

каналов, начинающееся выше и правее геометрического центра схемы «Е». Это может быть объяснено наличием остатков топлива в этих каналах.

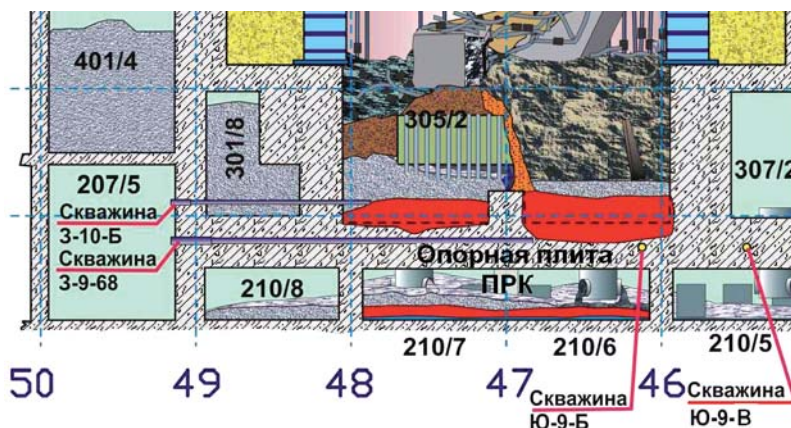
Рис. 10. Фрагмент разреза 4-го блока по ряду К (в осях 50—45). Показаны скважины, проходящие в этом сечении в опорной плите

Снизу скопление ТСМ в этом помещении охлаждается путем теплопроводности через опорную бетонную плиту и далее — через помещения ПРК (210/8÷210/5) и другие нижние помещения 4-го блока (см. рис. 10 — фрагмент рис. 16, гл. 3).

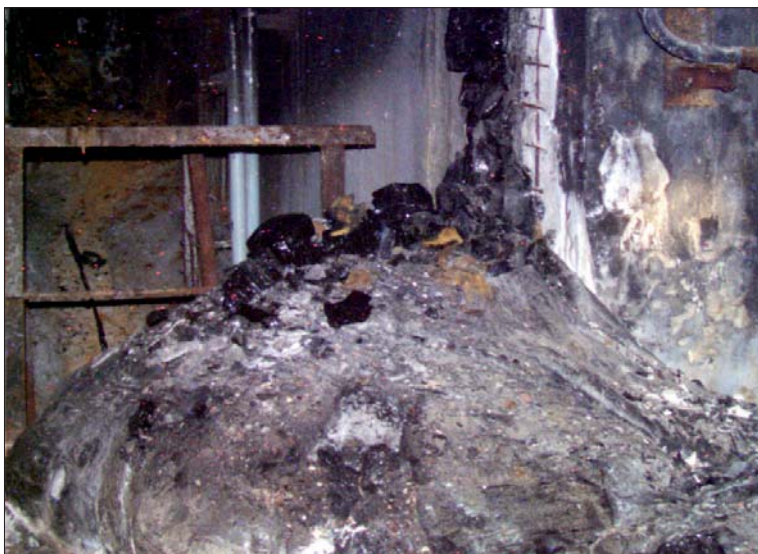
Рис. 1. «Слоновья нога»: «лава», застывшая в такой необычной форме в помещении 217/2

...Попытки взять пробу вещества «Слоновья нога» одна за другой терпели неудачу. Сначала исследователи соорудили систему из самоходной тележки и

установленной сверху электродрели. Это сооружение подобралось к «ноге», но не смогло просверлить в ней дырку – материал оказался слишком твердым.

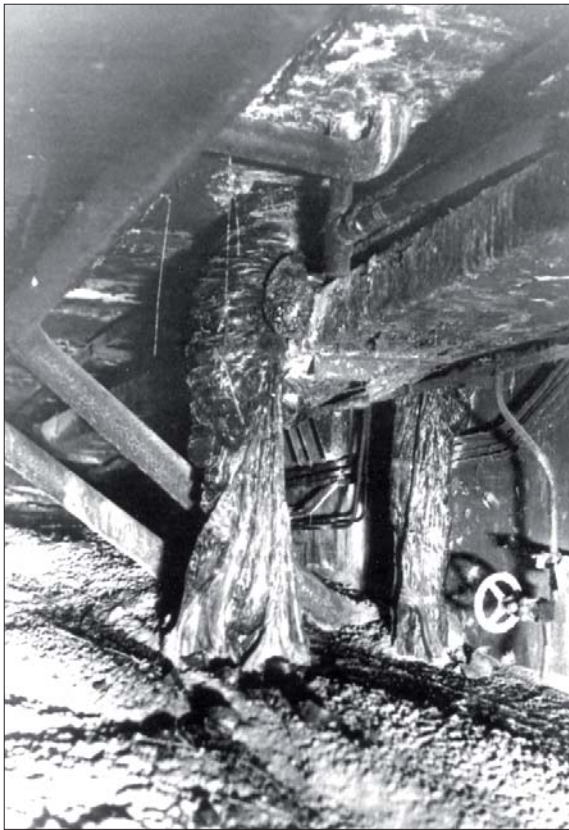
Рис. 3. Скопление ЛТСМ, получившее название «сталактит»

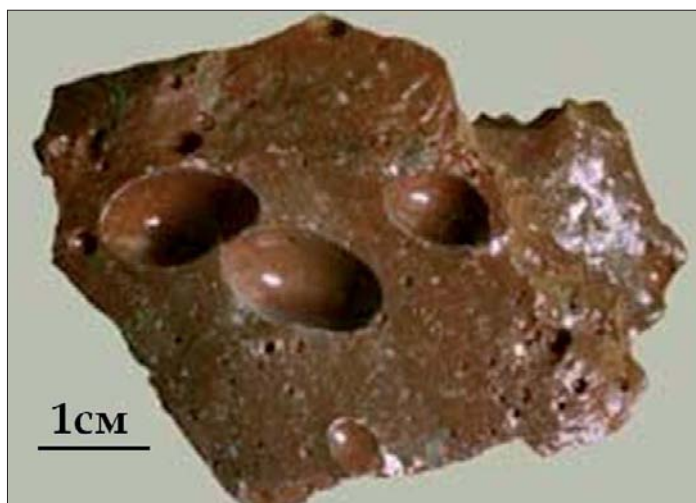
Рис. 6. Коричневая лава из парораспределительного коридора

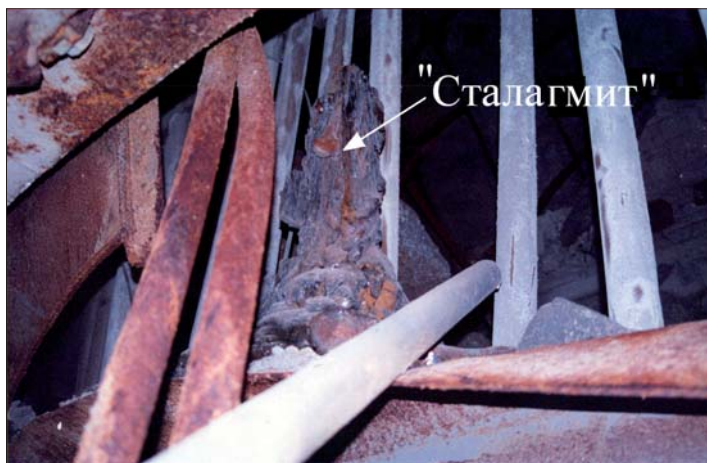
Рис. 8. Полихромная лава (сталагмит) в подапаратном помещении 305/2

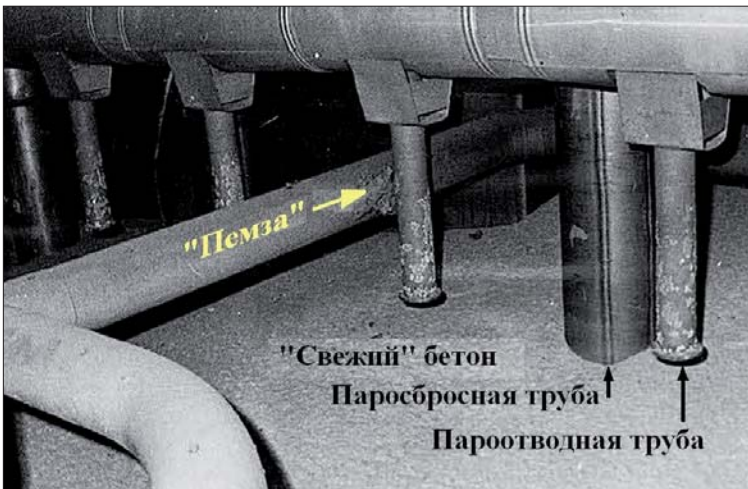
Рис. 10. «Пемза» в бассейне-барботере

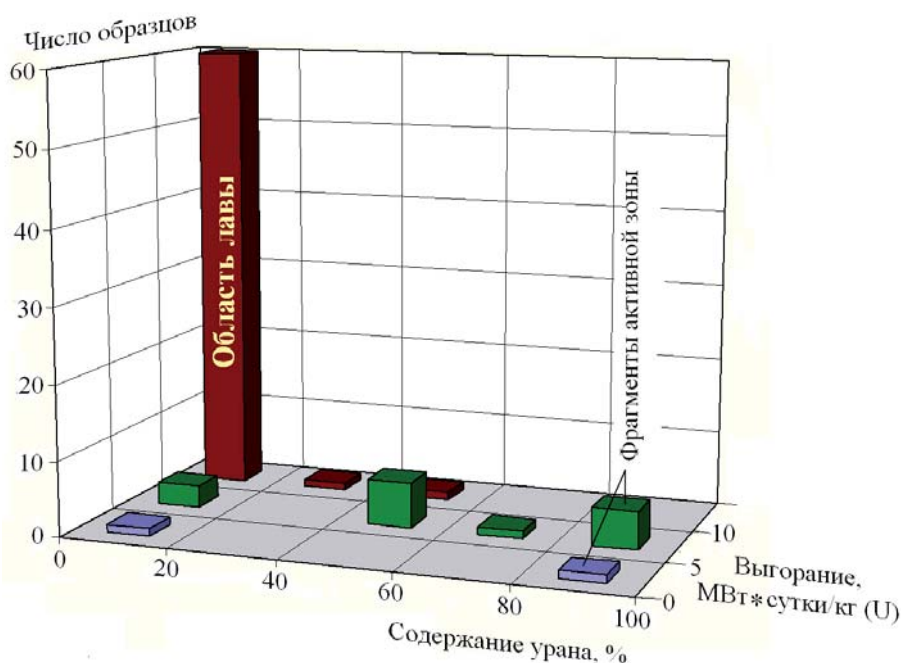
Рис. 13. Распределение проб ТСМ, отобранных из помещения 305/2 по содержанию урана и выгоранию

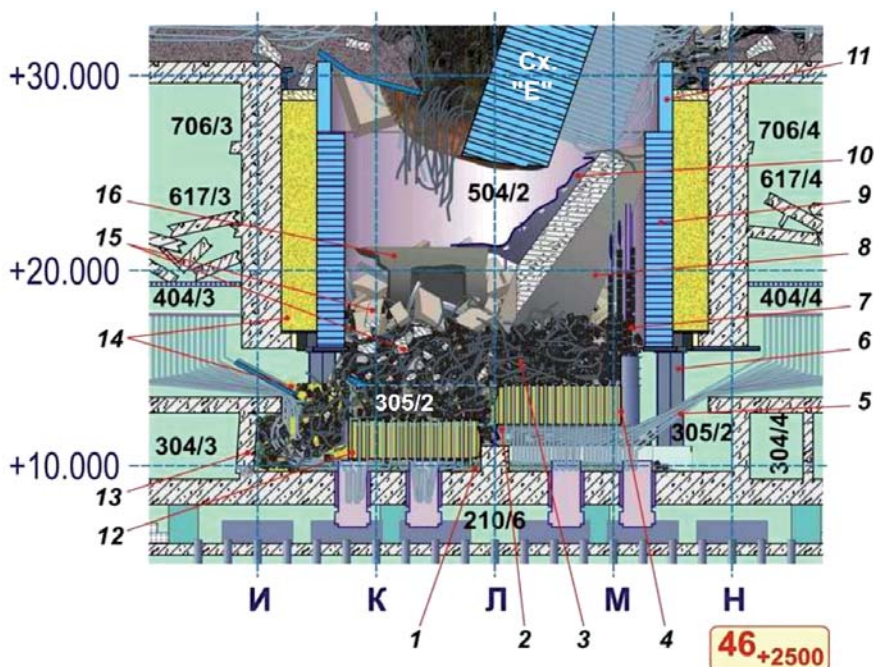
Рис. 14. Шахта реактора (пом. 504/2) и подаппаратное помещение (пом. 305/2) через полчаса после взрыва.

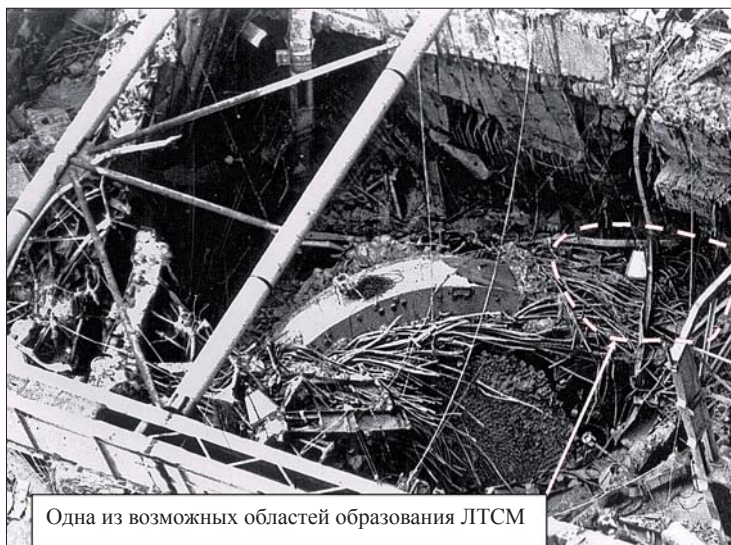
Рис. 18. Расположение гипотетической области образования полихромных ЛТСМ в районе отметок +24.000 – +35.000[10]

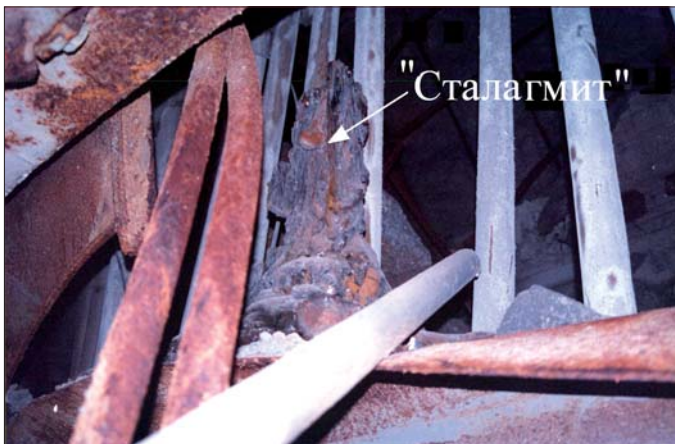
Рис. 20. Скопление лавы – «сталагмит», являющийся продолжением «сосульки» ЛТСМ, свисающей с бетонной плиты

Расплавленная полихромная керамика из гипотетического скопления стекла в шахту реактора по сх. «Л» и, застыв, образовала так называемую «сосульку» (рис. 19). Оторвавшаяся часть этой сосульки находится в пом. 305/2 («Сталагмит», рис. 20).

Так называемый сталагмит – застывший натек полихромных ЛТСМ, образовавшийся в районе верхней части большой железобетонной плиты. (см. рис. 20).

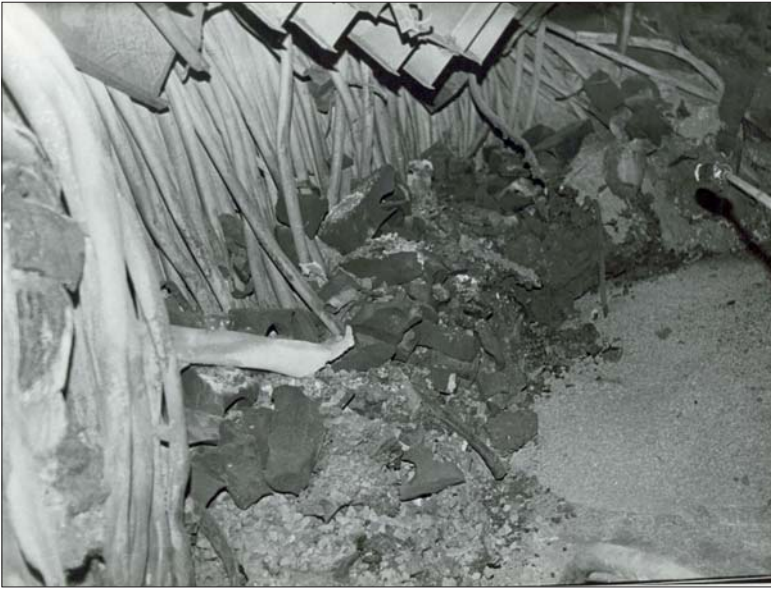
Рис. 22. Южный квадрант пом. 305/2. Под согнутыми трубами НВК – обгоревшие графитовые блоки

В него входит завал вдоль южной стены помещения 305/2, образовавшийся в результате обрушения металлоконструкций и смещения труб НВК (рис. 22). Завал содержит фрагменты активной зоны реактора. Западная часть завала частично залита бетоном. Тип ТСМ – АЗФ, ЛТСМ.

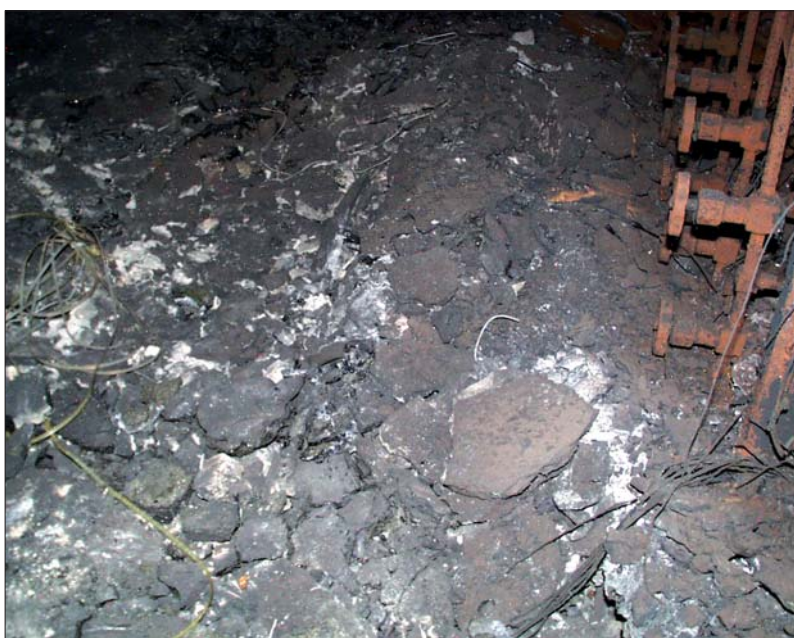
Рис. 23. Черная керамика на полу пом. 304/3. В это помещение лава проникла через пролом в стене из пом. 305/2. Здесь – начало «горизонтального потока»

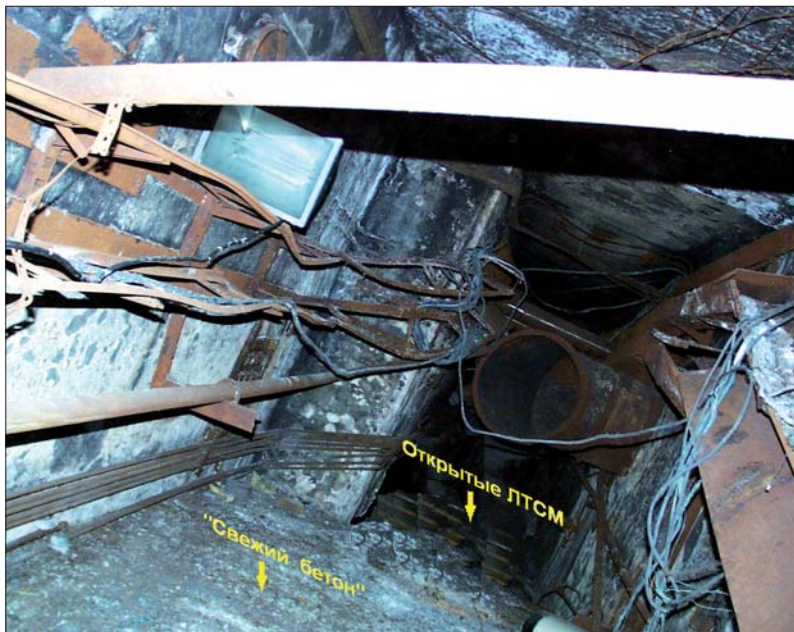
Рис. 24. Коридор 301/5, вид с запада на восток. Следующее помещение «горизонтального потока», в которое лава попала из пом. 304/3 через открытую дверь. Основная часть ее находится под слоем «свежего бетона» и только небольшой «язык» открытых ЛТСМ пересекает коридор (см. также рис. 17)
