НАЦИОНАЛЬНЫЙ ИССЛЕДОВАТЕЛЬСКИЙ ЦЕНТР
«КУРЧАТОВСКИЙ ИНСТИТУТ»

А.А. БОРОВОЙ, Е.П. ВЕЛИХОВ

ОПЫТ ЧЕРНОБЫЛЯ

Опыт Чернобыля (работы на объекте «Укрытие»). Часть 1.

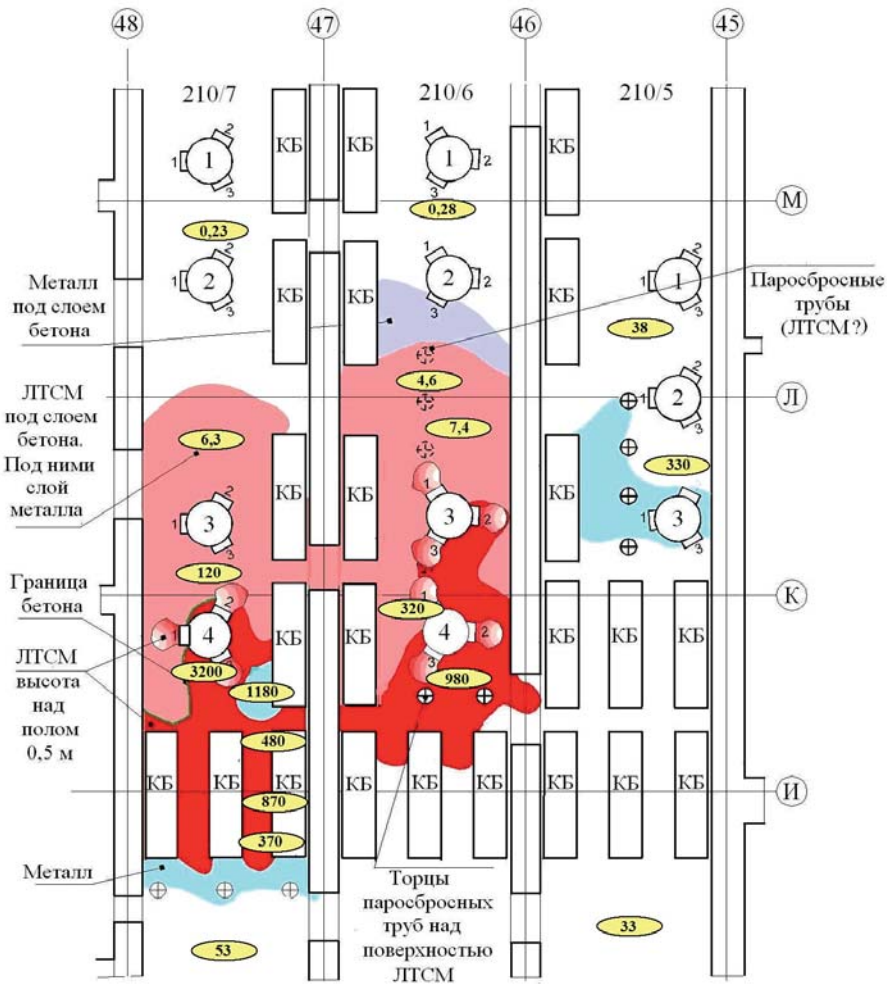
Рис. 25. ЛТСМ и металл в парораспределительном коридоре. Пом. 210/7 – «большой вертикальный поток», 210/6 – «малый вертикальный поток». Приведены некоторые результаты измерений МЭД (в желтых овалах, Р/час), выполненные в 2001 г.

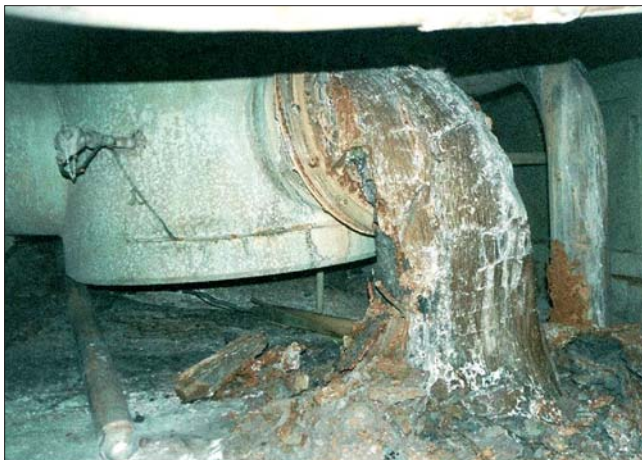
Рис. 26. Поток застывшей лавы в клапане

На рис. 25–32 показаны схемы распространения ЛТСМ по помещениям ПРК, ББ-1, ББ-2 и фото отдельных скоплений. На схемах помещений приведены некоторые результаты измерений МЭД (Р/час.). В качестве детекторов использовались термолюминесцентные дозиметры — ТЛД, укрепленные на специальной рейке или на шнуре, которые забрасывались на поверхность ЛТСМ.

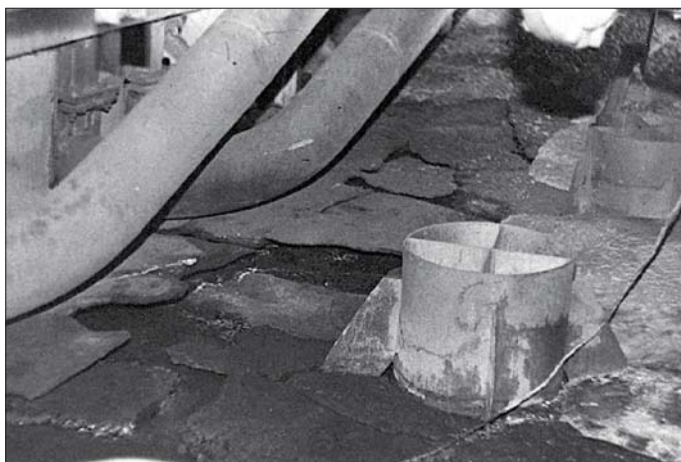
Рис. 27. ПРК. Застывший металл на полу пом. 210/5

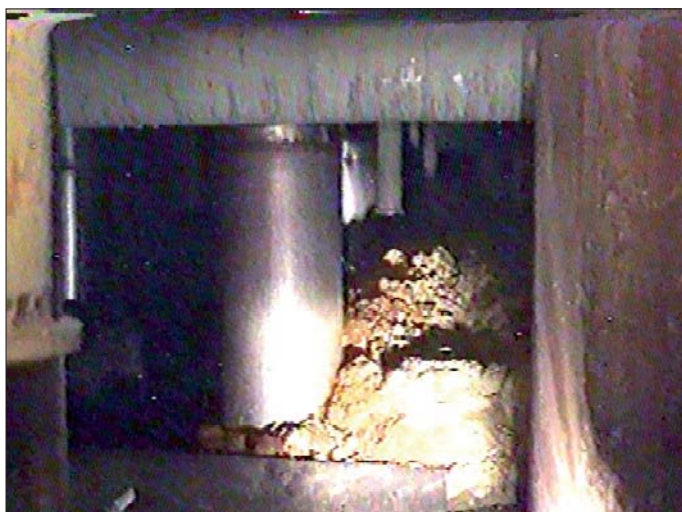
Рис. 29. Открыто лежащие ЛТСМ – «Куча» в ББ-2

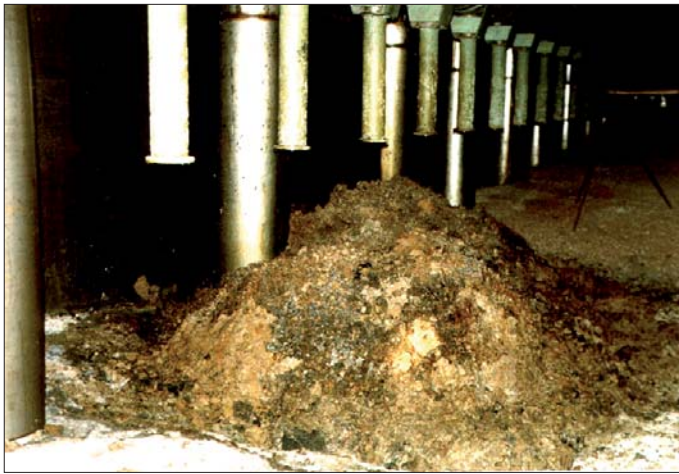
Рис. 31. Открыто лежащие ЛТСМ – «Куча» в ББ-1 (первоначальный вид)

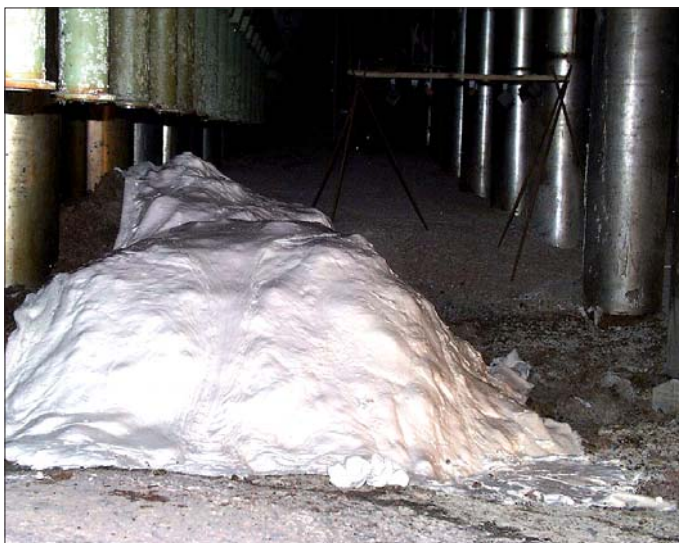
Рис. 32. «Куча» в ББ-1 после нанесения слоя ЭКОР для предотвращения разрушения поверхности ЛТСМ и распространения пыли

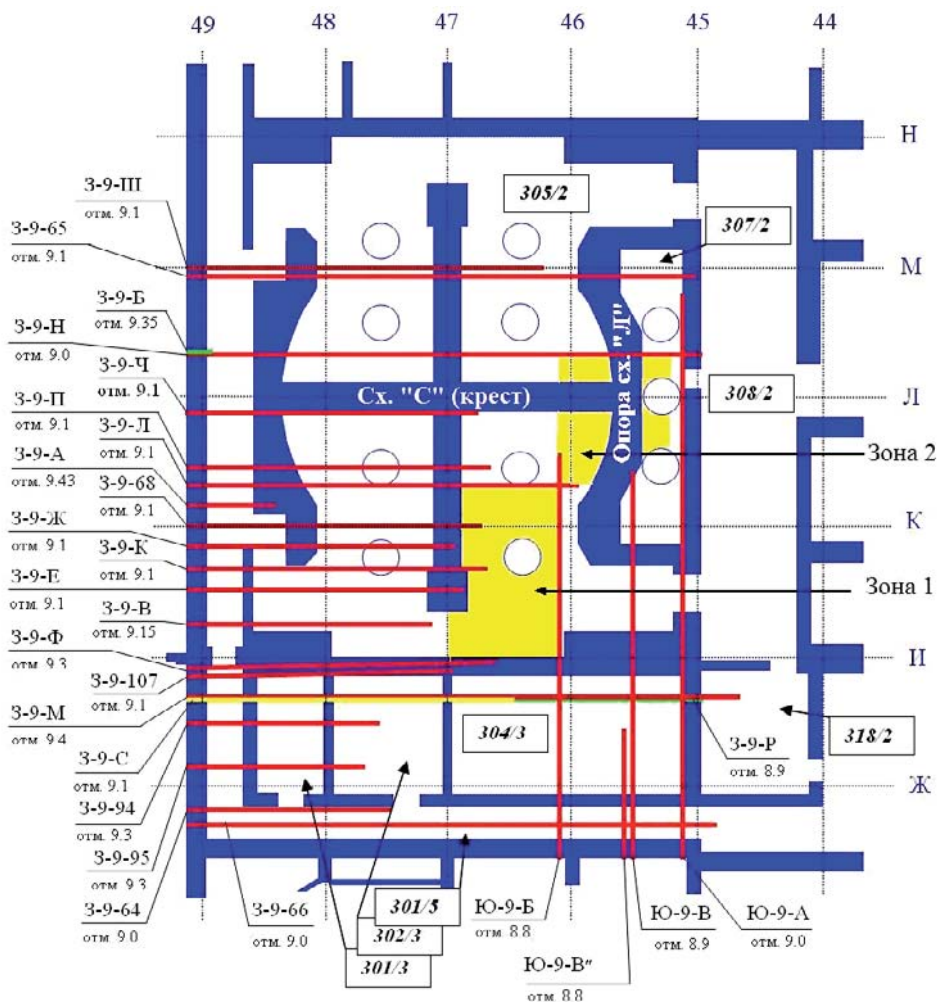
Рис. 9. Схема скважин, пробуренных в 4-ом блоке в подреакторной плите. Отмечены две Зоны (1 и 2) предполагаемых скоплений ТСМ с большим содержанием урана

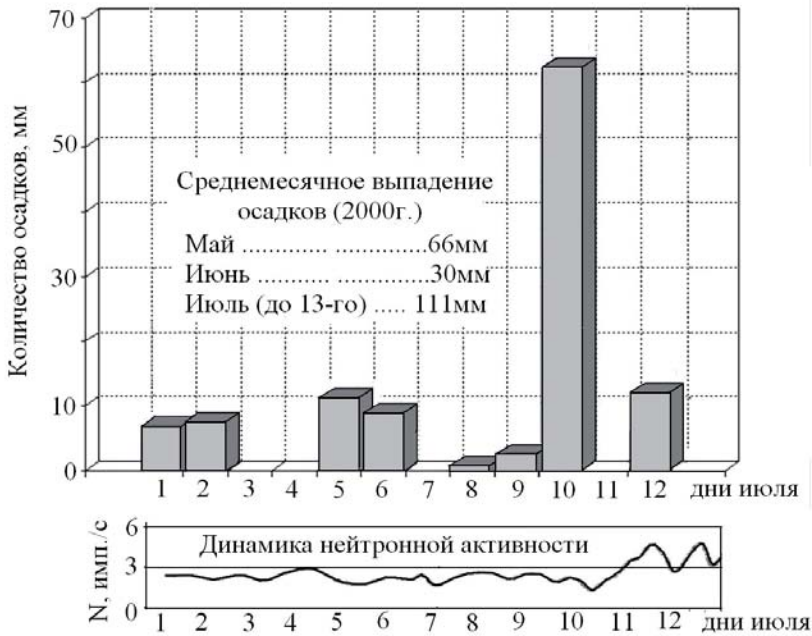
Рис. 11. Выпадение осадков в июле 2000 г. в районе ЧАЭС и динамика нейтронной активности в пом. 305/2 у пролома
