ТАНКОВЫЕ СРАЖЕНИЯ

БОИ У ОЗЕРА БАЛАТОН

ЯНВАРЬ—МАРТ 1945 Г.

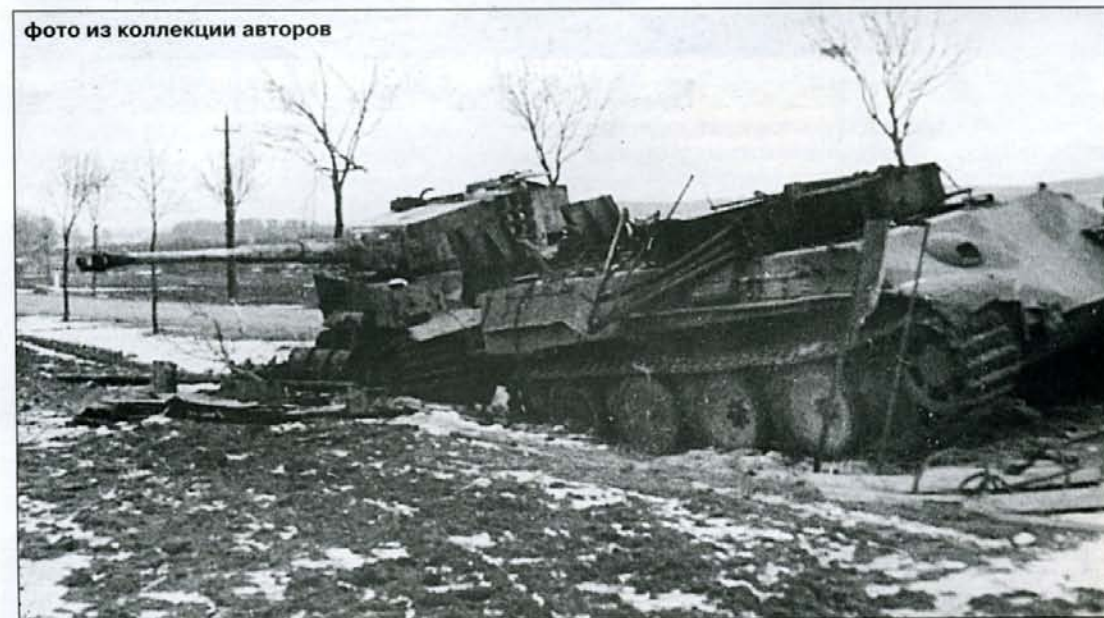
PzKpfw IV Ausf H,
сгоревший в результате
попаданий нескольких
противотанковых
снарядов.

A PzKpfw IV Ausf H burned out
after several hits of AP shells.

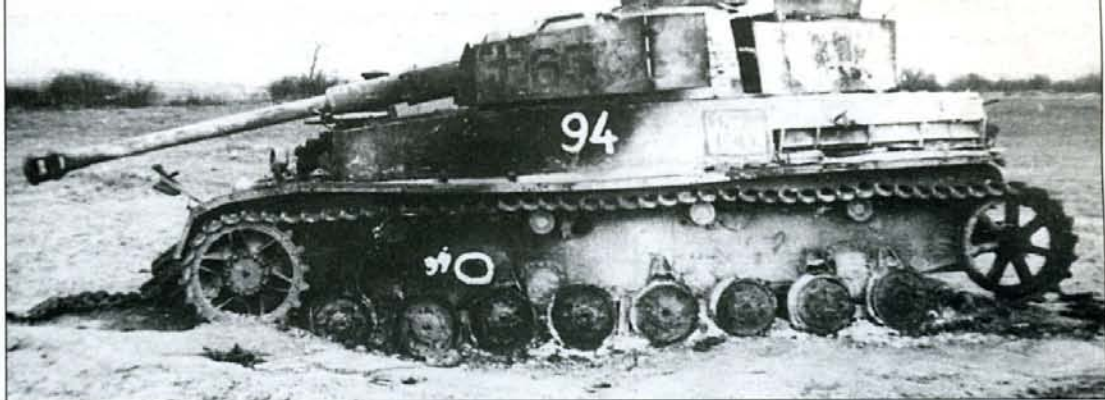
Подбитая САУ
Panzer IV lang(V) в зимнем
камуфляже.

A destroyed Panzer IV Lang
(V) in winter camouflage.

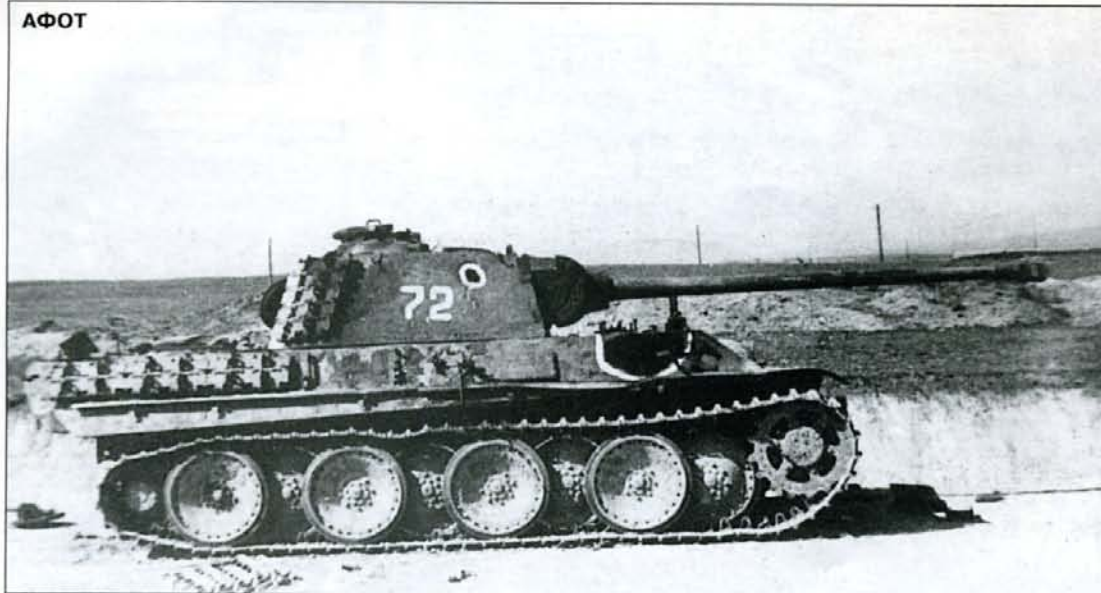
"Пантера" Ausf G, уничтоженная советской артиллерией. Хорошо видны пробоины от попадания крупнокалиберного (122-152 мм) снаряда в корпус и бронебойного (57-76 мм) снаряда в башню.
Hits of 122-152mm shell in the hull and 57-76mm shell in the turret of this Panther Ausf G are clearly seen.

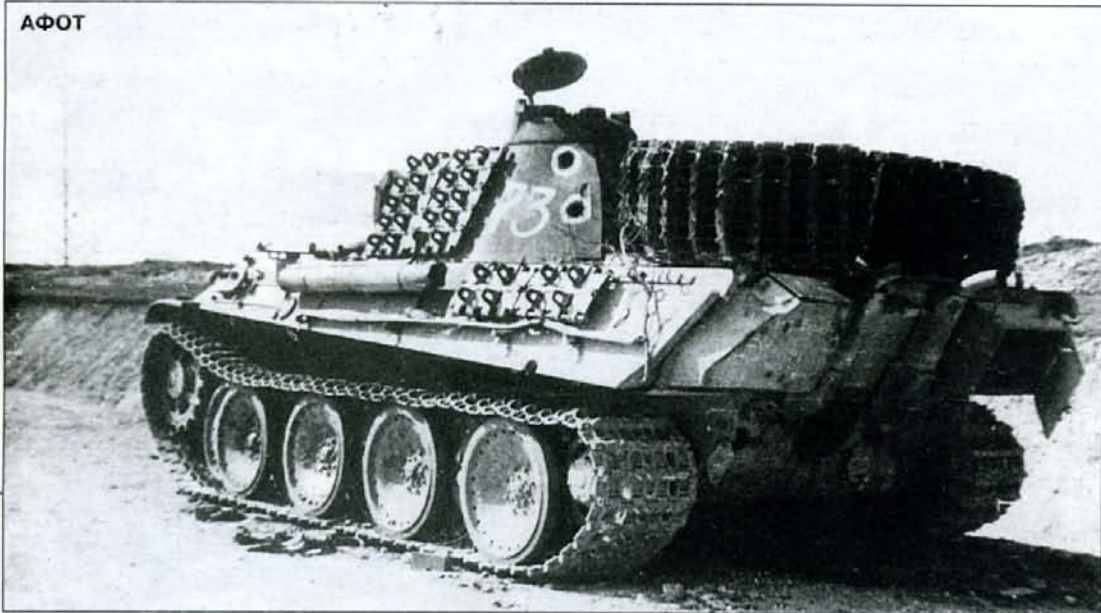
Несмотря на дополнительную защиту из траков, эта "Пантера" Ausf G была расстреляна из засады снайперским огнем.
In spite of the additional protection of tracks this Panther Ausf G was destroyed by sniper shots during ambush.

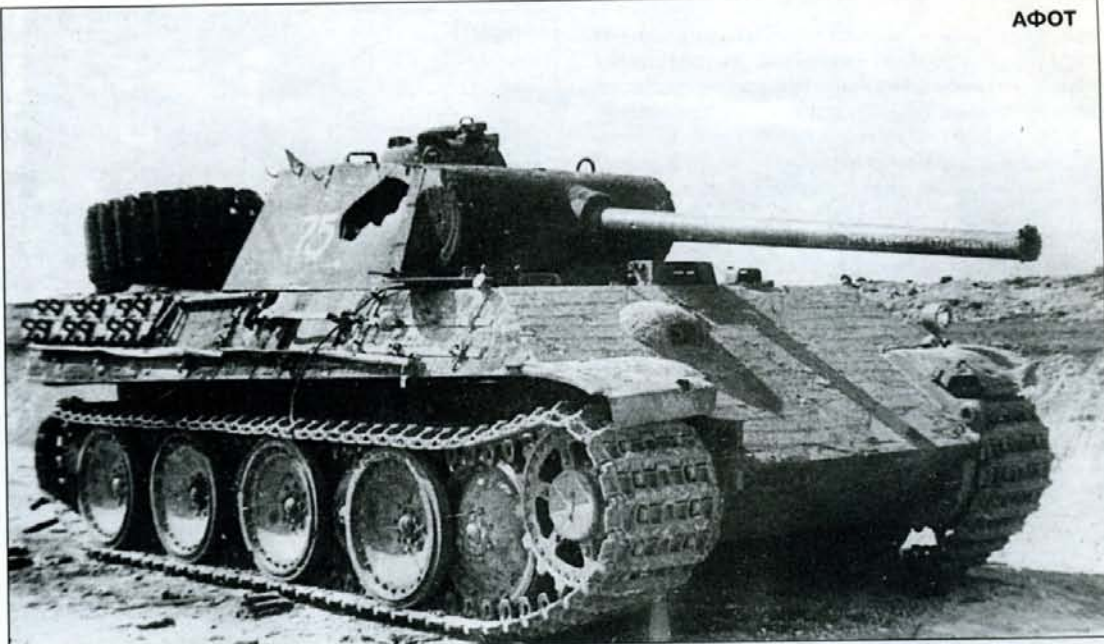
"Пантера" Ausf G,
 выведенная из строя
 попаданиями 100-мм
 снарядов в маску пушки.
 Note three direct hits of 100
 mm shells in the mantlet of
 this Panther Ausf G.

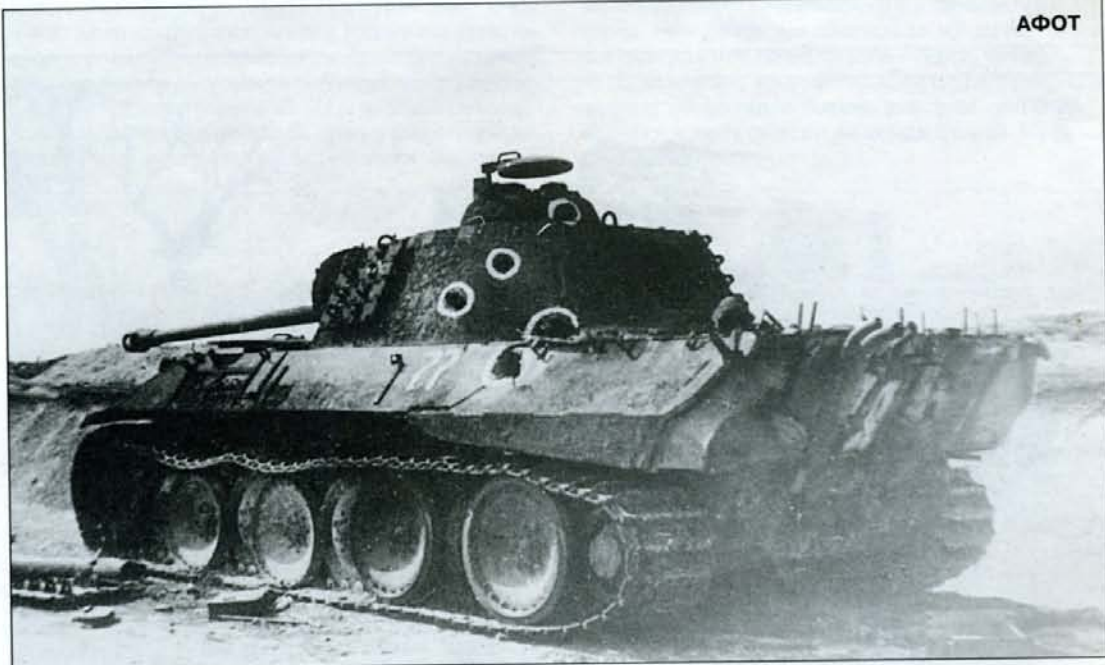
"Пантера" Ausf A,
 изрешеченная советской
 артиллерией.
 This Panther Ausf A was
 destroyed during an ambush.

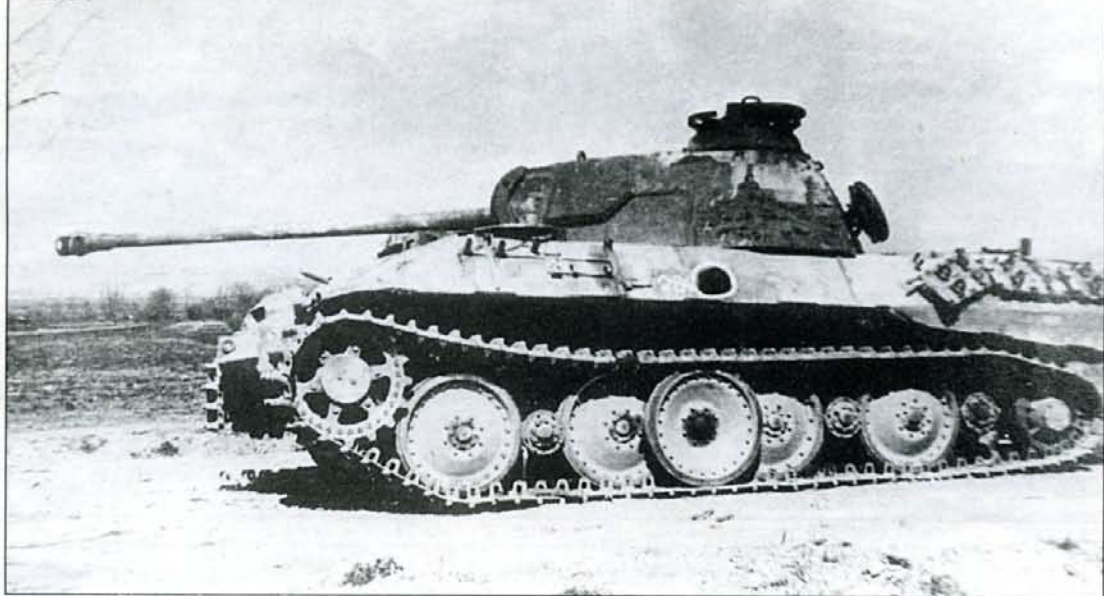
Пробоина в борту этой "Пантеры" Ausf A

сделана снарядом большого калибра.

This Panther Ausf A was destroyed by a heavy shell.

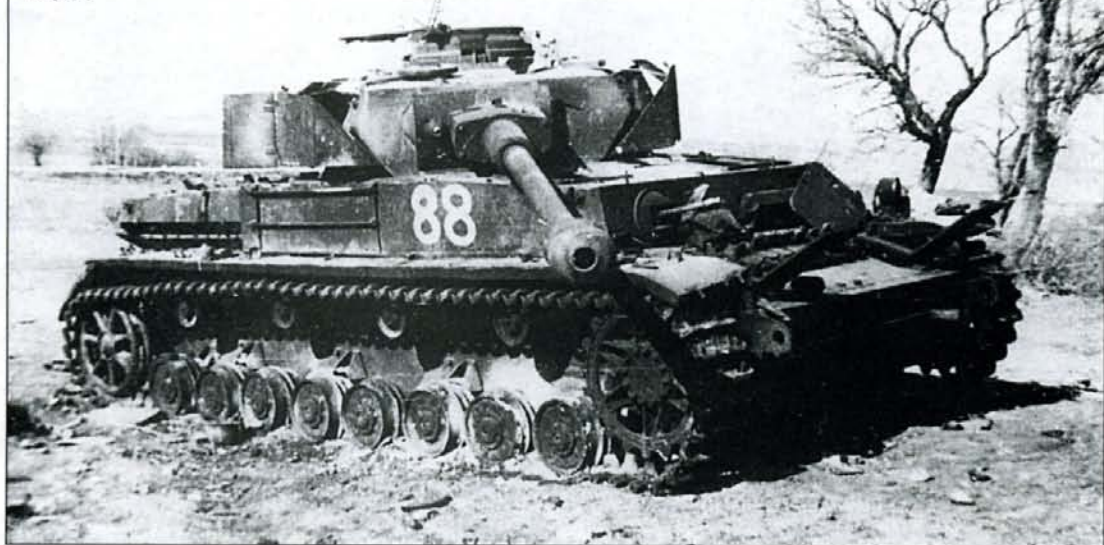
Сожженный советской пехотой PzKpfw IV Ausf J.

This PzKpfw IV Ausf J was burnt out by Soviet infantry.

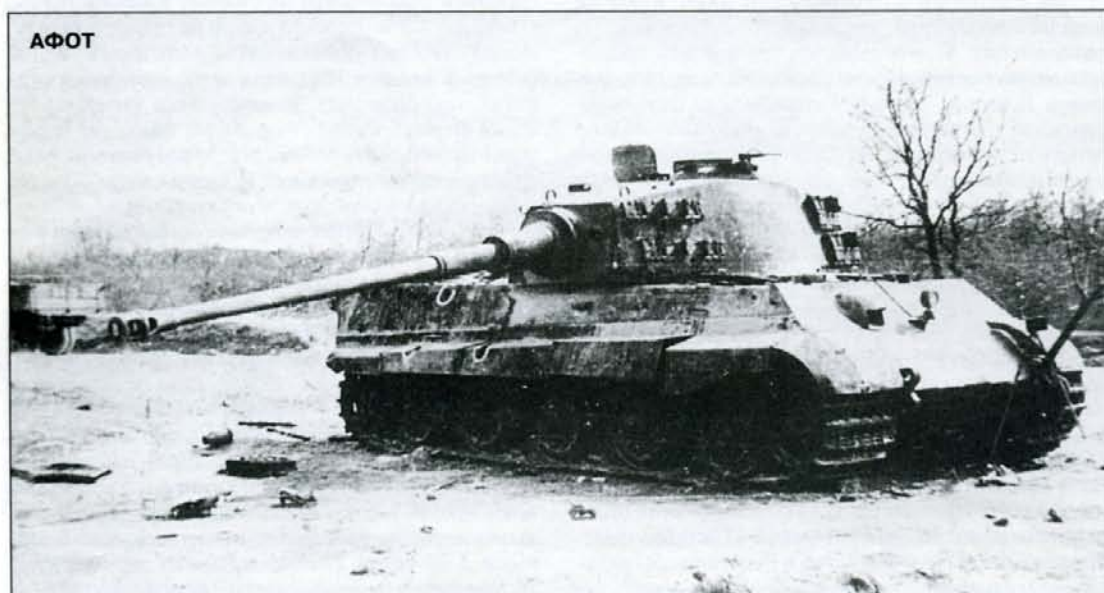
"Тигр Б", подбитый в борт 57-мм орудием.
A Tiger II destroyed by a 57 mm AT gun.

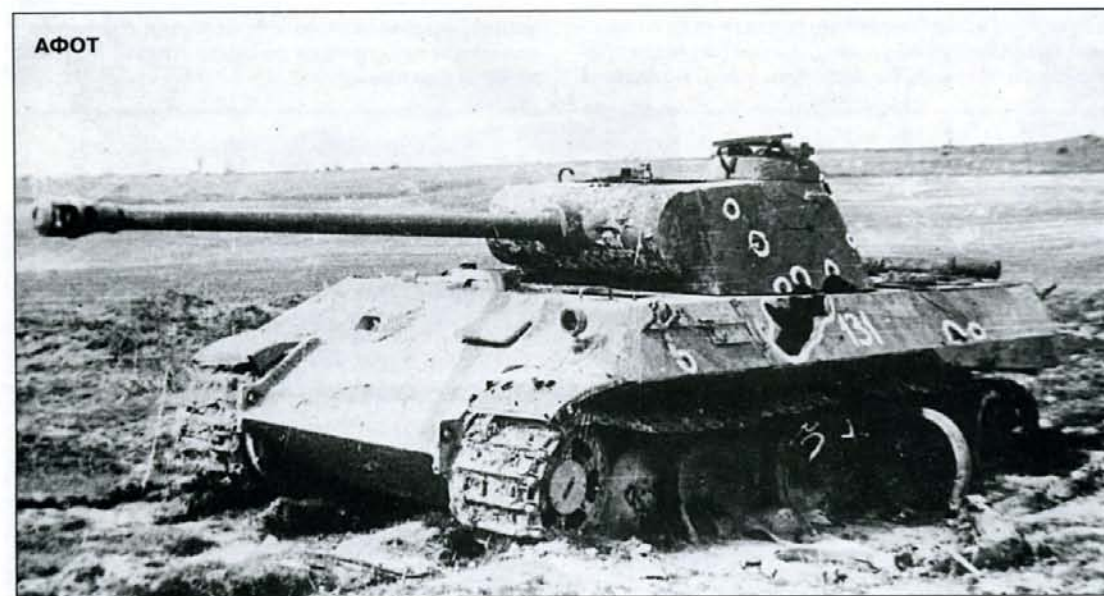
"Пантера" Ausf A, расстрелянная из засады.
This Panther Ausf A got at least a dozen hits during an ambush.

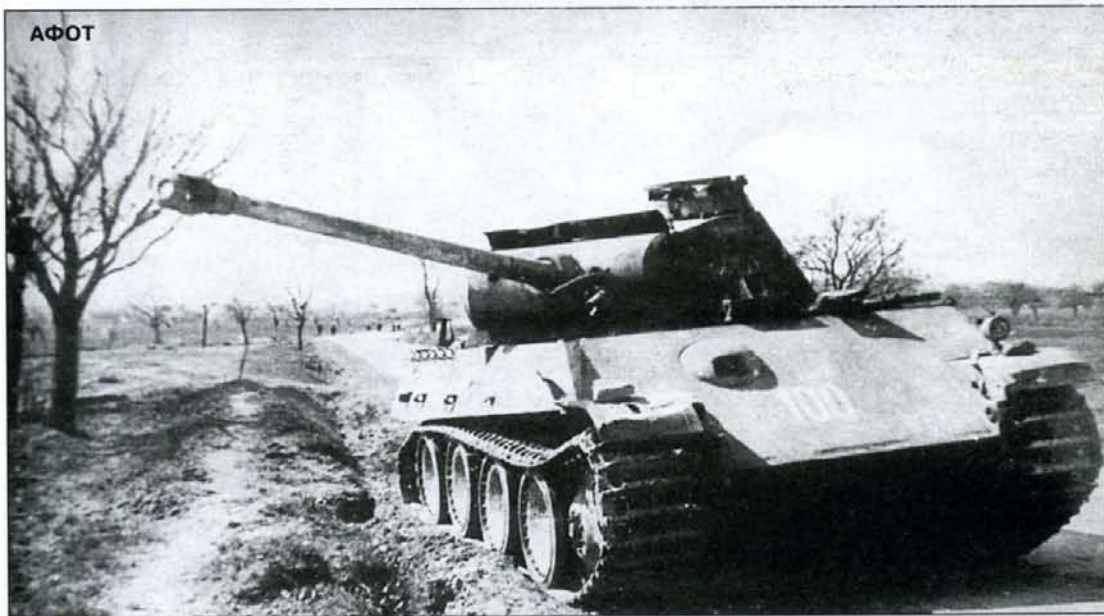
Уничтоженный танк "Пантера" Ausf G.
 Обратите внимание на пробоину в нижнем переднем листе.
 Note a hole of an AP shell in the bow plate of this Panther Ausf G.

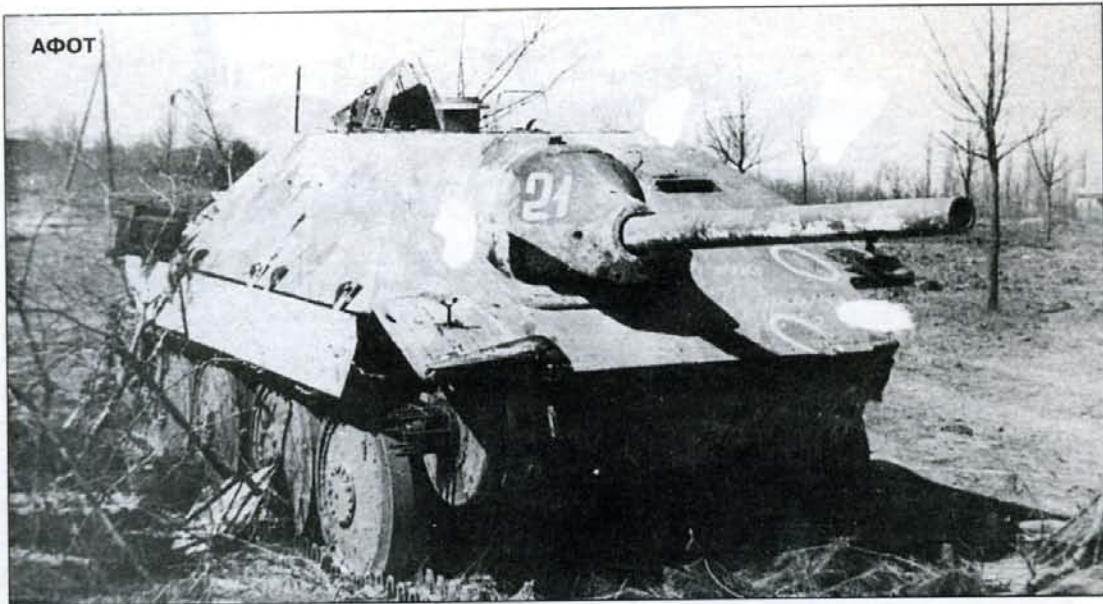
Истребитель танков "Хетцер" стал жертвой противотанковой артиллерии.
This Hetzer is a victim of AT artillery.

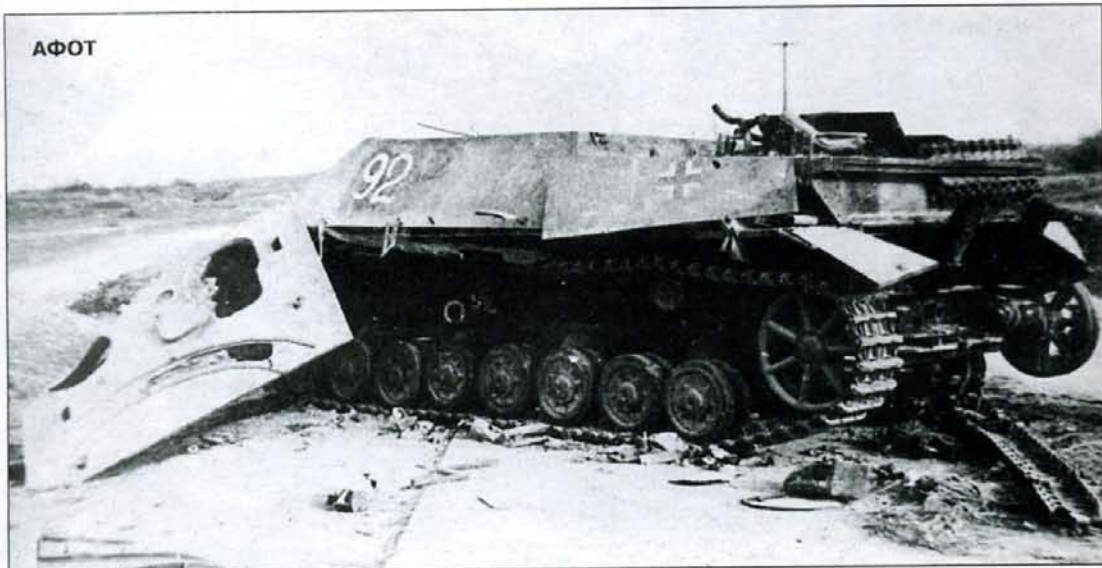
От попадания в борт снаряда 57-76 мм у САУ Pz IV lang (V) сдетонировал боезапас.
This Pz IV Lang (V) was destroyed by internal explosion after penetration of a 57-76 shell.

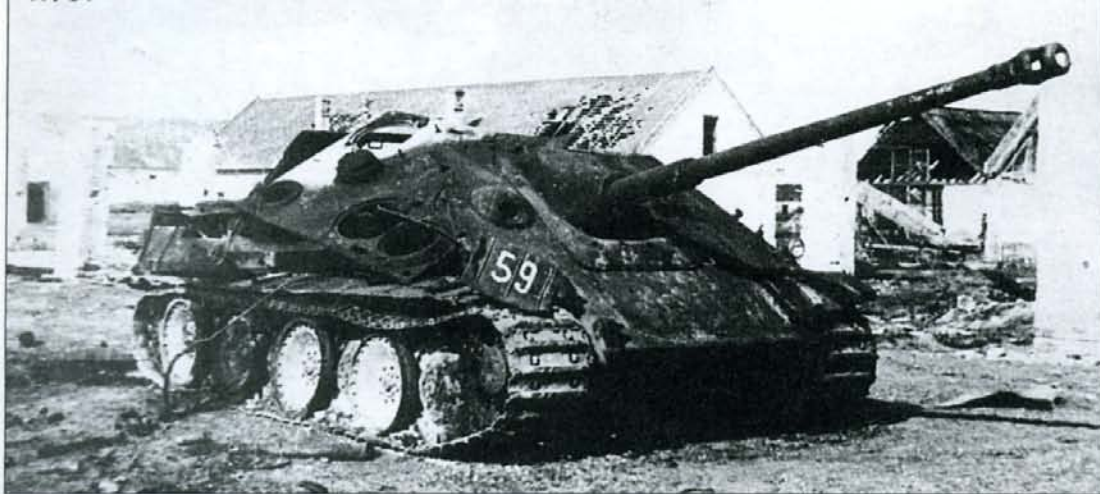
"Ягдпантера", уничтоженная внутренним взрывом, предположительно, от попадания тяжелого снаряда.

This Jagdpanther was destroyed by an internal explosion, possibly after the direct hit of a heavy shell.

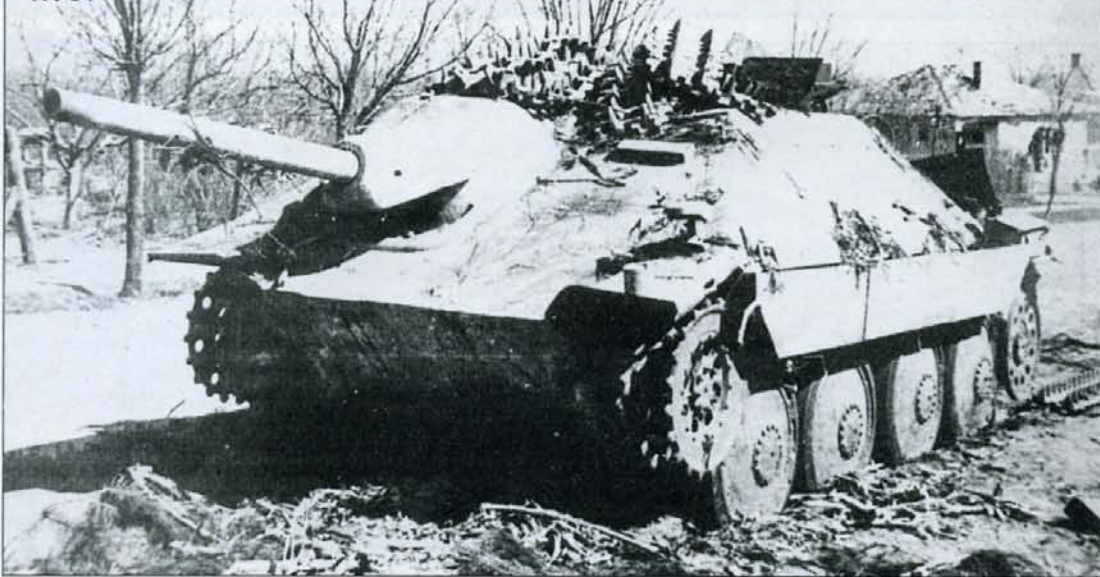
Экипаж САУ "Хетцер" бросил свою машину после того, как артогнем ей перебил обе гусеницы.

The crew of this Hetzer left the vehicle when both tracks were broken.

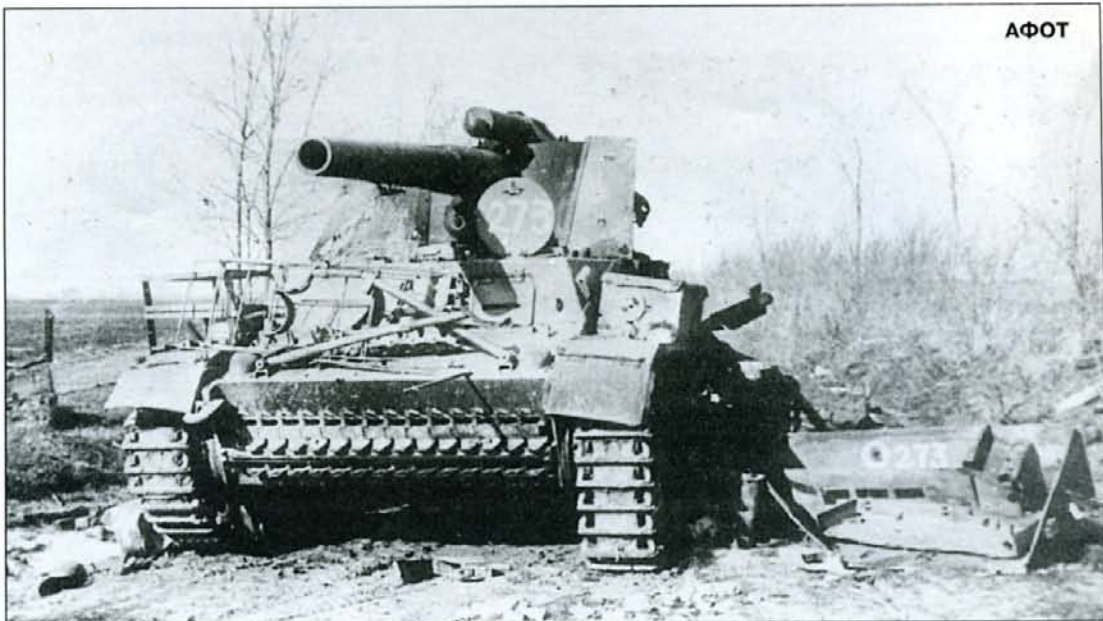
Попадания 45- и 57-мм снарядов вызвали взрыв боекомплекта САУ "Хуммель".

Hits of 45mm and 57mm shells caused the ammunition explosion in this Hummel.

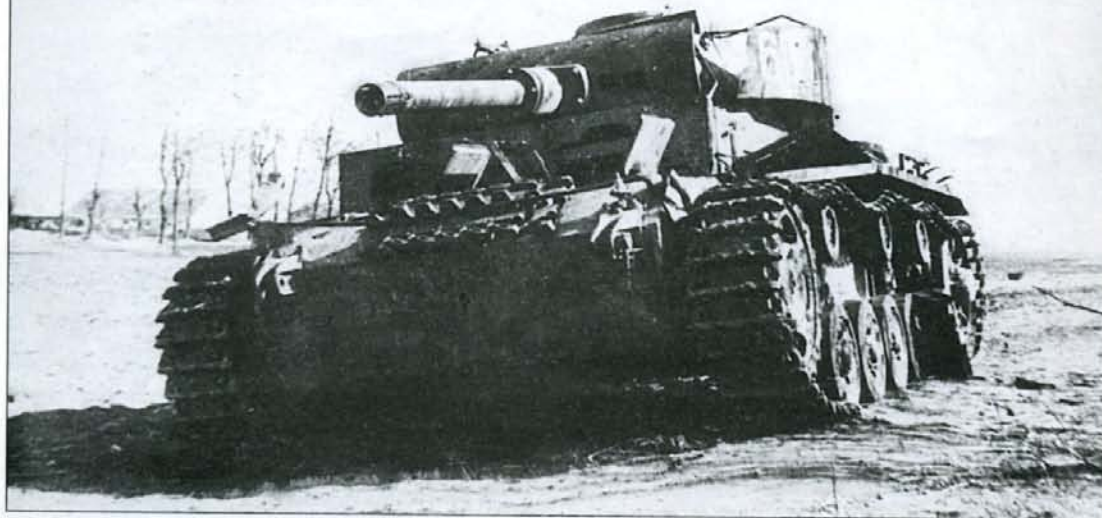
Подбитый огнеметный танк Pz Kpfw III (Flamm).
A destroyed PzKpfw III (Flamm).

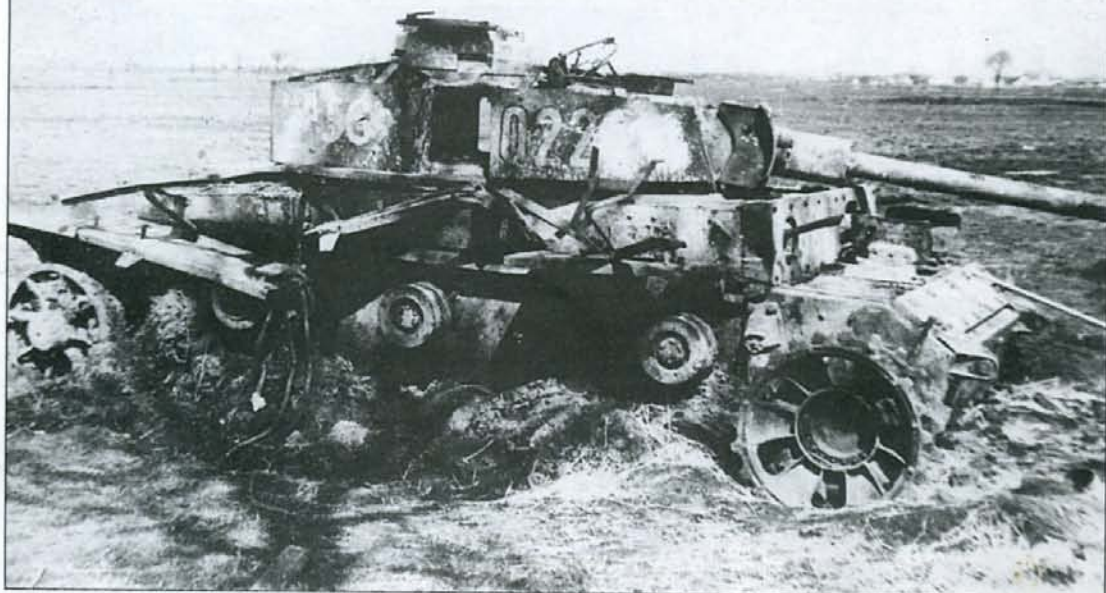
Уничтоженный тяжелым снарядом PzKpfw III (Flamm).

This PzKpfw III (Flamm) was destroyed by a heavy shell hit.

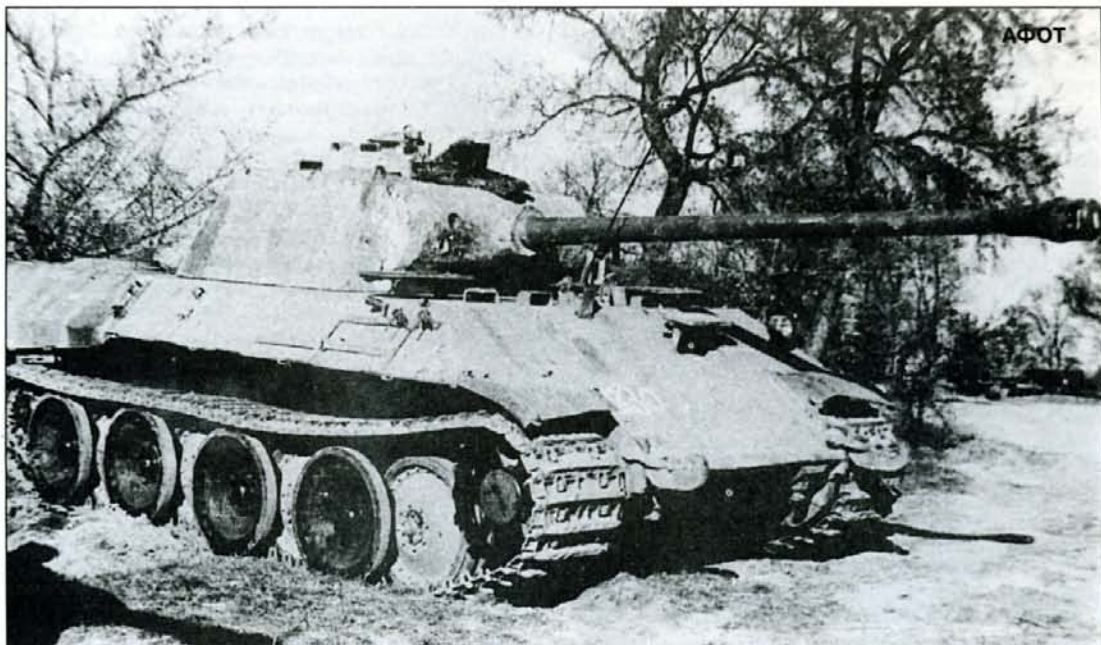
Подбитая "Пантера" Ausf G, корпус которой лопнул в результате пожара.

The hull of this fully destroyed Panther Ausf G cracked due to the heat of the fire.

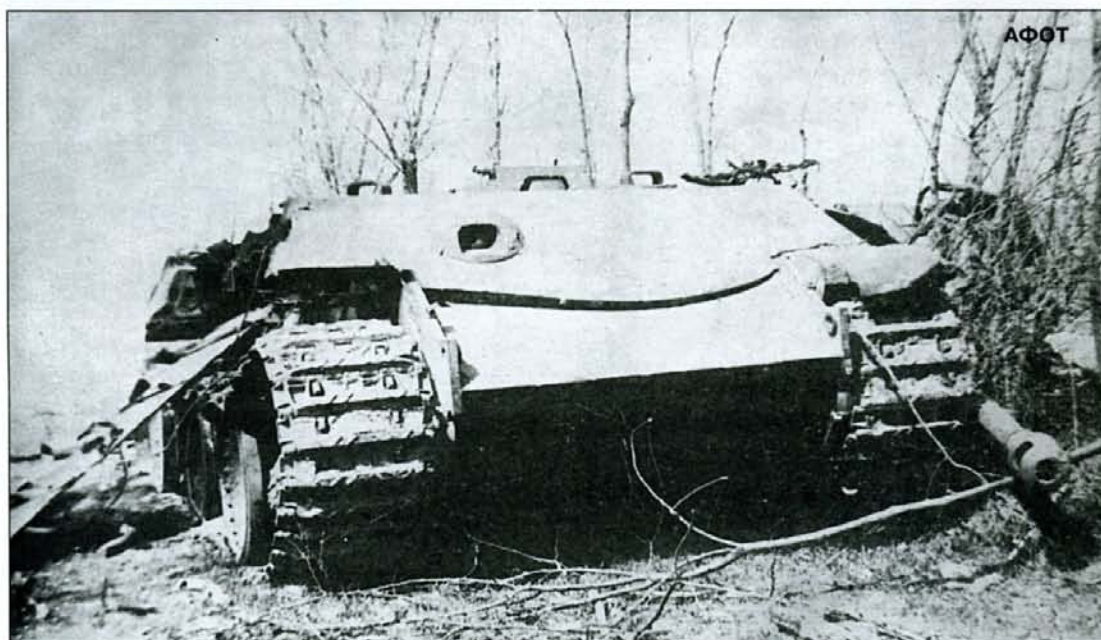
Брошенная при отступлении "Бергопантера" поздней модификации.

This late version Bergepanther was abandoned by retreating troops.

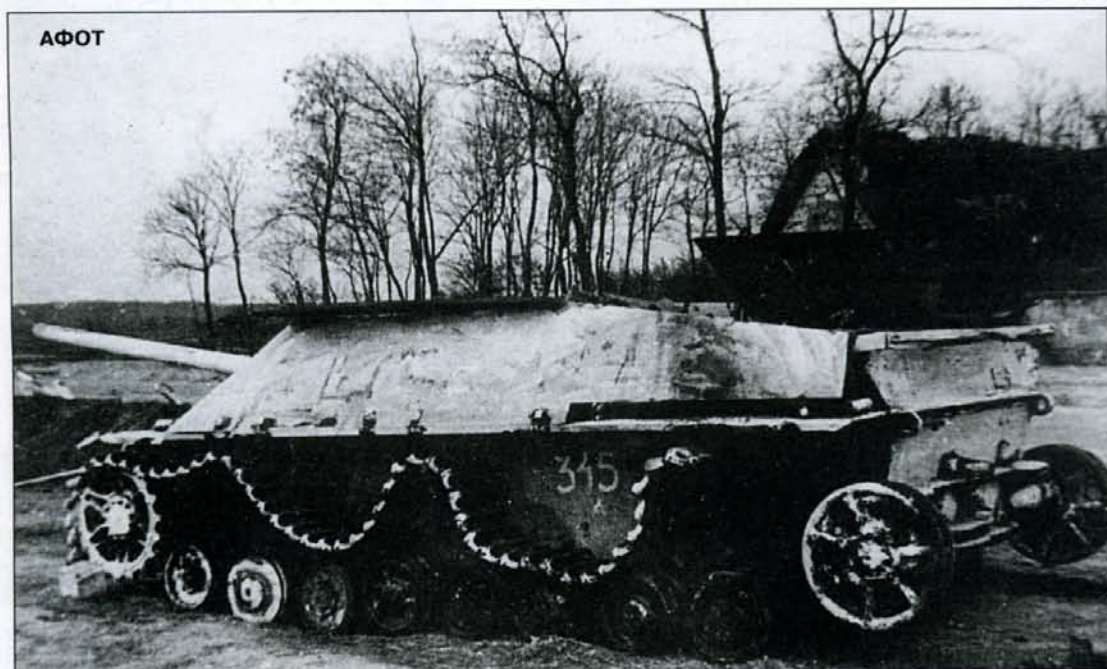
Разбитый истребитель танков Pz IV/70 (V).
A destroyed Pz IV/70 (V).

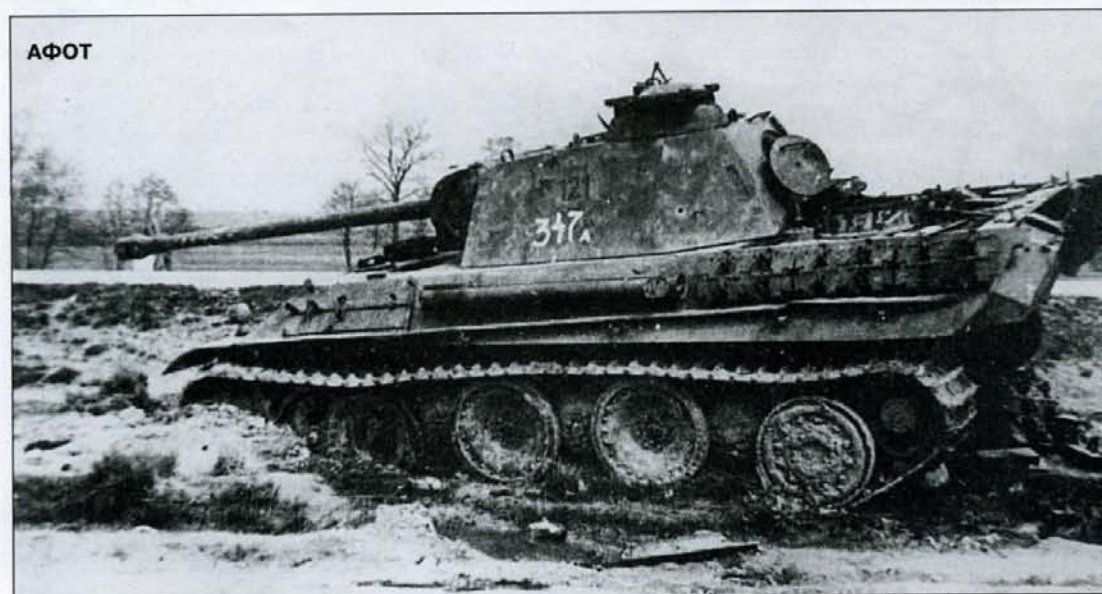
"Пантера" Ausf G, брошенная немцами из-за неисправности. Обратите внимание на использование нестандартного катка.
An abandoned Panther Ausf G. Note the non-standard road wheel.

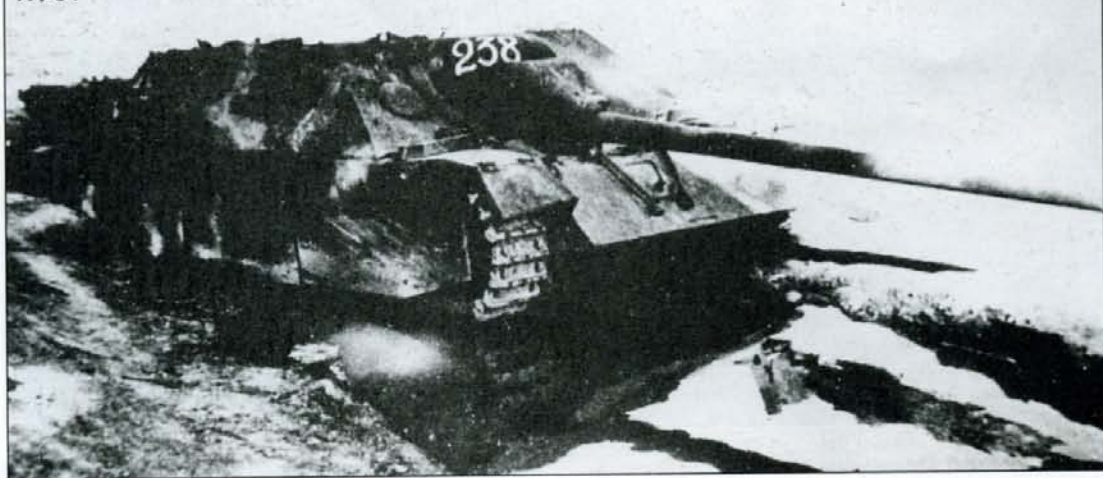
Брошенная в грязи С
Panzer IV/70 (V). Ред
случай, когда на ма
сохранились бортов
экраны.
An abandoned
Panzer IV/70 (V).
All protective screens a
good order.

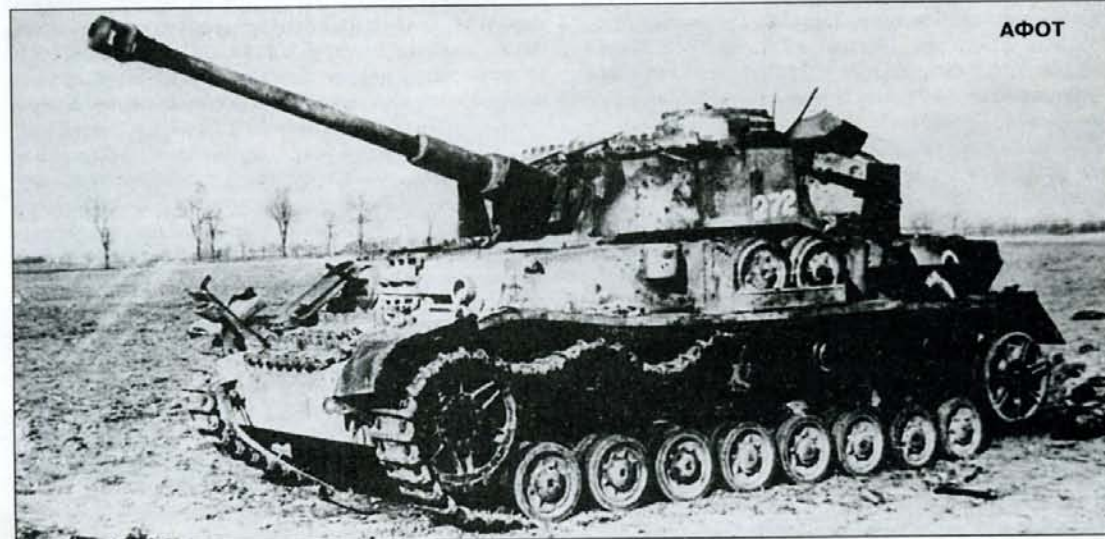
PzKpfw IV Ausf H,
расстрелянный сов
артиллерией.
A PzKpfw IV Ausf H des
by Soviet artillery.

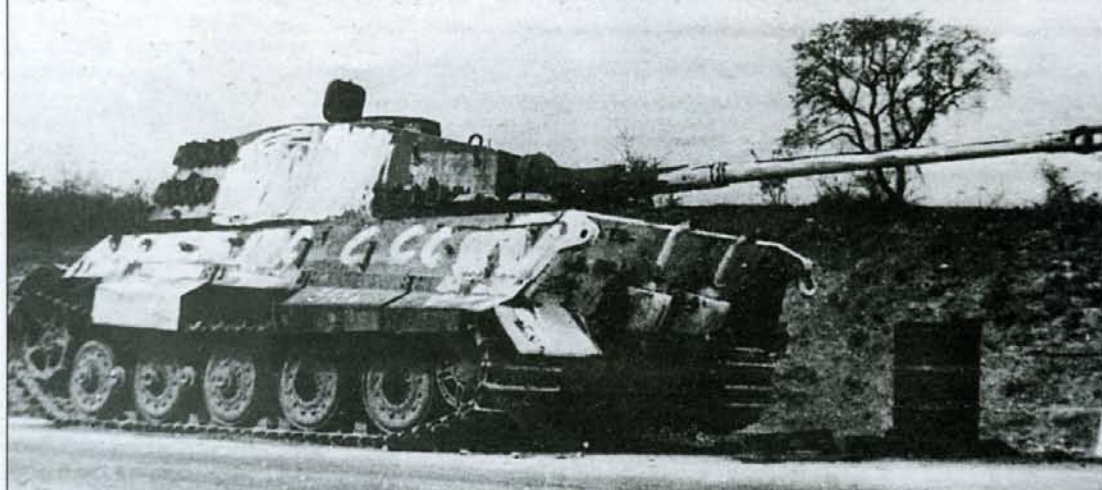
Захваченный исправным и странно раскрашенным в белой краской "Тигр Б". A Tiger II captured in working order and overpainted in white.

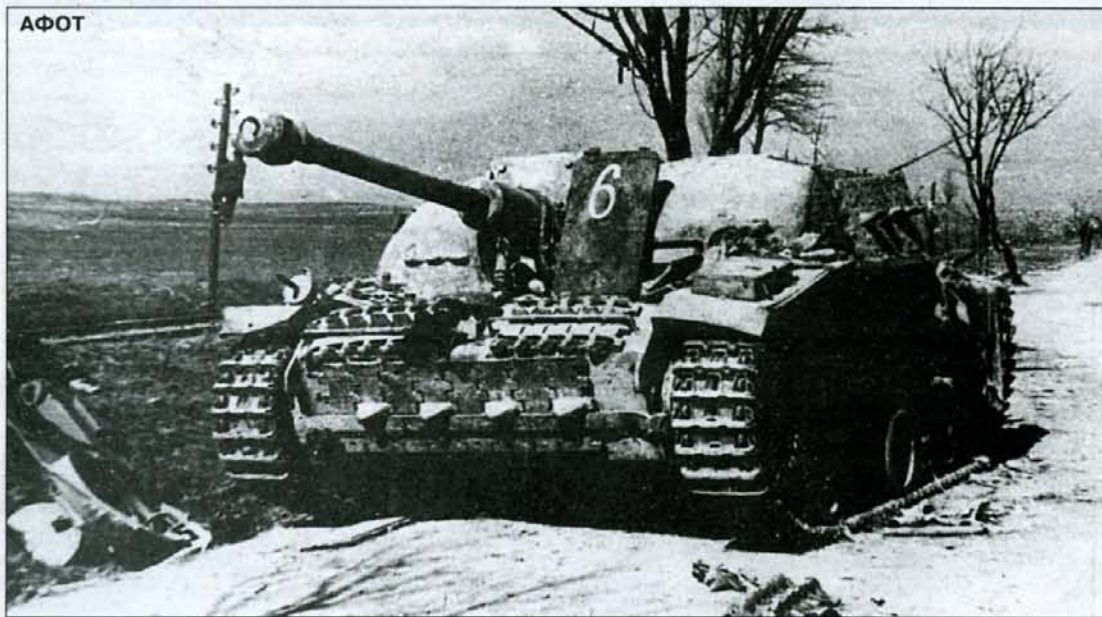
CAU Stug 40 Ausf G, взорвавшаяся в результате попадания противотанкового снаряда. Экипаж использовал в качестве дополнительной защиты траки "тридцатьчетверок". This StuG 40 Ausf G blew up after an AP shell hit. The crew have used T-34 track links for additional protection.

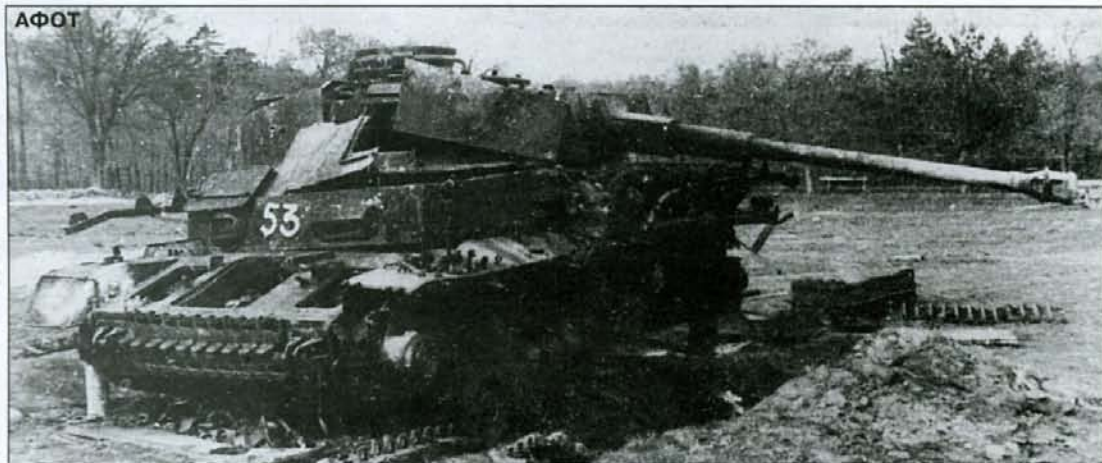
Груда обгоревшего металлолома, оставшаяся от PzKpfw IV Ausf H. A heap of burned iron - the remains of a PzKpfw IV Ausf H.

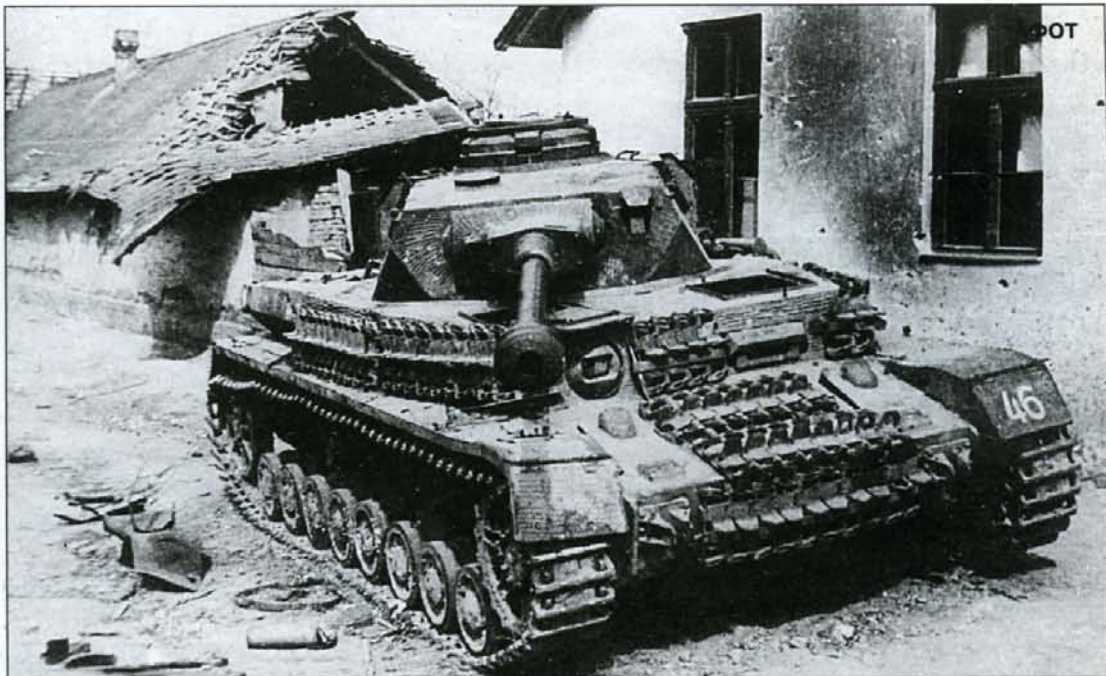
PzKpfw IV Ausf J раннего выпуска, обвешанный траками для дополнительной защиты.
This early production PzKpfw IV Ausf J carries an unusual shield of track links.

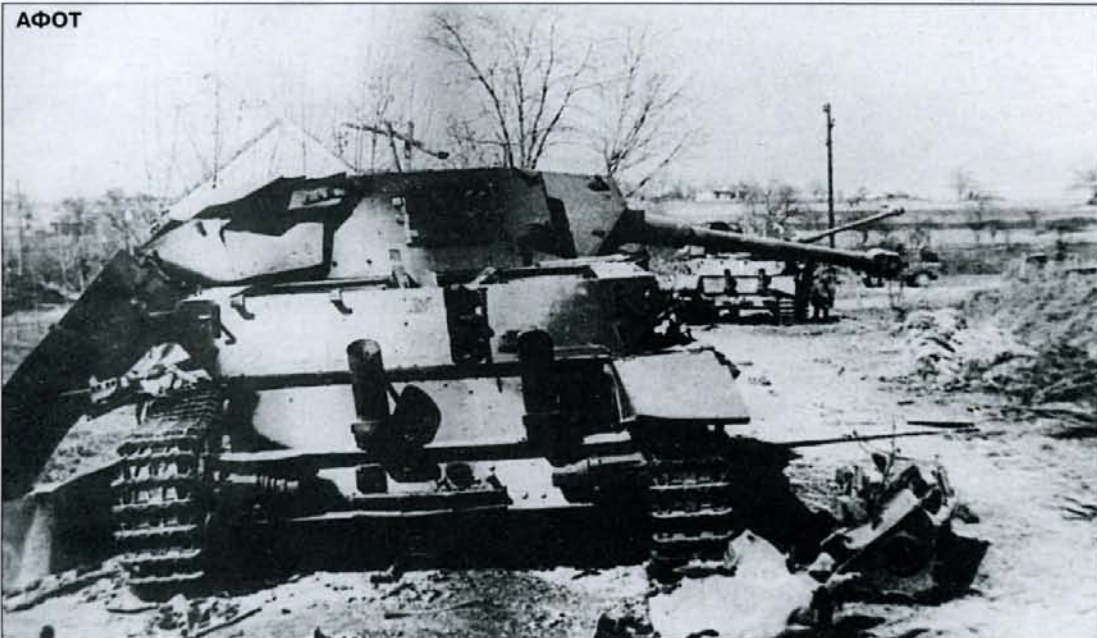
Подорвавшийся на mine и брошенный экипажем "Тигр Б".

This Tiger II was damaged by a mine and abandoned by the crew.

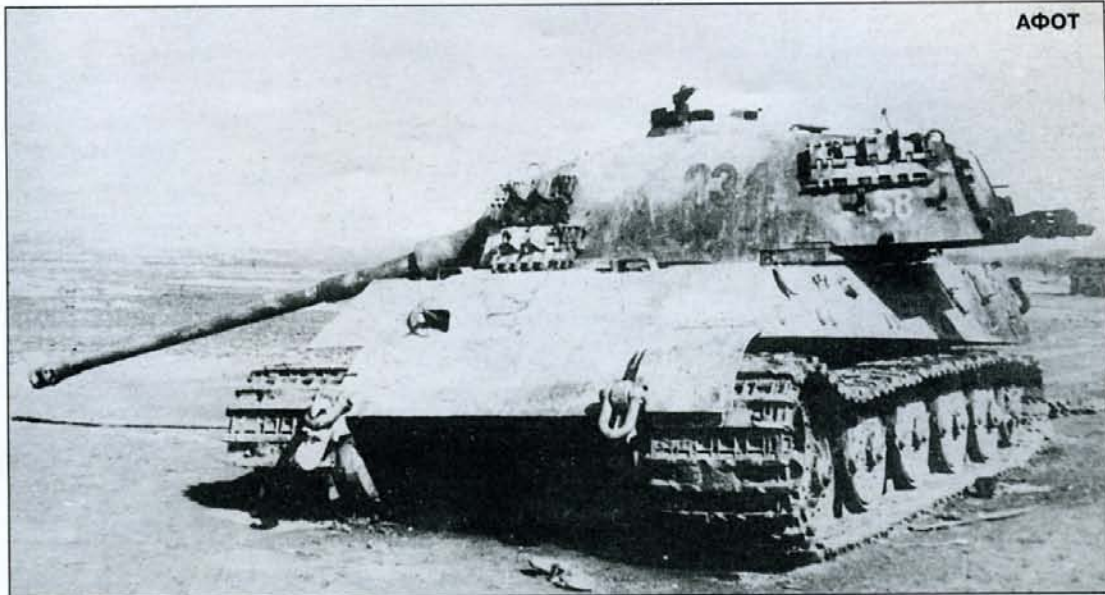
Подбитый артиллерией "Тигр Б".

A Tiger II destroyed by artillery.

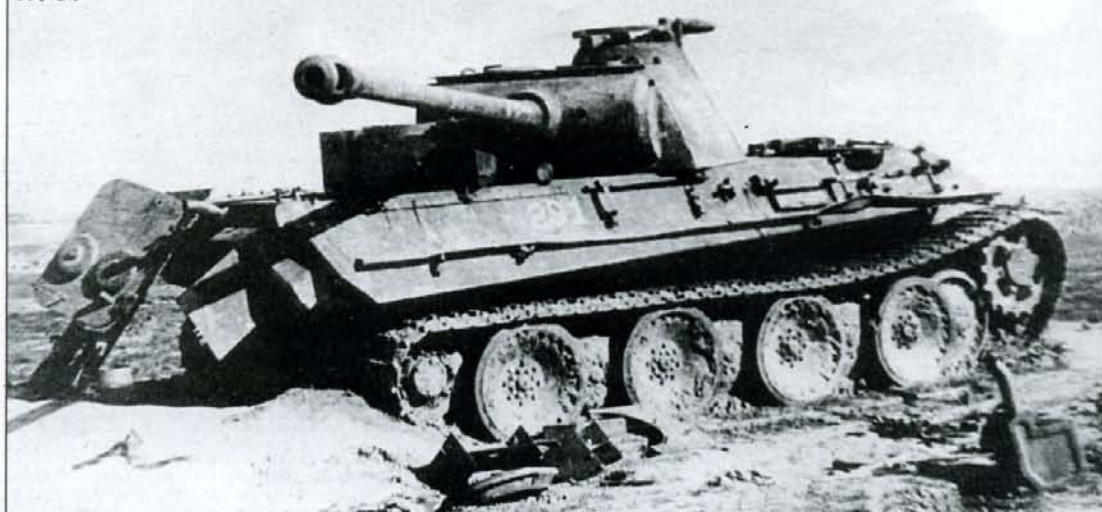
Подбитая в корму
"Пантера" Ausf G.
This Panther Ausf G was
the rear.

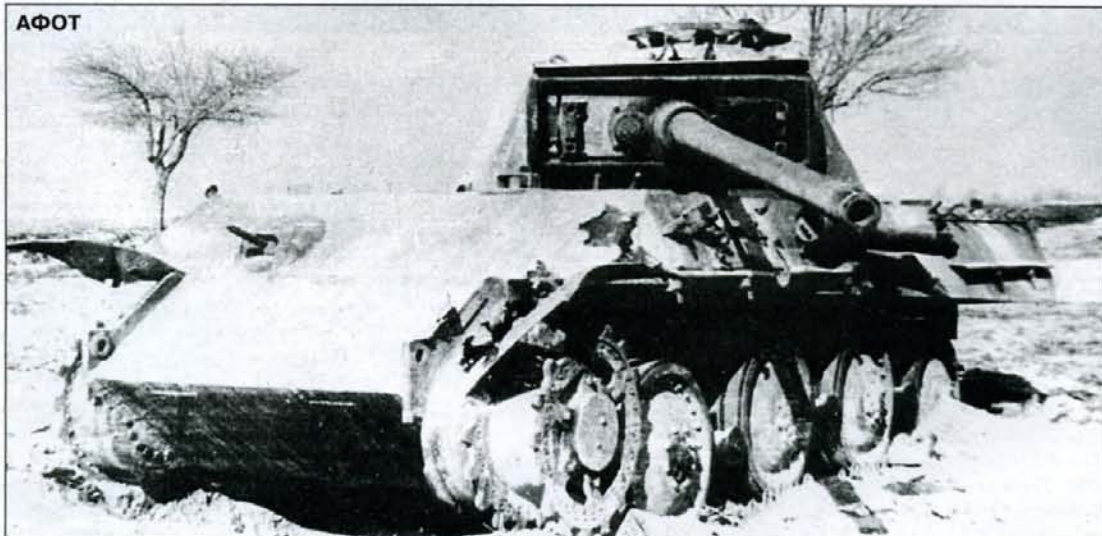
Уничтоженная "Панте
Ausf G.
A destroyed
Panther Ausf G.

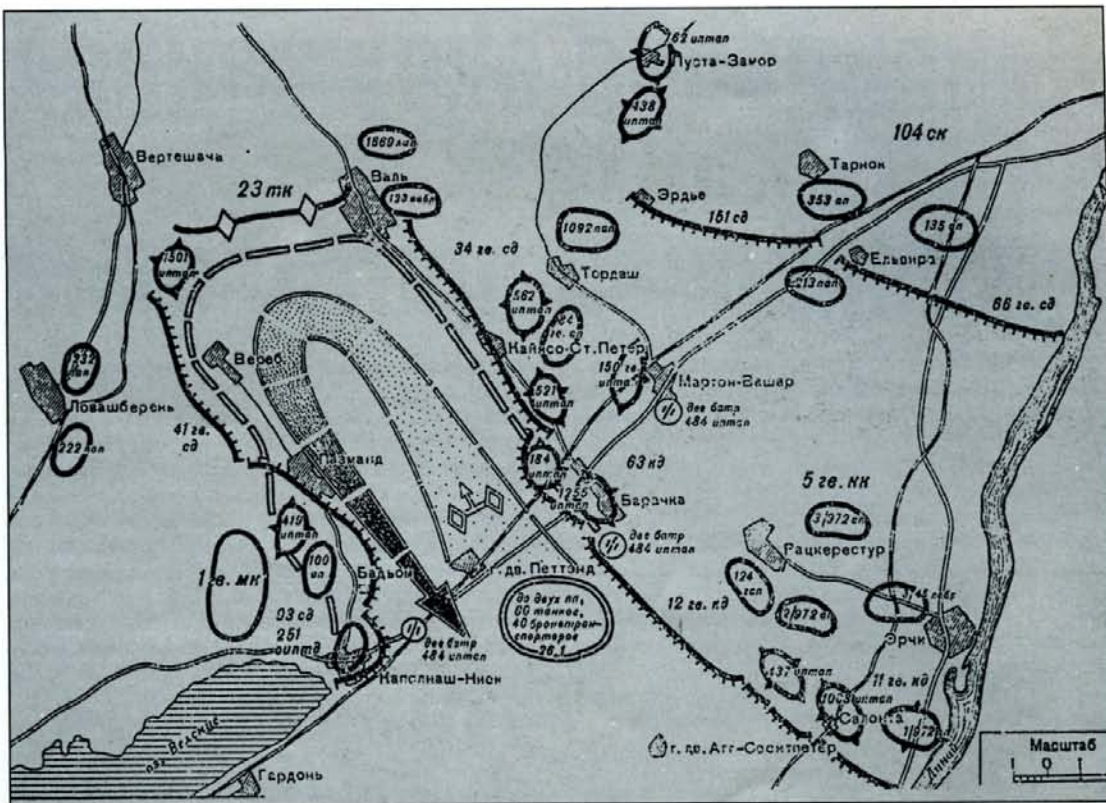
The scheme of 4 Guards Army artillery disposition in the lake Velentse - Dunai river region, 26 January 1945.

26 января бои между оз. Веленце и р. Дунай достигли кризиса, так как успех немецкого наступления в направлении Валь мог привести к прорыву немецких танков в обход накопленных советских резервов у реки Дунай и открыл бы им путь на Будапешт. Однако как только прорыв в районе Каполнаш-Барачка двух немецких пехотных полков при поддержке 60 танков стал реальностью, командование фронта выдвинуло к Валь-Вертешача 104-й стрелковый и 23-й танковый корпуса, усиленные полком СУ-100, а также 1501-м и 184-м ИПТАП и 1669-м САП (СУ-76). Эти войска смогли быстро и скрытно занять отведенные им позиции и встретили наступавшую немецкую колонну внезапным огнем. В ходе развернувшихся боев прорвавшаяся группировка понесла большие потери и была остановлена (рис. 2).
