ТАНКОВЫЕ СРАЖЕНИЯ

БОИ У ОЗЕРА БАЛАТОН

ЯНВАРЬ—МАРТ 1945 Г.

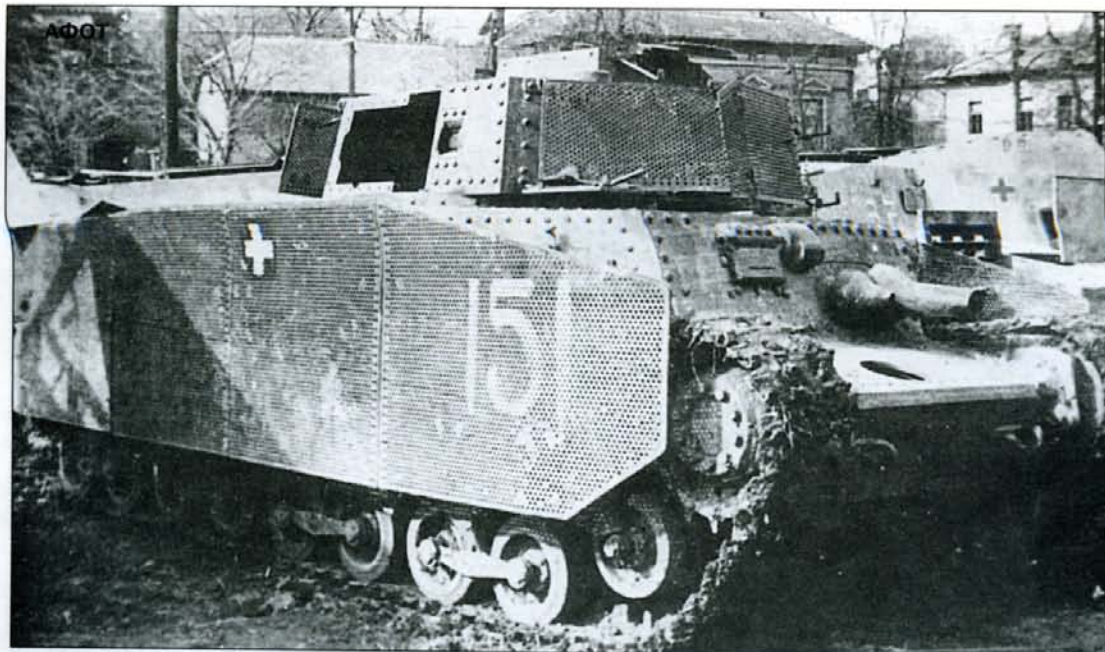
Венгерские танки "Туран II", захваченные Красной Армией в пригородах Будапешта. Обратите внимание на сохранившиеся противоккумулятивные экраны на отдельных машинах.

Hungarian Turan II tanks captured by the Red Army in the suburbs of Budapest. Note anti-rocket screens.

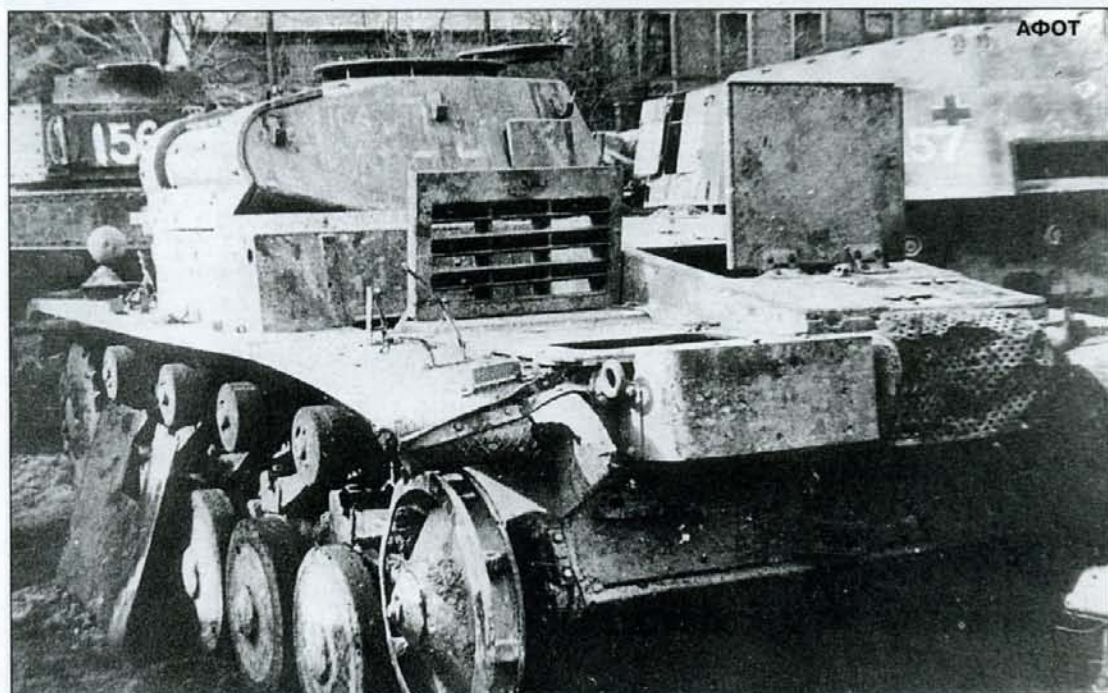
PzKpfw II Ausf F,
захваченный на
территории
Будапештского арсенала.
A PzKpfw II F captured on the
Budapest arsenal territory.

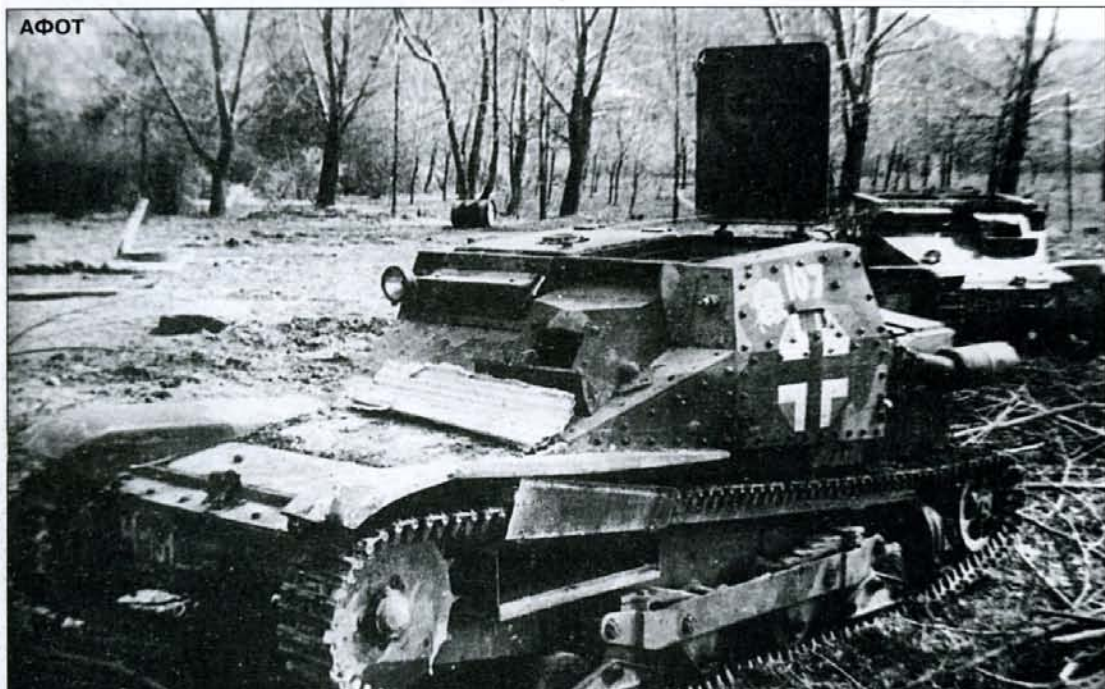
Брошенные венгерскими войсками танкетки 37. М (CV 3/35 итальянского производства).
Abandoned Hungarian 37.M tankettes (CV 3/35 of Italian production).

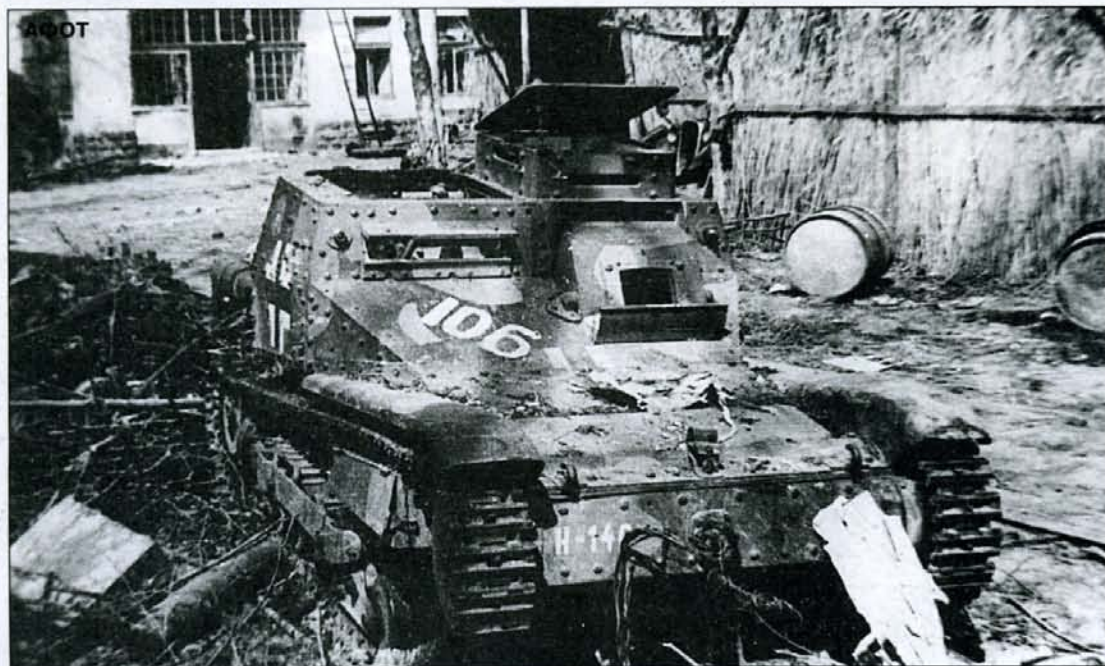
Захваченная венгерская танкетка 37. М с квадратной командирской башенкой.
The Hungarian 37.M tankette with square commander's turret.

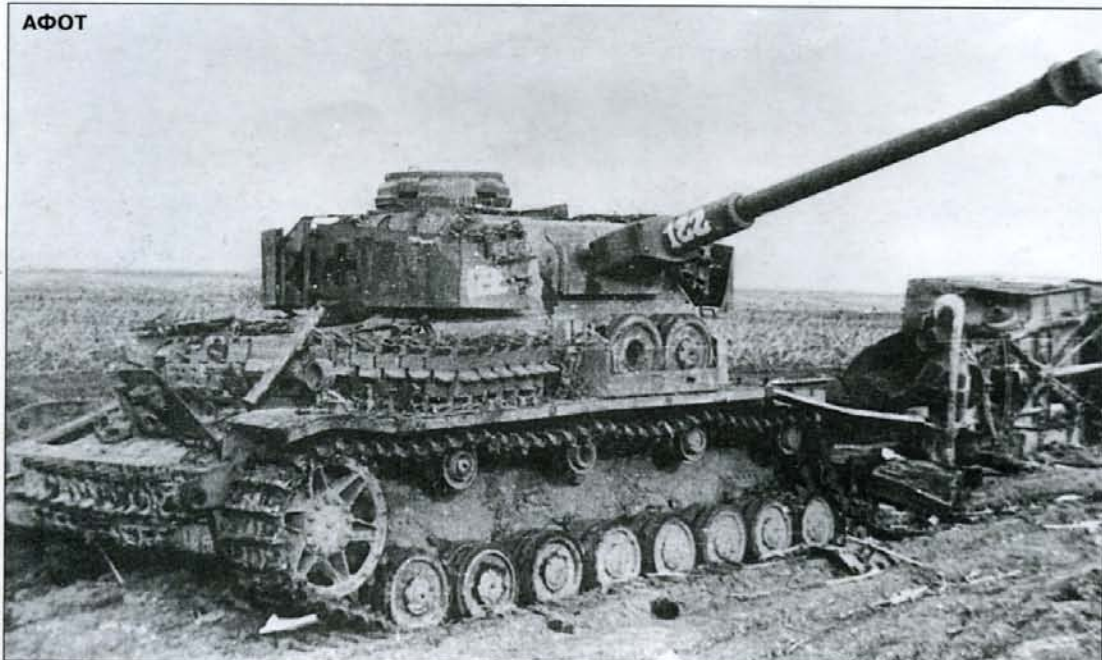
PzKpfw IV Ausf J, разбитый попаданием авиабомбы при налете штурмовой авиации.
This PzKpfw IV Ausf J was destroyed by Soviet aircraft.

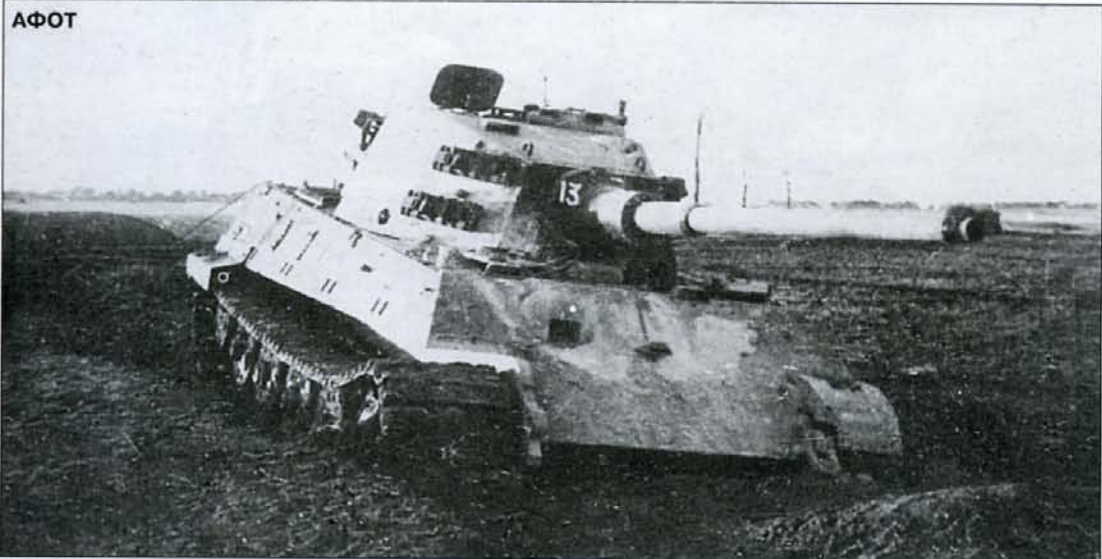
Застывший в грязи и брошенный экипажем "Тигр Б".
Stuck in the mud and abandoned Tiger II.

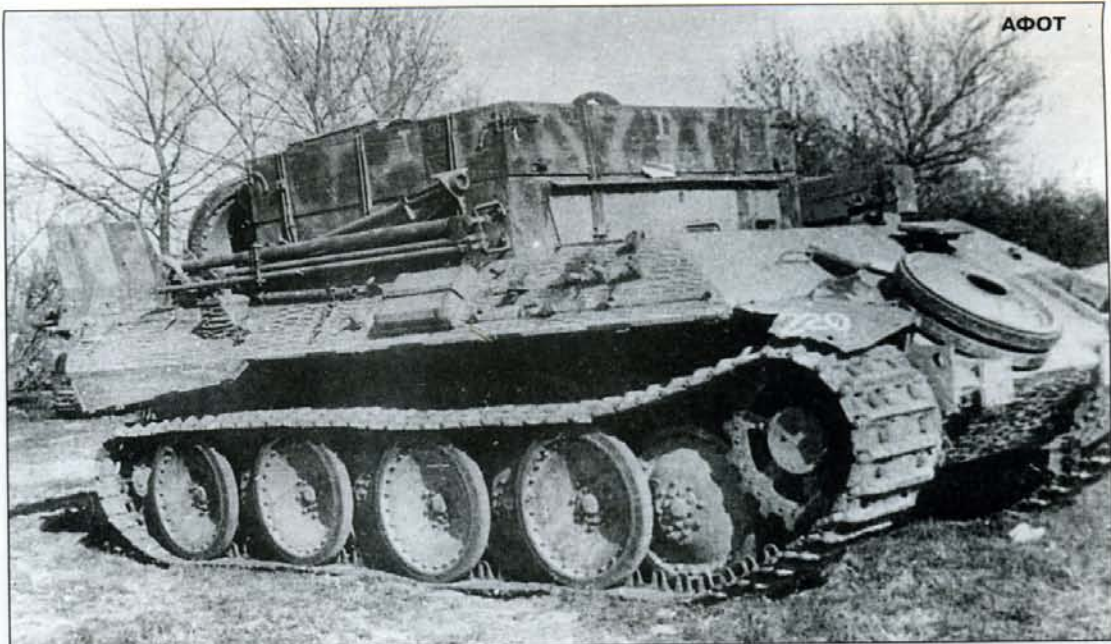
САУ Pz IV lang (V),
брошенная экипажем.
The abandoned Pz IV Lang (V).

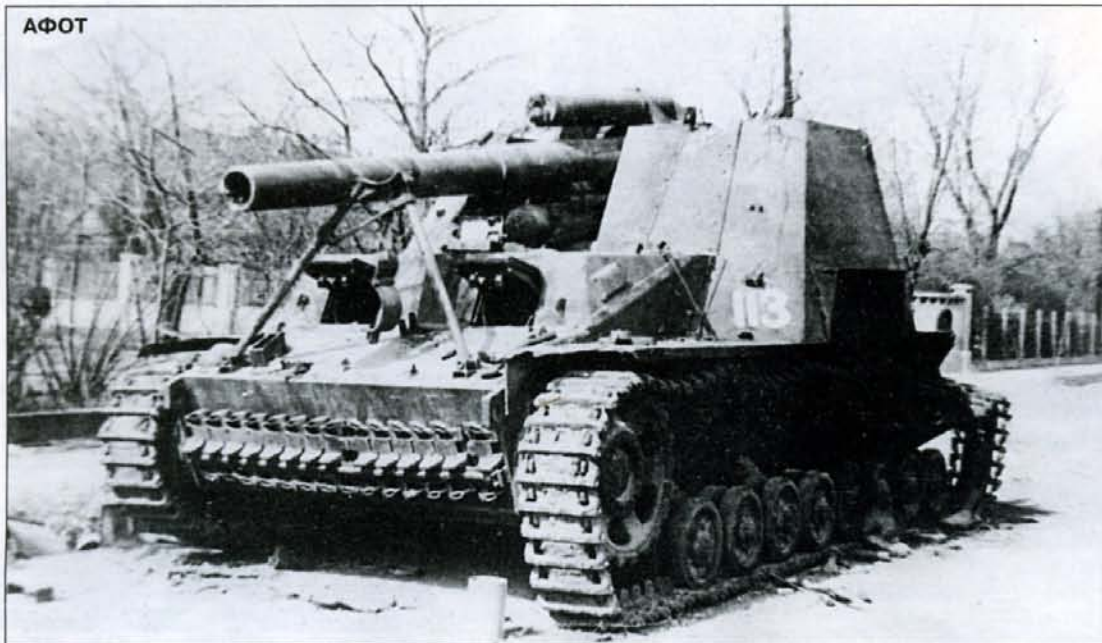
"Хуммель", разбитый артиллерией на улице г. Перката.

This Hummel was destroyed by Soviet artillery in the streets of Perkata.

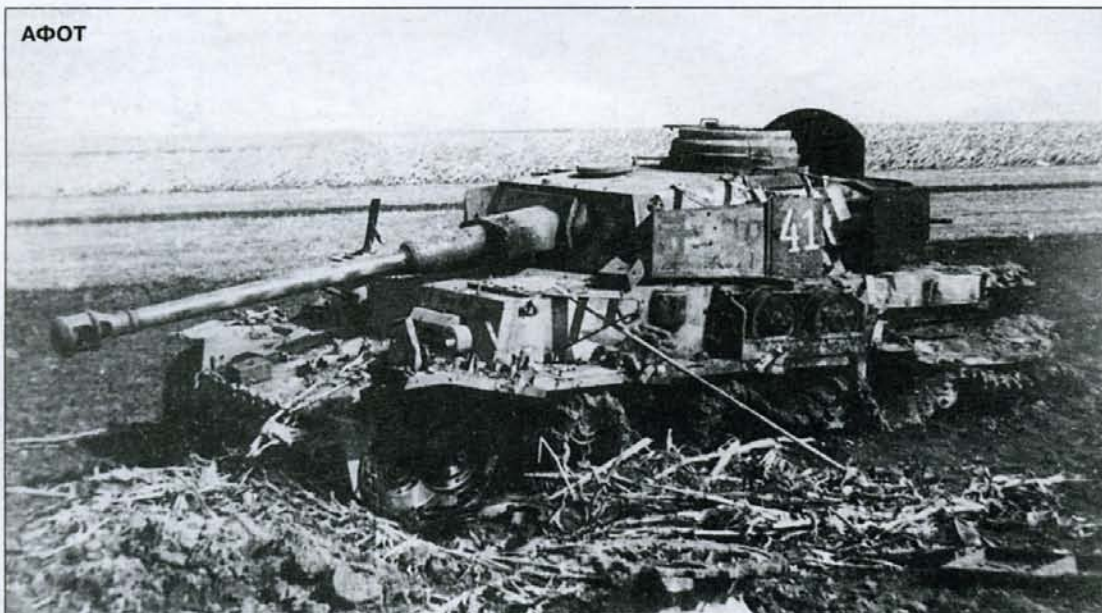
Увязший в грязи и затем уничтоженный артиллерией PzKpfw IV Ausf H.

Stuck in the mud and later destroyed PzKpfw IV Ausf H.

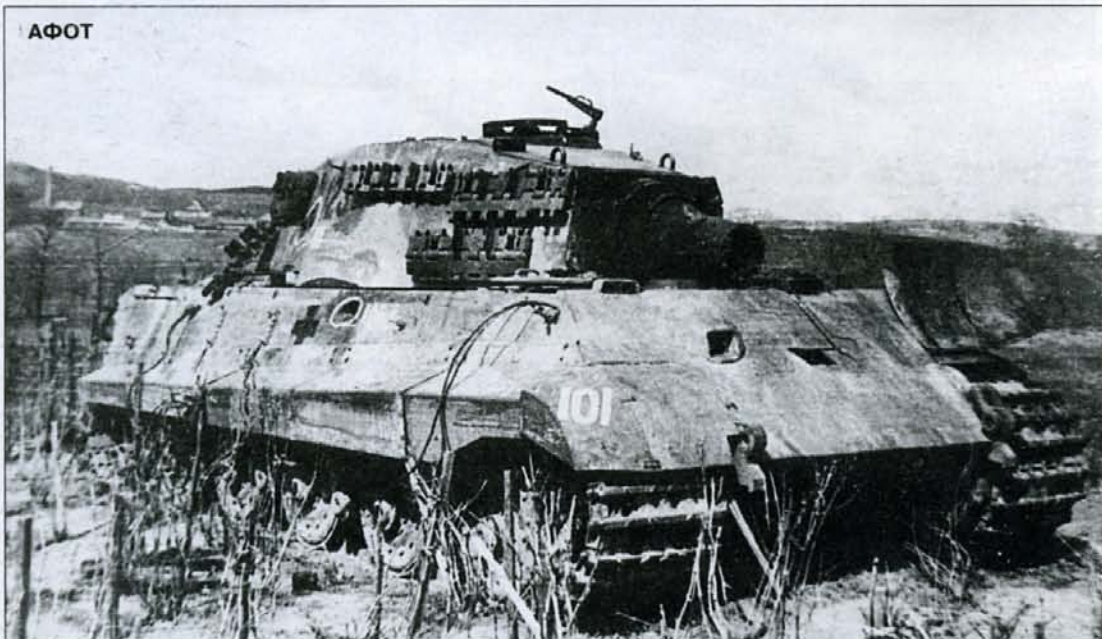
Расстрелянный артиллерией "Тигр Б".

This Tiger II was destroyed by Soviet artillery.

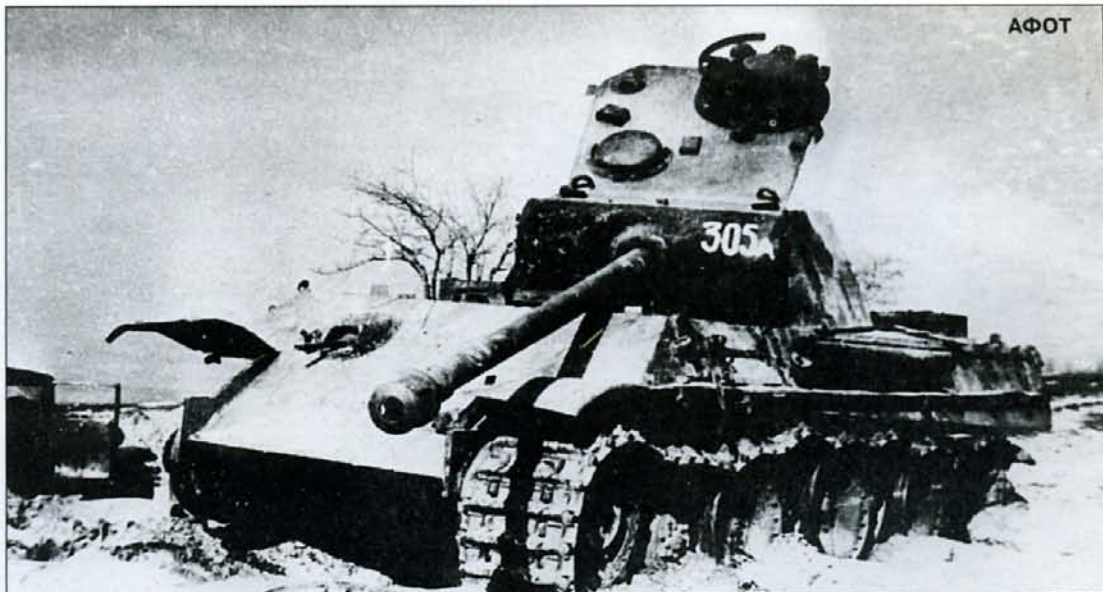
Разбитая "Пантера" Ausf A. Внешний ряд катков снят. A destroyed Panther Ausf A. The external row of road wheels has been removed.

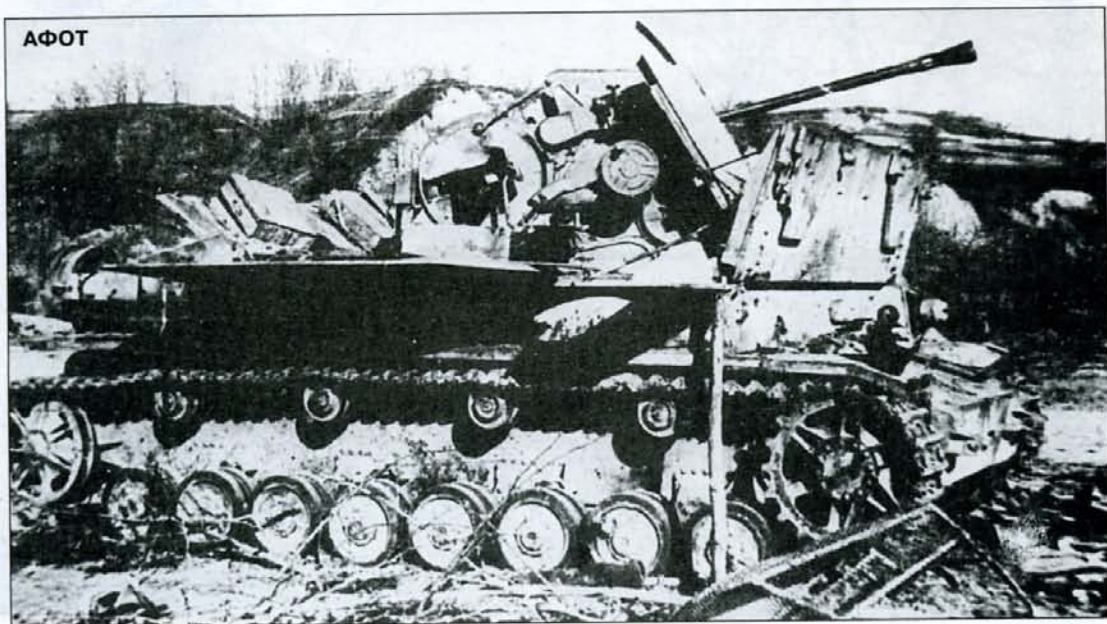
Зенитная САУ "Мебельваген", уничтоженная штурмовой авиацией.
This Möbelwagen was destroyed by Soviet aircraft.

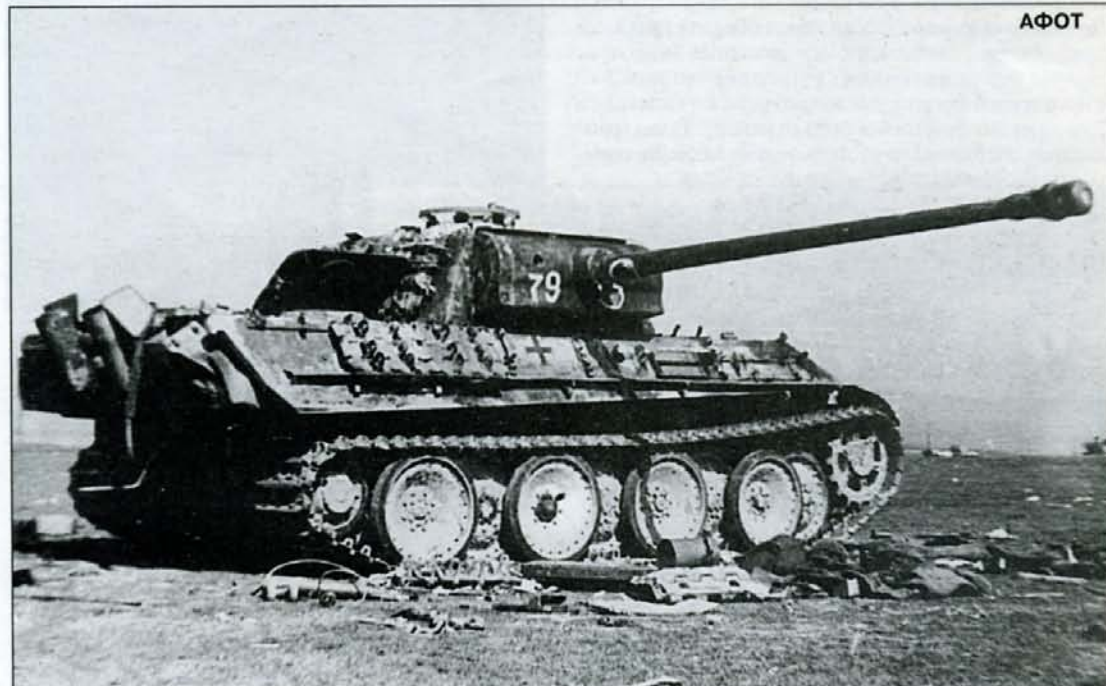
**Поздняя "Пантера" Ausf G
с "бородой" и
пламегасителями. У танка
прострелен ствол и
пробоина в маске пушки.**

This Panther Ausf G has late
type gun mantlet and flash
hiders. Shell holes are visible
in the mantlet and in the gun
barrel.

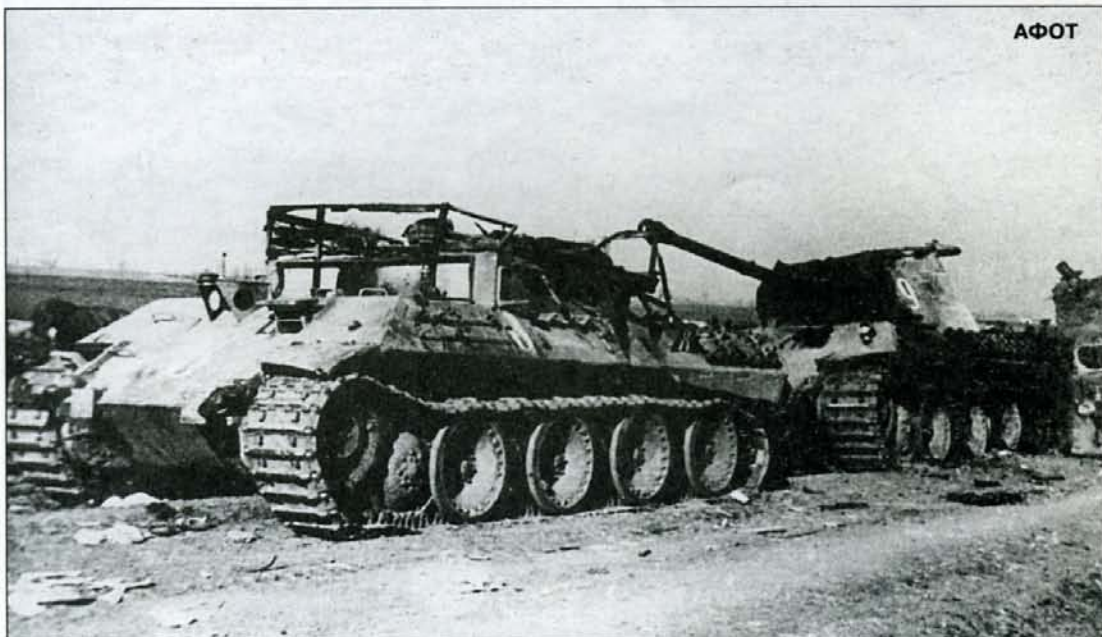
Колонна немецкой техники, уничтоженная советской артиллерией. "Бергепантера" с "Пантерой" Ausf A на буксире.

A column of German vehicles destroyed by Soviet artillery. The Bergepanther was towing a Panther Ausf A tank.

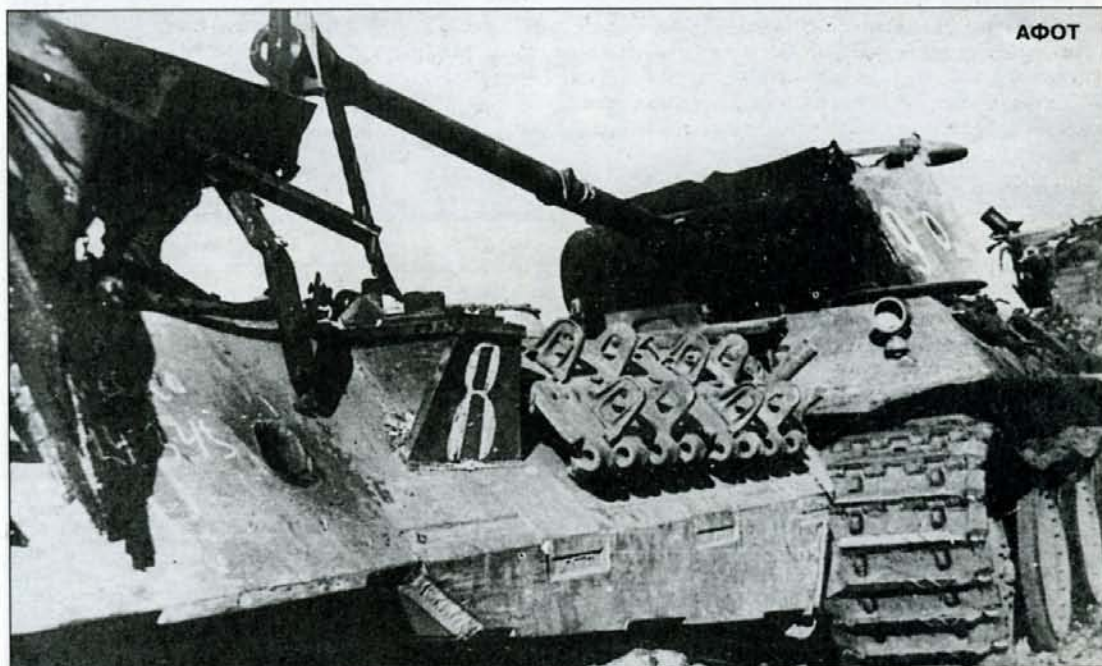
На этом фото отчетливо видны пробоины в борту "Бергепантеры" и в стволе и башне "Пантеры" Ausf A.

Shot holes in the Bergepanther board and in the Panther barrel and turret are distinctly visible.

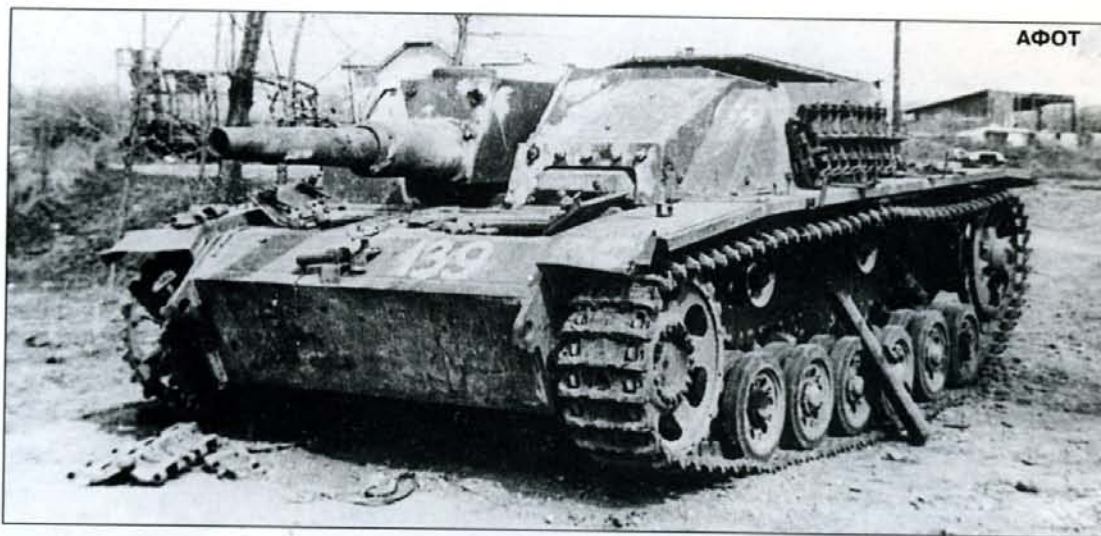
105-мм самоходная
штурмовая гаубица Stu H
42 (без дульного тормоза)
с перебитой гусеницей,
взорванная экипажем.
This StuH 42 105mm SP how-
itzer was blown up by the
crew. Its muzzle brake is
absent.

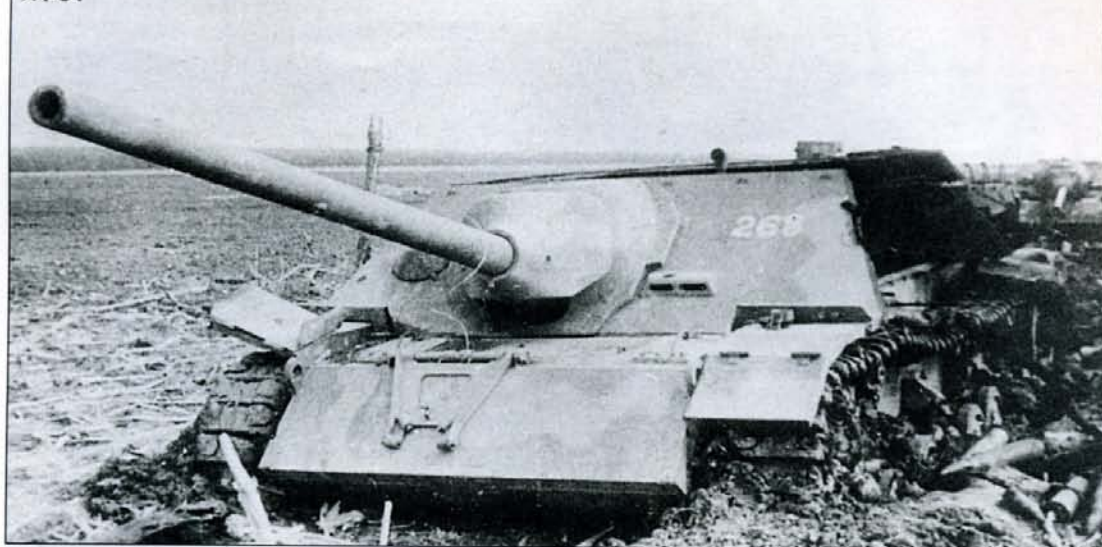
Истребители танков Panzer IV/70 (V), видимо, подорванные немцами при отступлении. Two Panzer IV/70 (V) destroyed by retreating Germans.

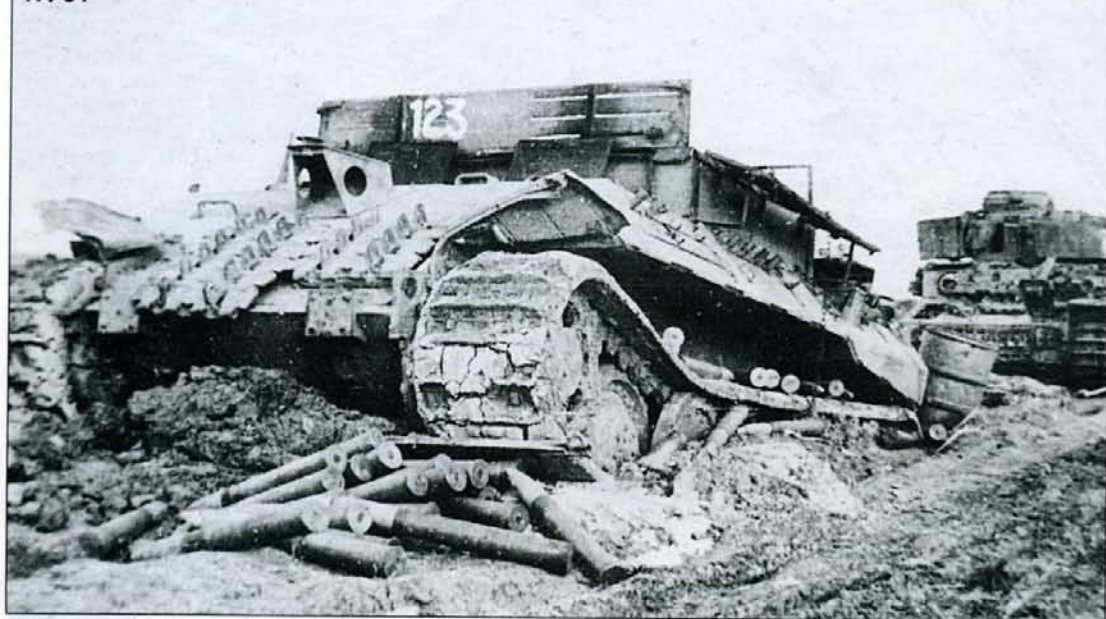
Застрявшая в грязи "Бергепантера" поздней модификации, использовавшаяся в качестве подвозчика 88-мм снарядов. На лобовой броне - экранировка из запасных траков. This late type Bergepanther stuck in the mud was used as a 88mm shell carrier. Note an additional protection of spare track links.

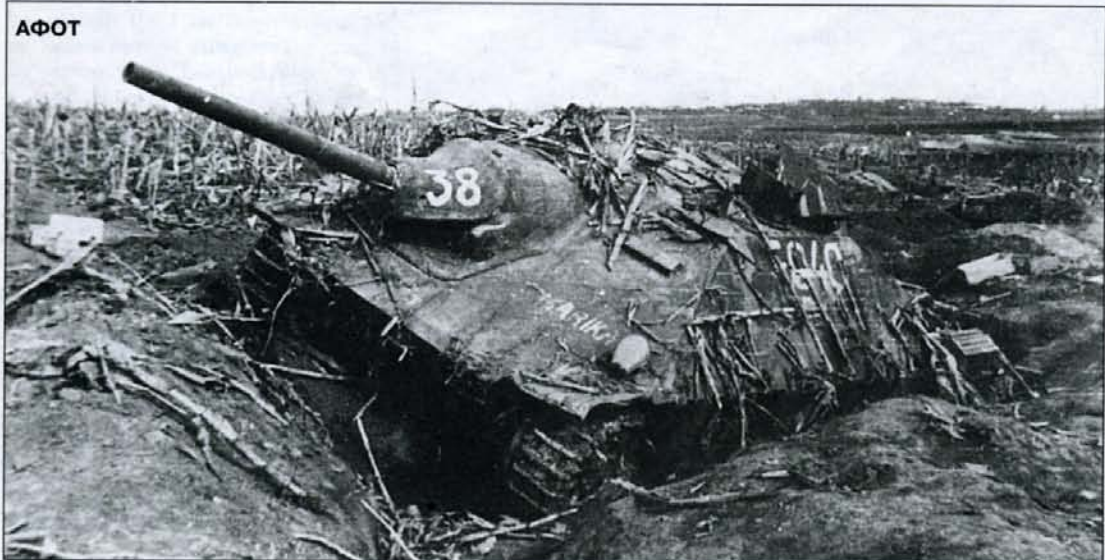
Застывшая в окопе и брошенная САУ "Хетцер". Боевая машина носила женское имя Марика.

This Hetzer became stuck in a trench and was abandoned. The vehicle was named "Marika".

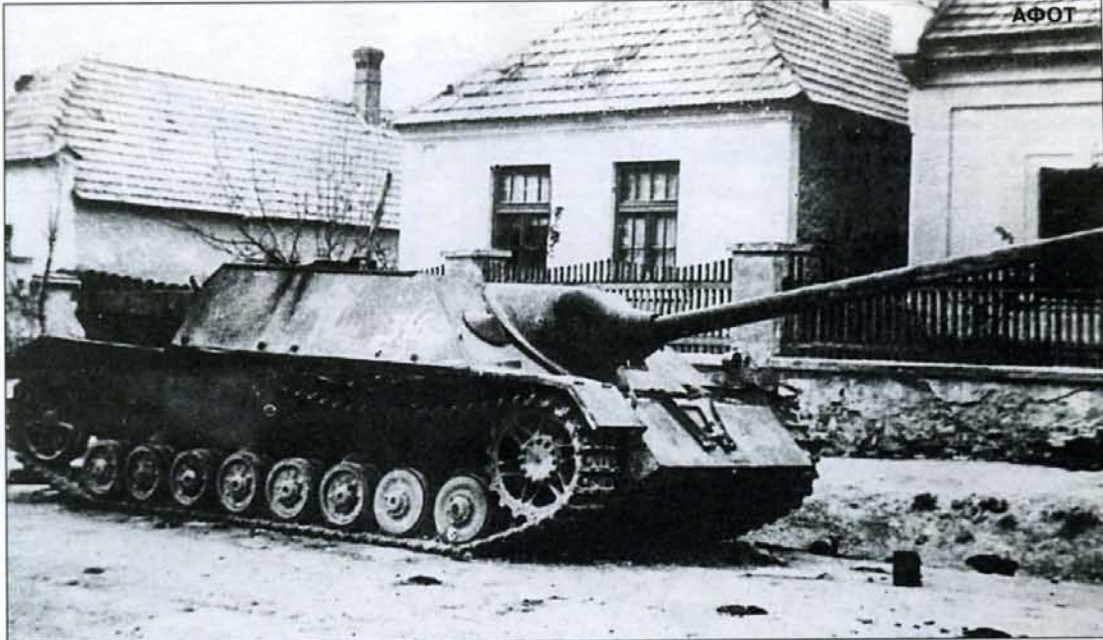
Взорвавшийся Panzer IV/70 (V).
This Panzer IV/70 (V) was destroyed by an internal explosion.

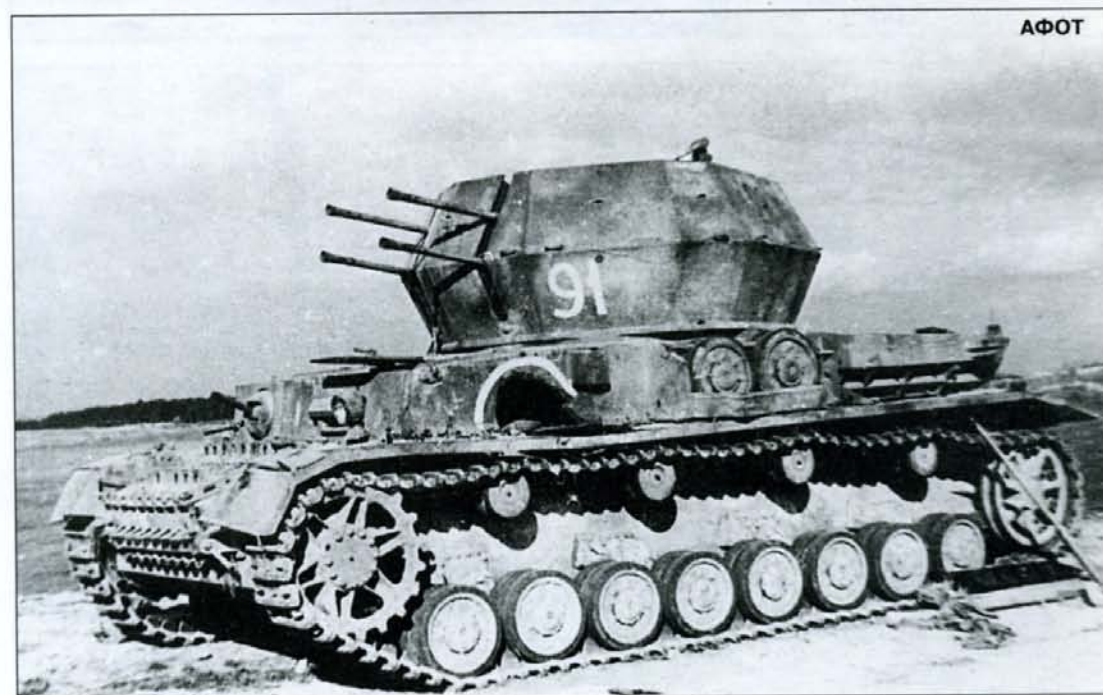
Зенитная САУ "Вирбельвинд", уничтоженная прямым попаданием снаряда ИСУ-122.
This Wirbelwind was destroyed by a direct hit from an JSU-122.

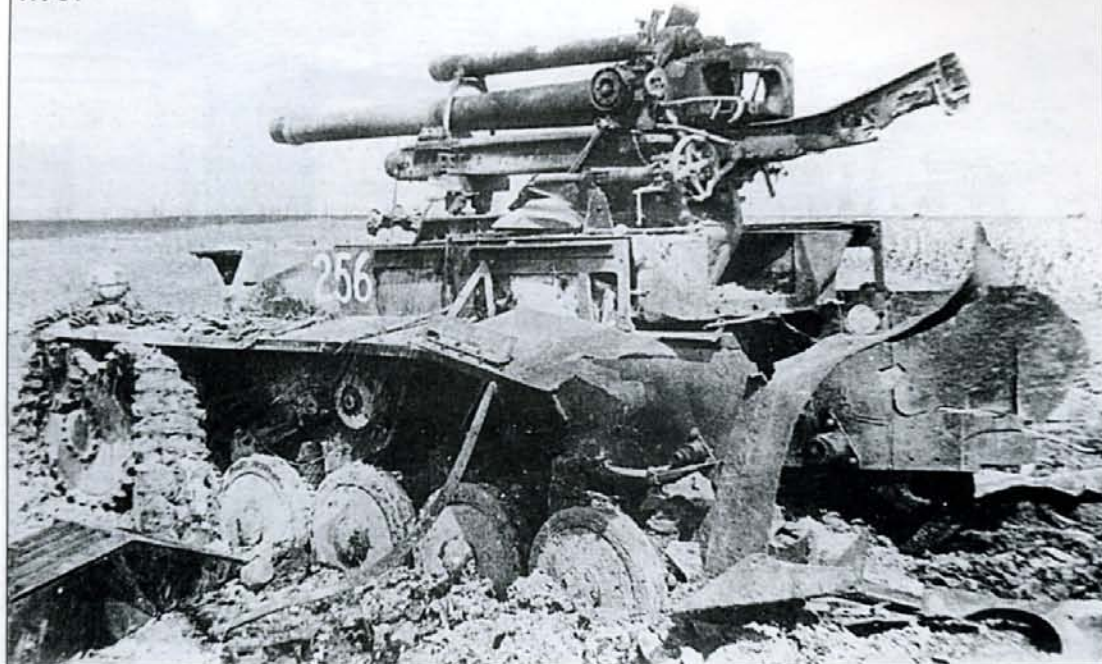
Все, что осталось от САУ "Веспе" после попадания фугасного снаряда большого калибра.
This Wespe SP gun was destroyed after a direct hit from a heavy HE shell.

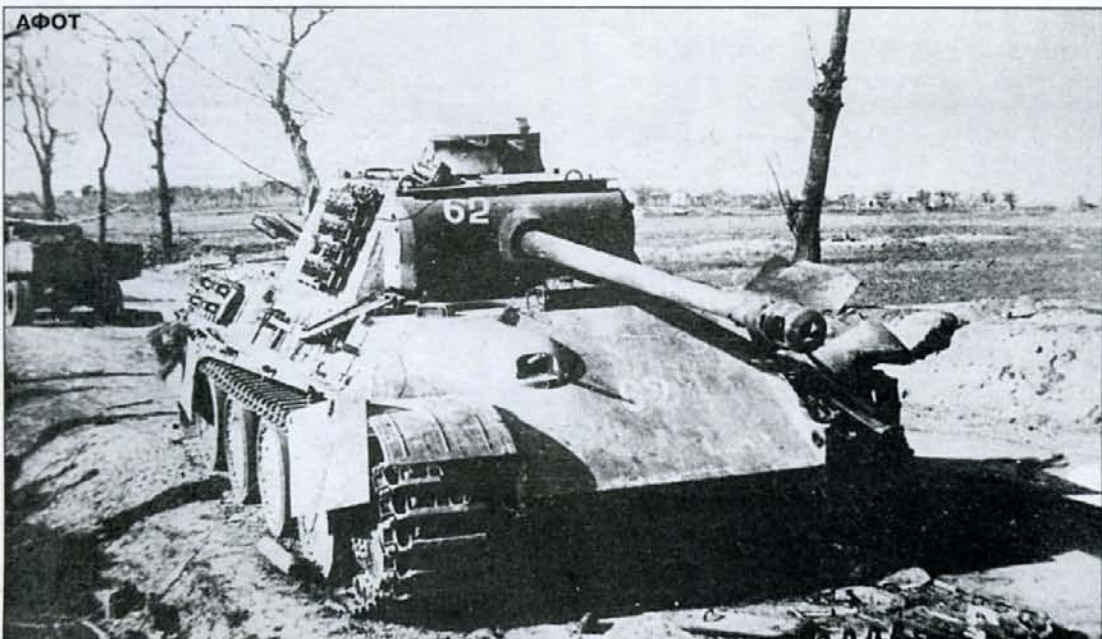
Разбитая "Пантера" Ausf G с "бородой". На машине эмблема немецкой 24-ой танковой дивизии.
A destroyed Panther Ausf G late version with the mark of 24 Panzer Division.

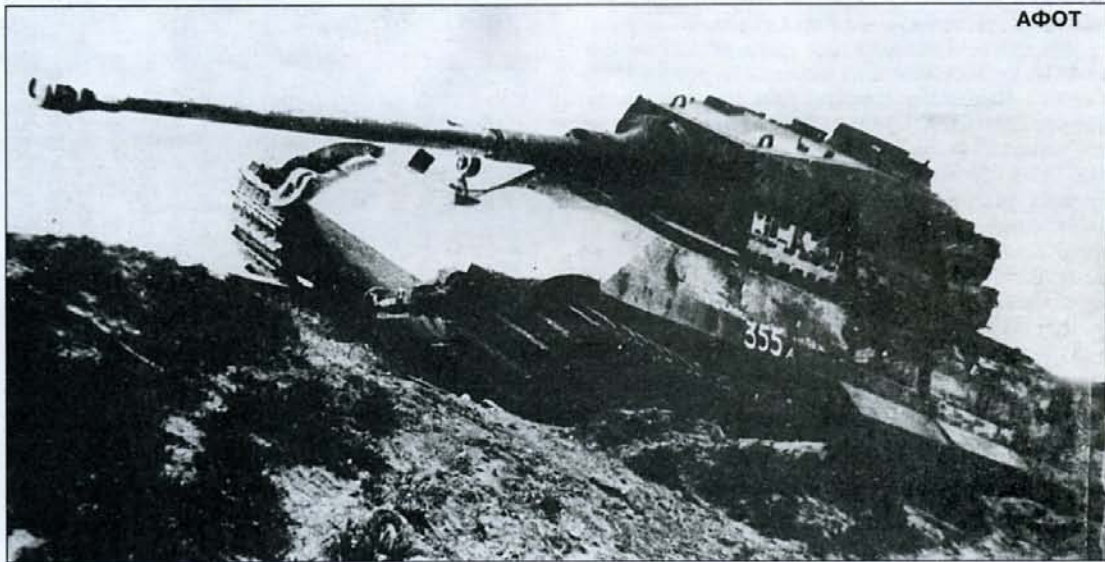
Истребитель танков
Panzer IV/70 (V). Крыша
сорвана внутренним
взрывом.

A Panzer IV/70 (V) destroyed
by an internal explosion.

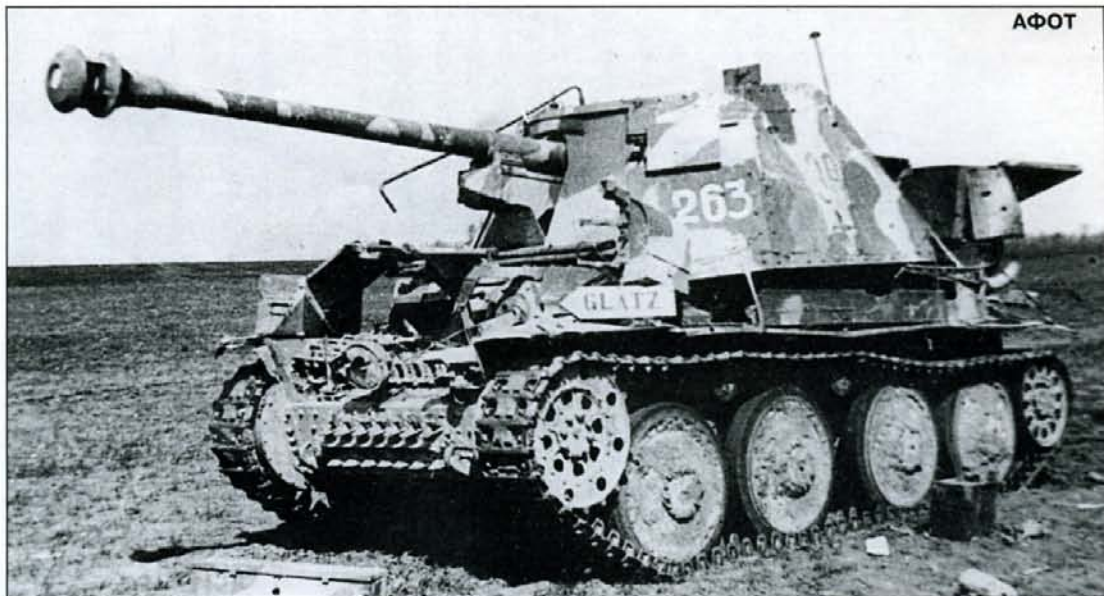
Разбитый "Мардер III"
Ausf H /Sd Kfz 138(H)/.
A destroyed Marder III Ausf H
(SdKfz 138(H)).

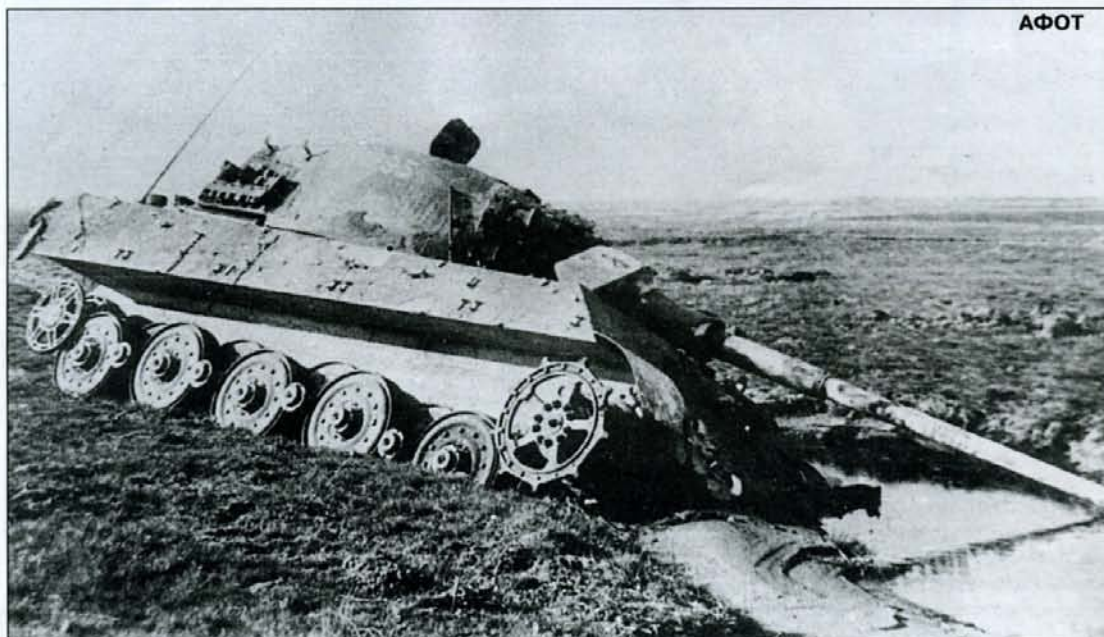
Подорвавшийся на mine и
сброшенный в кювет
"Тигр Б".
This Tiger II hit by a mine
found its end in a ditch.

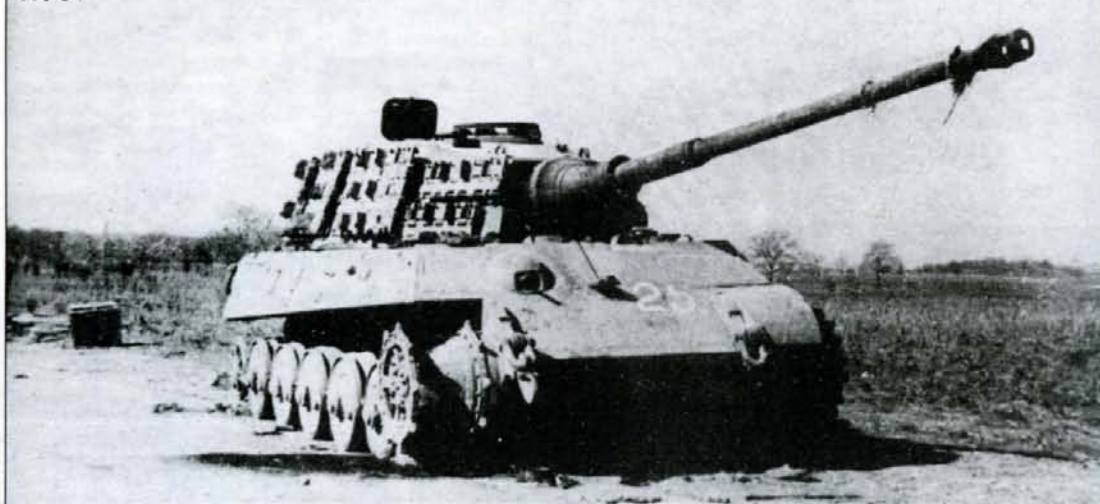
Брошенный при отступлении "Тигр Б". Количество траков на башне - свидетельство боязни экипажа советской противотанковой артиллерии.

A Tiger II abandoned by retreating Germans. The unusual turret protection is evidence of concern over AT artillery.

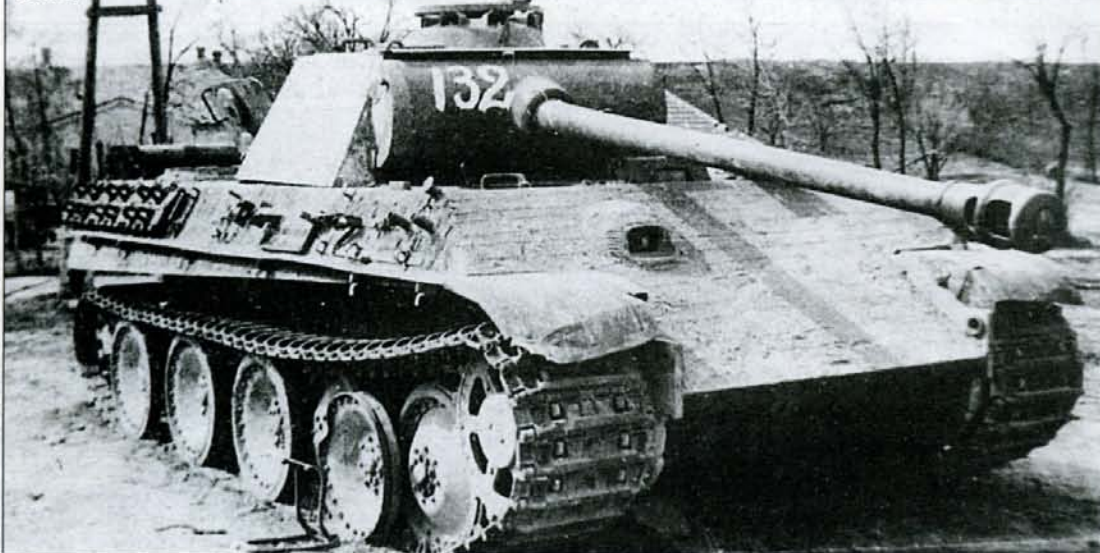
"Пантера" Ausf G с циммеритным покрытием, брошенная экипажем.

This Panther Ausf G covered by zimmerit was abandoned by its crew.

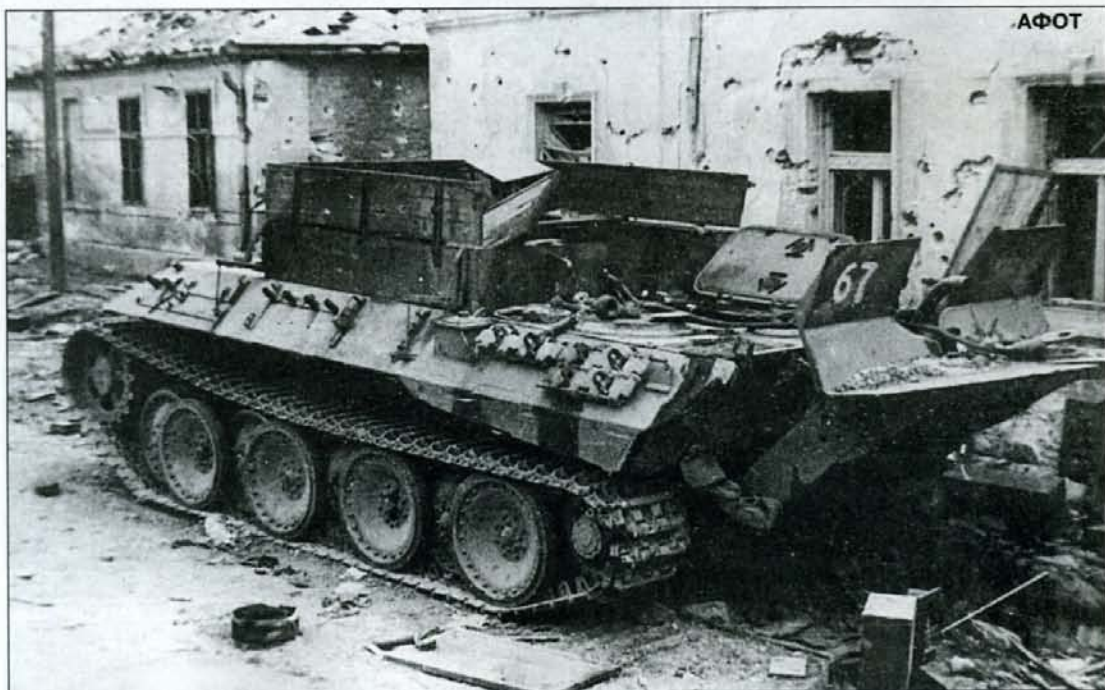
Захваченный немецкий
"Бергхетцер".
The captured Bergepanzer
Hetzer cannibalized for spare
parts.

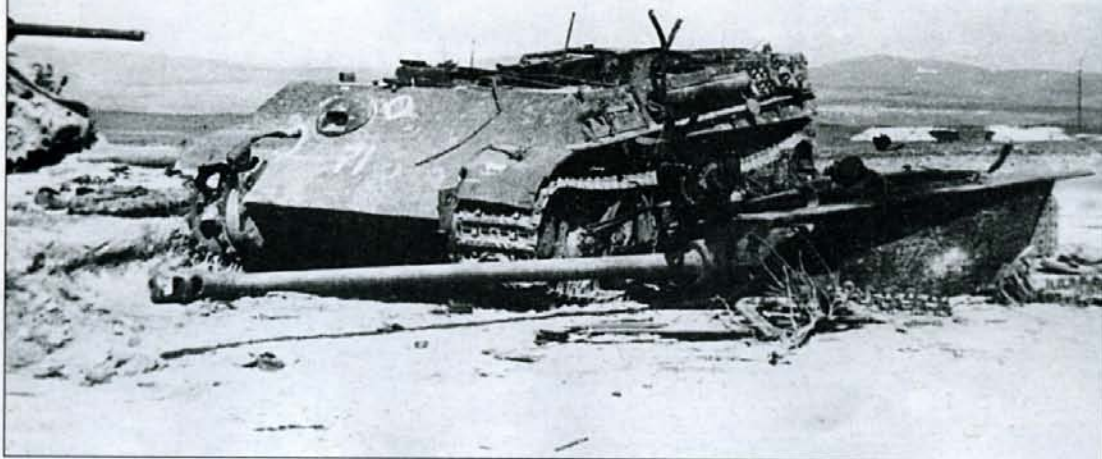
"Пантера" Ausf G, уничтоженная внутренним взрывом. Слева - подбитый "Шерман" из состава 1-го гв. мехкорпуса.

This Panther Ausf G was fully destroyed by an internal explosion. A damaged Sherman of the 1 Guards mechanical corps is to the left.

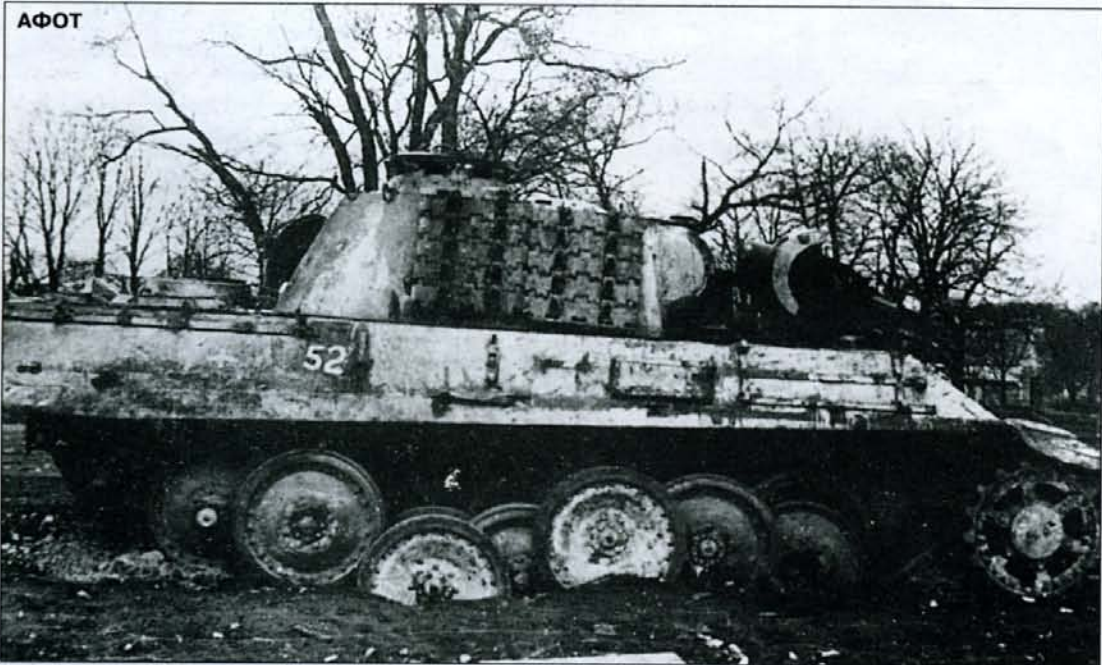
Разбитая "Пантера" Ausf G. Обратите внимание на дополнительную защиту башни.

A destroyed Panther Ausf G. Note the additional turret protection.
