ТАНКОВЫЕ СРАЖЕНИЯ

БОИ У ОЗЕРА БАЛАТОН

ЯНВАРЬ—МАРТ 1945 Г.

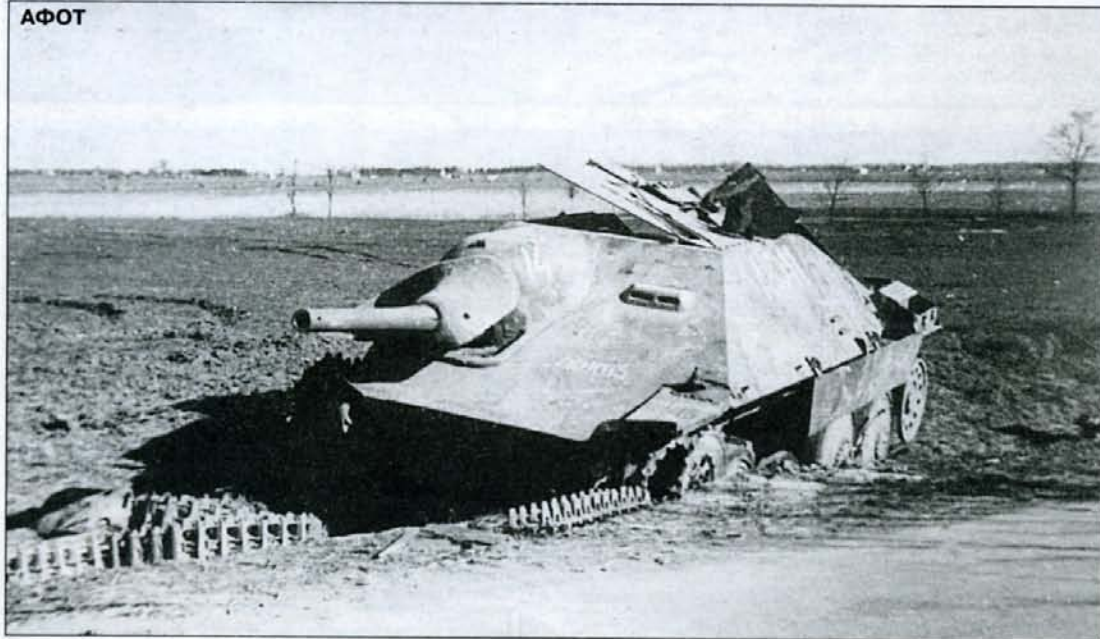
"Хетцер", взорвавшийся после попадания противотанкового снаряда. Обратите внимание на надпись на лобовом листе.

This Hetzer has blown up after a direct hit by an AP shell. The gun barrel is damaged. Note the inscription on the front plate.

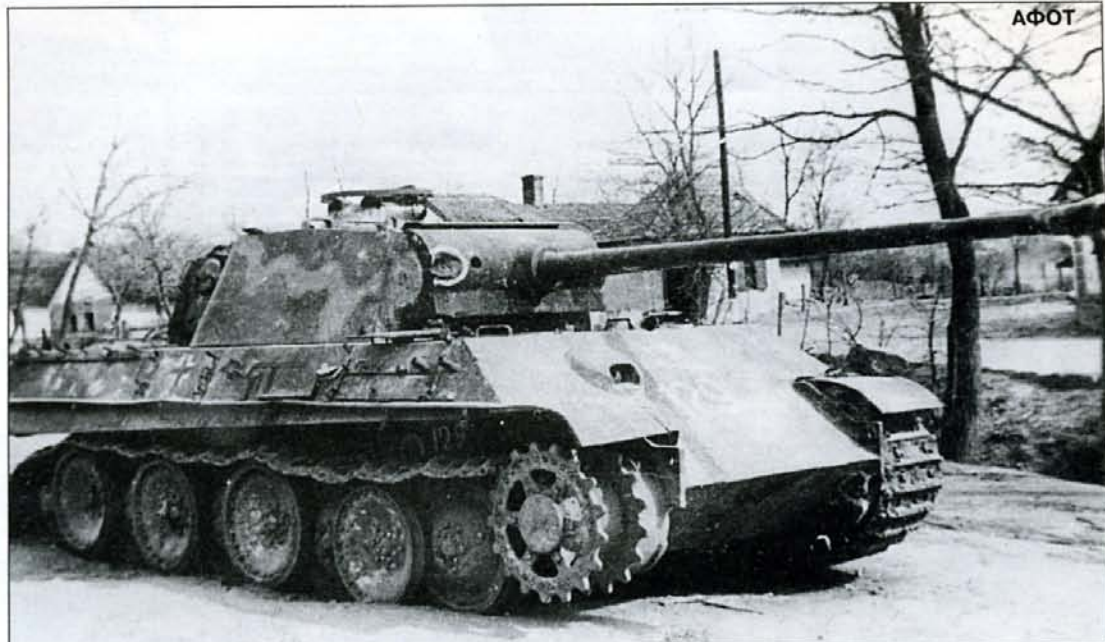
Уничтоженный штабной танк PzKpfw V Ausf G. This destroyed Panther Ausf G belonged to the staff of one of the German units.

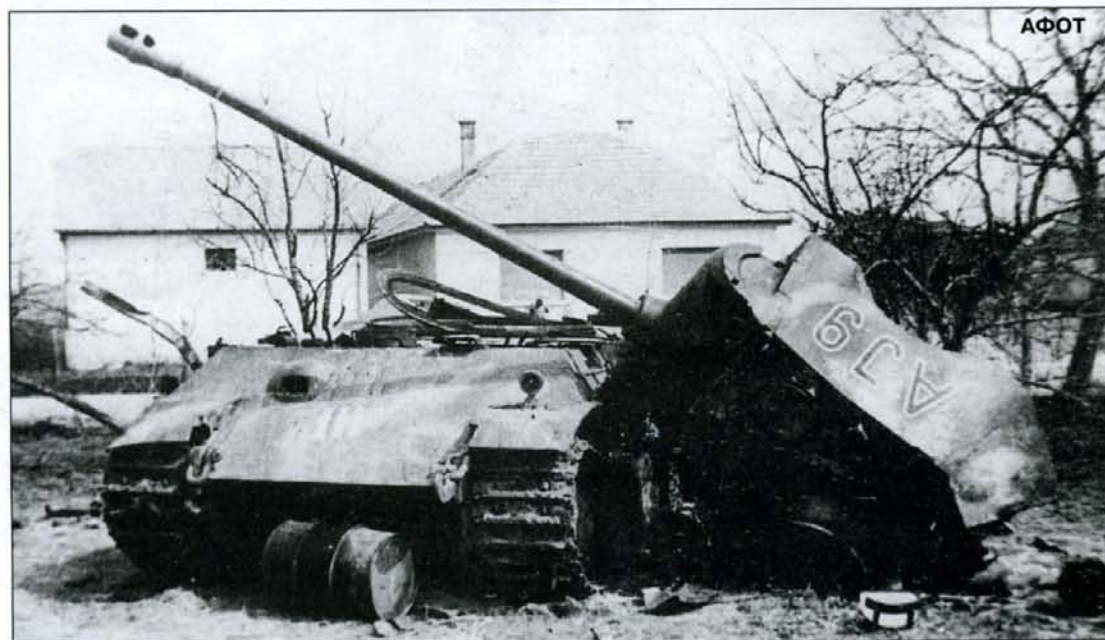
Подбитая в корму и сгоревшая "Пантера" Ausf G. Экипаж считал бронирование башни явно недостаточным.

This Panther Ausf G was hit in the rear. Panther crew considered the turret armour to be too thin.

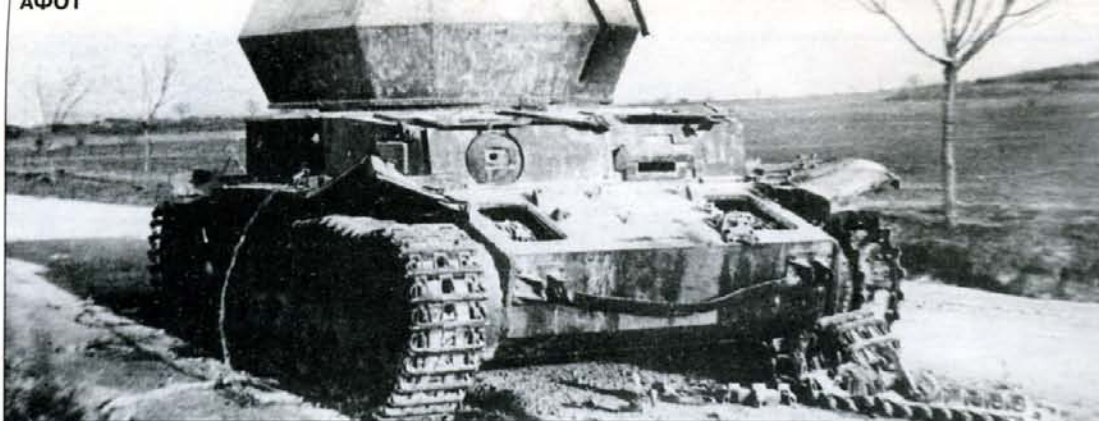
Подорвавшаяся на фугасе САУ "Вирбельвинд". Зенитное орудие Flak 38 демонтировано экипажем.

This Wirbelwind was destroyed by a fougasse. The Flak 38 AA gun was dismantled by the crew.

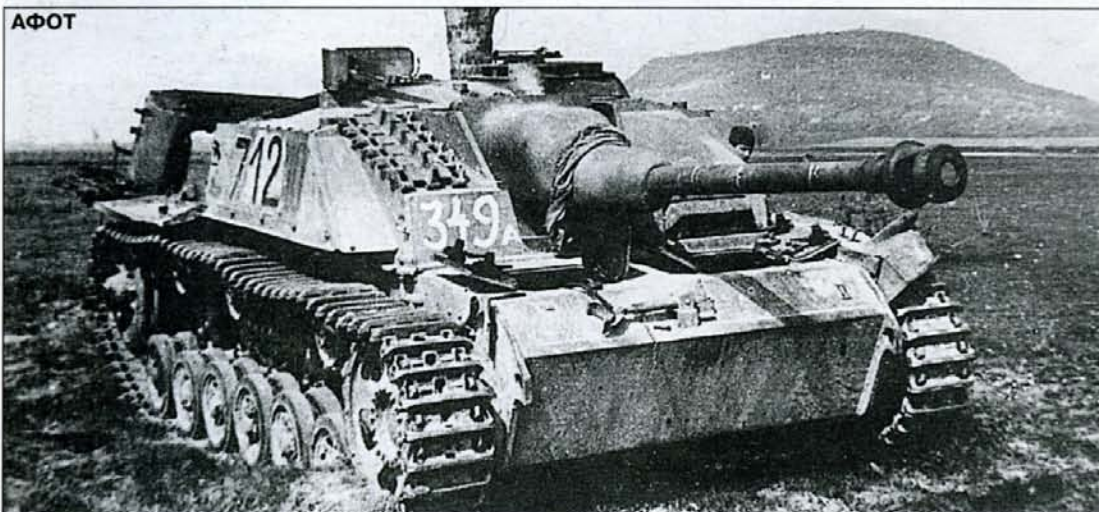
САУ StuG 40 Ausf G, оставленная немцами при отступлении.

This StuG 40 Ausf G was abandoned by its crew.

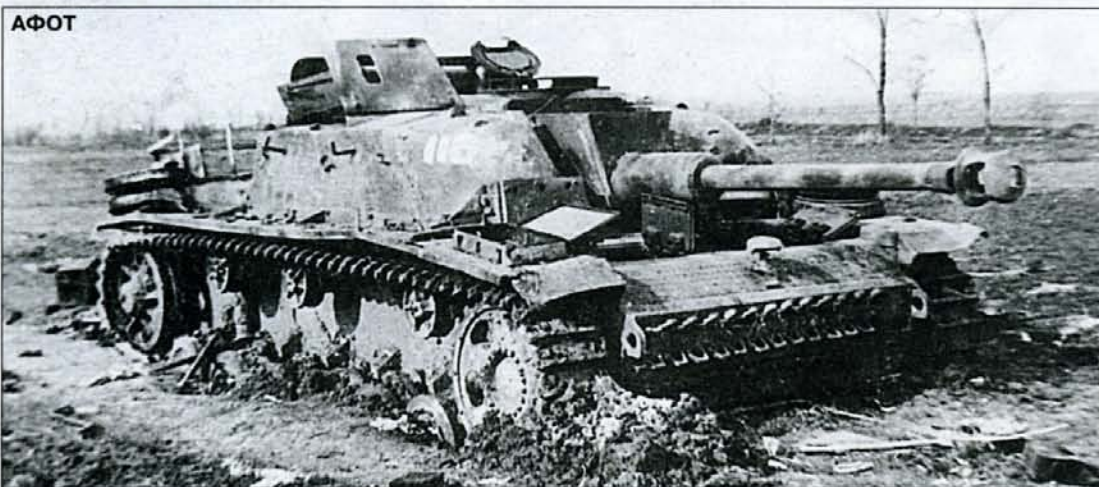
САУ StuG 40 Ausf G, завязшая в грязи и брошенная экипажем.

This StuG 40 Ausf G Late version stuck in the mud and was abandoned by its crew. Note the zimmerit coating.

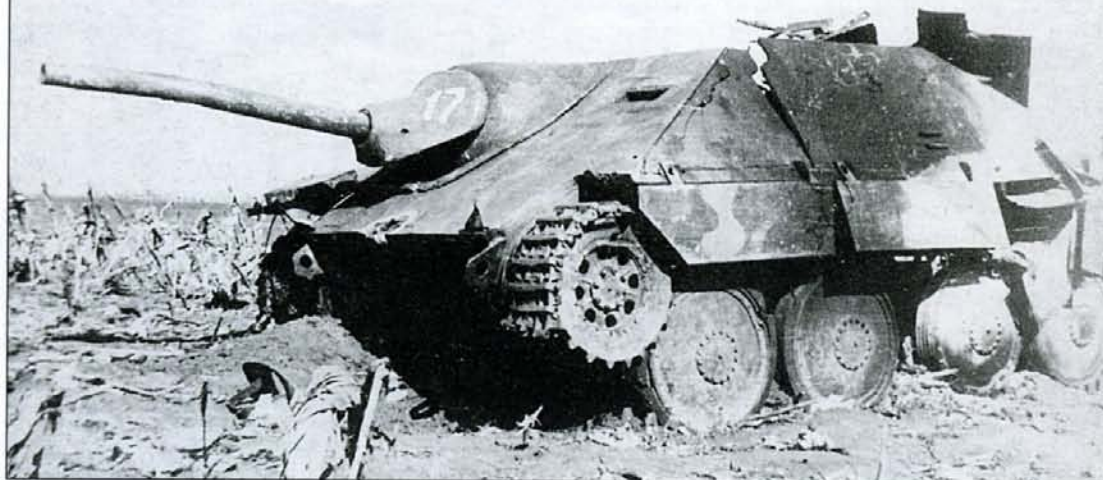
"Хетцер", подорвавшийся на фугасе и добитый советской артиллерией. This Hetzer was hit by mineblow and then destroyed by Soviet gunners.

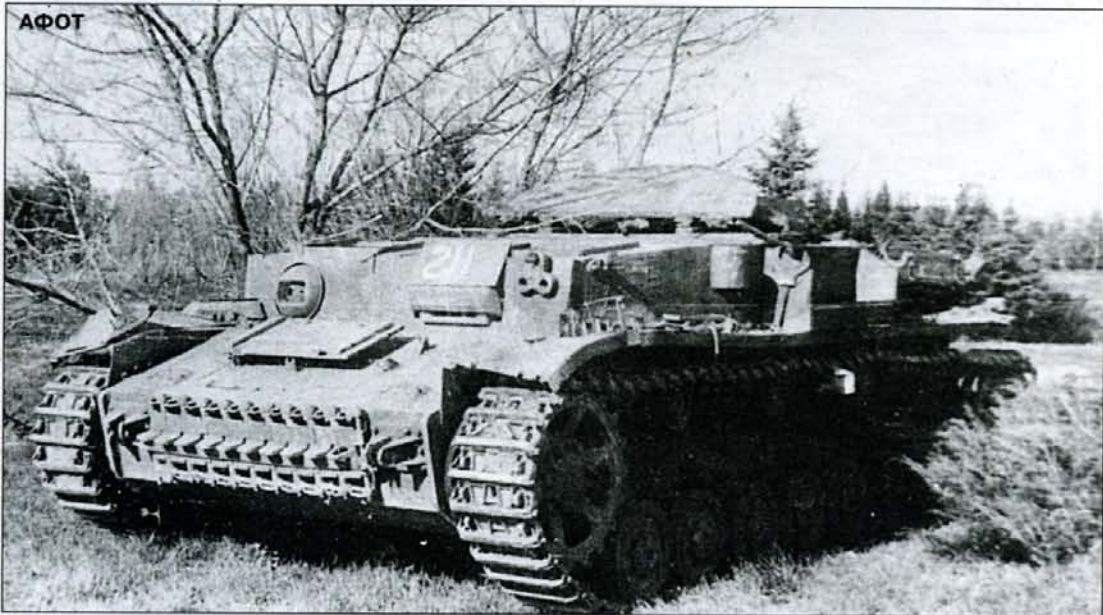
Подвозчик боеприпасов, переделанный из танка PzKpfw IV.

An abandoned ammunition carrier based on PzKpfw IV chassis.

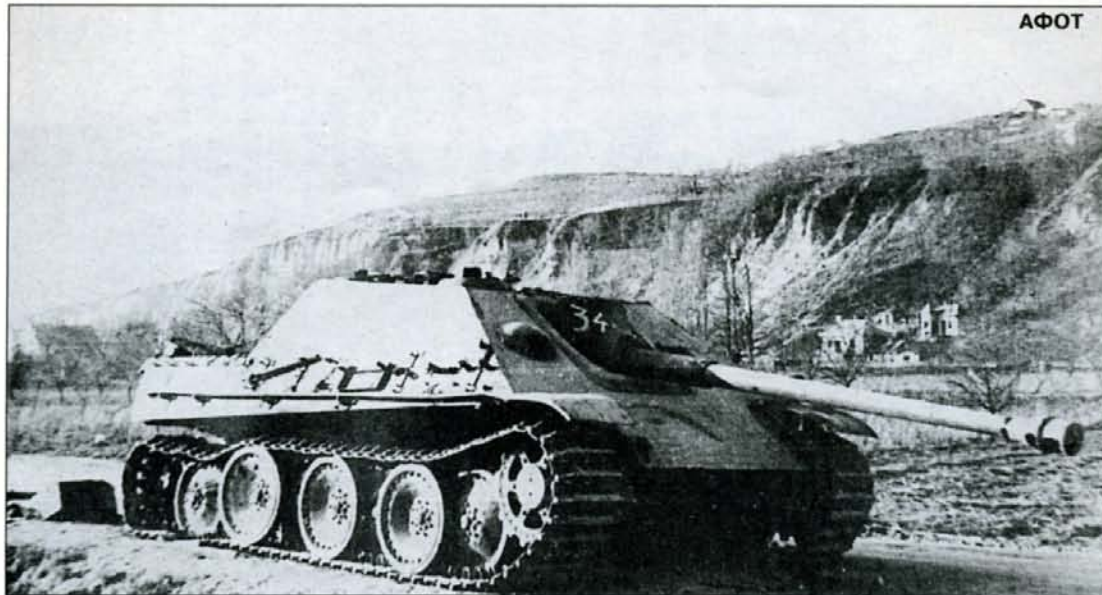
Истребитель танков Jagdpanzer IV раннего выпуска, подбитый у озера Балатон.

An early version Jagdpanzer IV destroyed near lake Balaton.

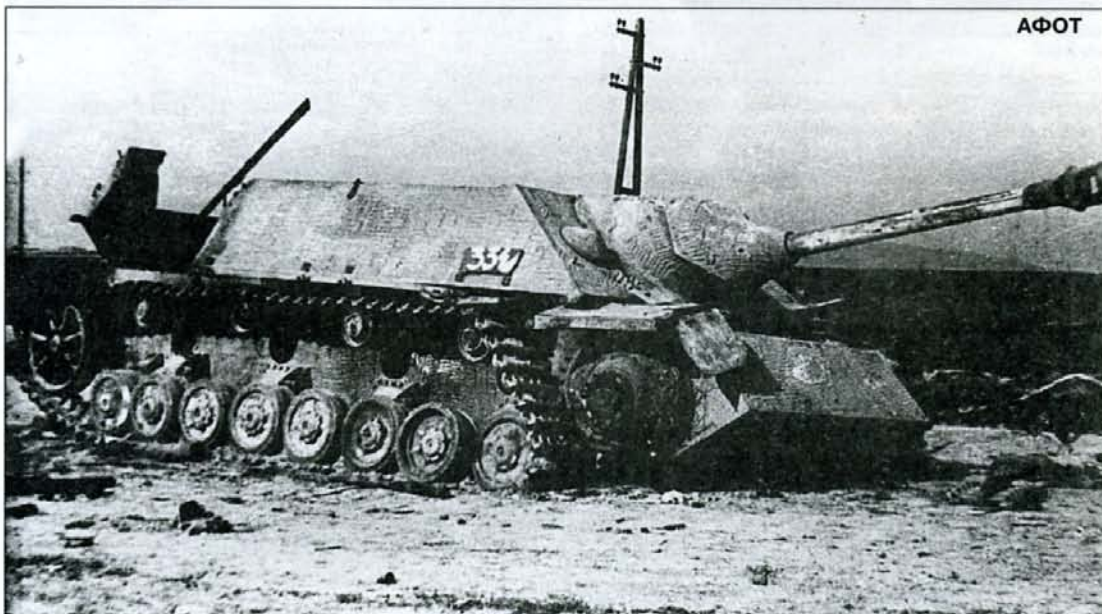
САУ "Хуммель", подбитая огнем 45-мм противотанкового орудия.

This Hummel SP gun was destroyed by a 45mm AT gun. Note holes in the starboard side.

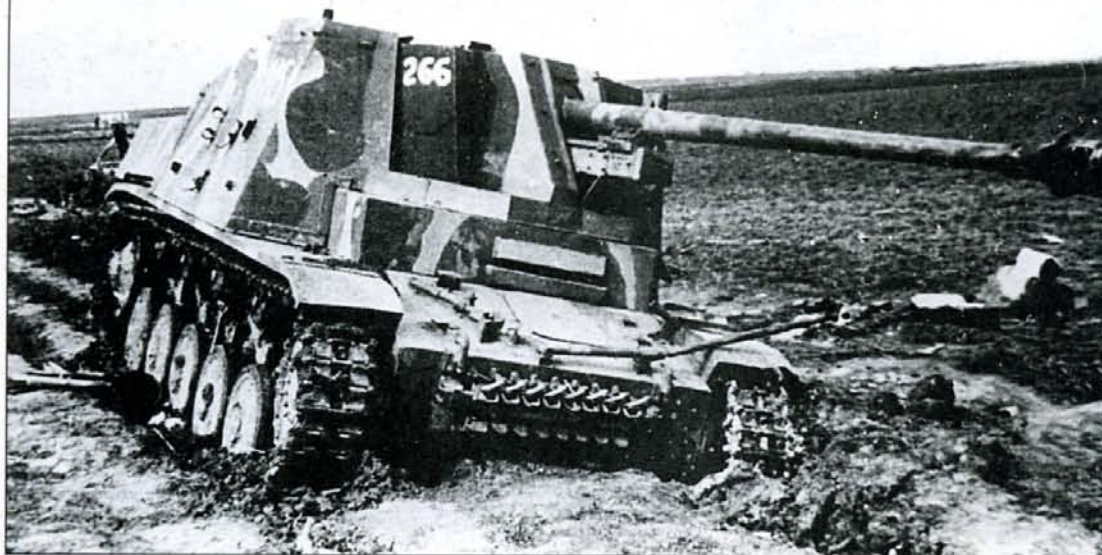
Застрявший в грязи и брошенный SdKfz 131 "Мардер II".
This SdKfz 131 Marder II stuck in the mud and was abandoned. Note the camouflage.

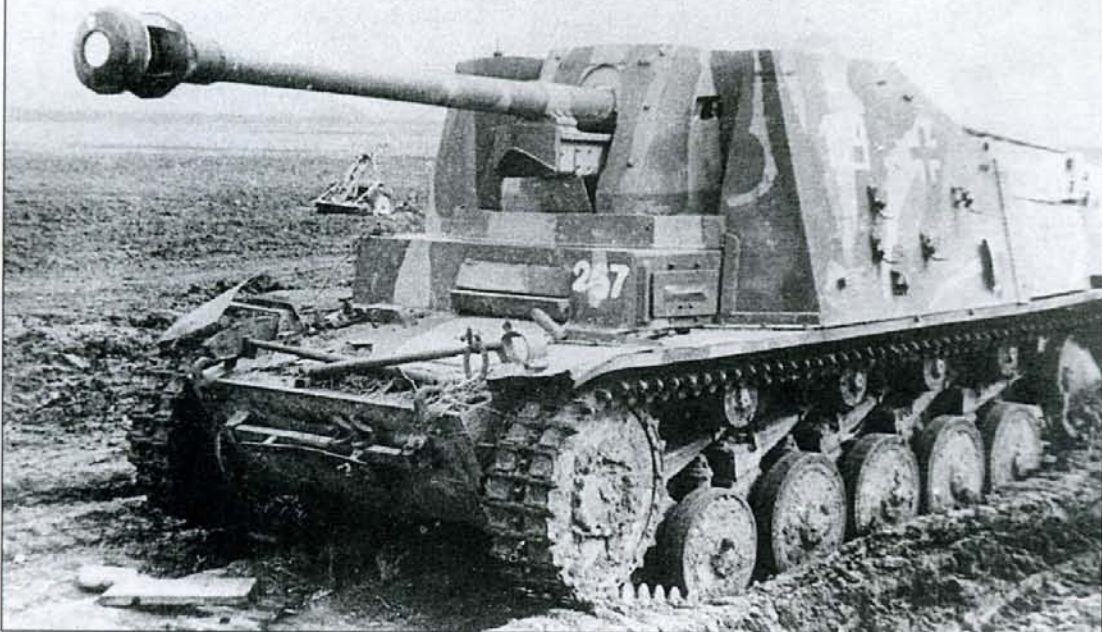
Еще один "Мардер II" той же части, брошенный экипажем.
Another abandoned Marder II from the same unit.

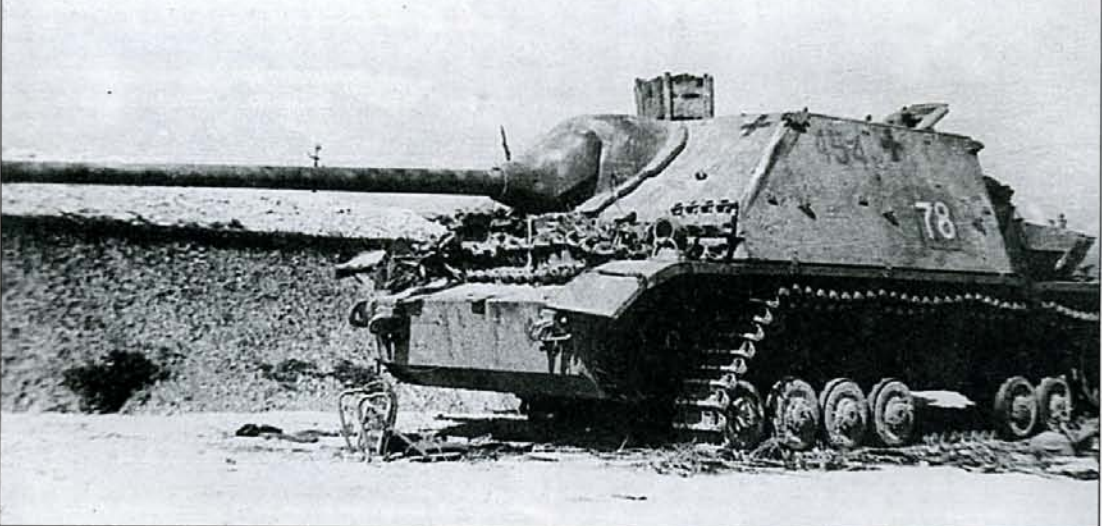
Истребитель танков Panzer IV/70 (A) (изготовленный фирмой "Алкетт"/, разбитый по дороге на Детриц.
This Panzer IV/70 (A) was destroyed on the road to Detrits.

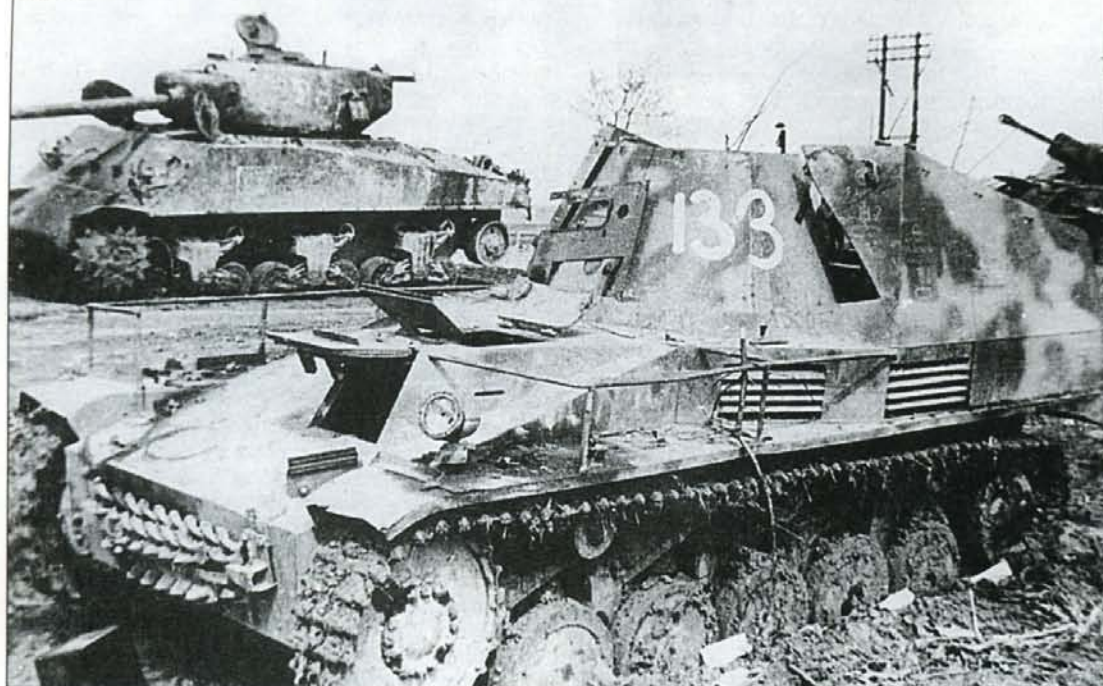
Бронетехника, подбитая в ходе мартовских боев. Подвозчик боеприпасов на базе САУ "Веспе" соседствует с М4 "Шерман" и СУ-76.

These fighting vehicles were destroyed in March fighting. An ammunition carrier based on the Wespe SP gun stands near a Soviet M4 Sherman and a Su-76.

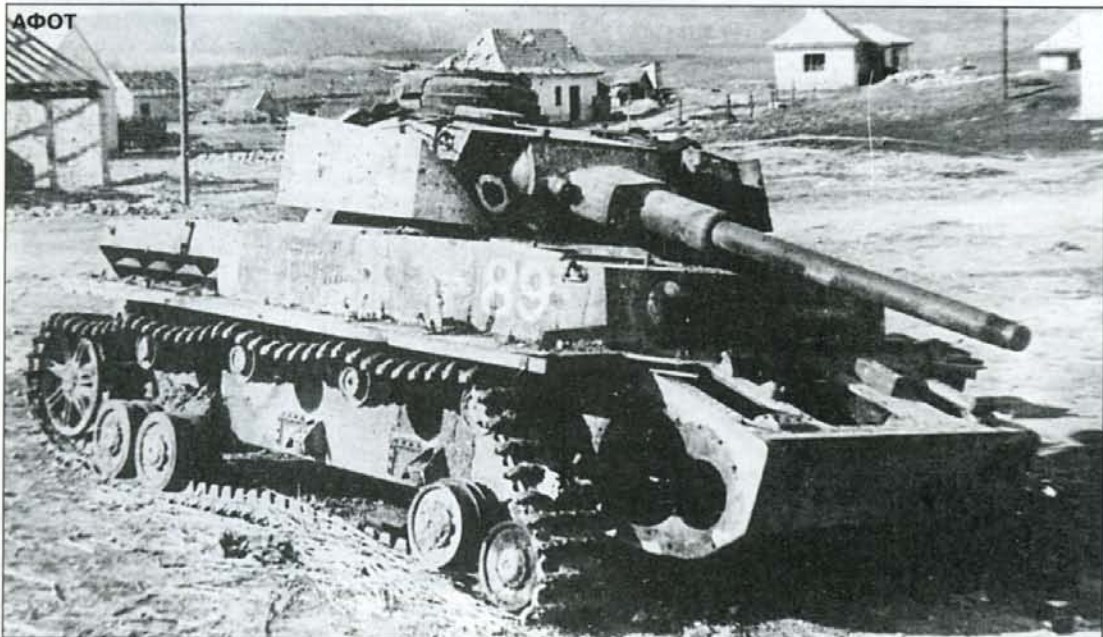
Разбитый артиллерией PzKpfw IV Ausf H.

A PzKpfw IV Ausf H destroyed by Soviet artillery.

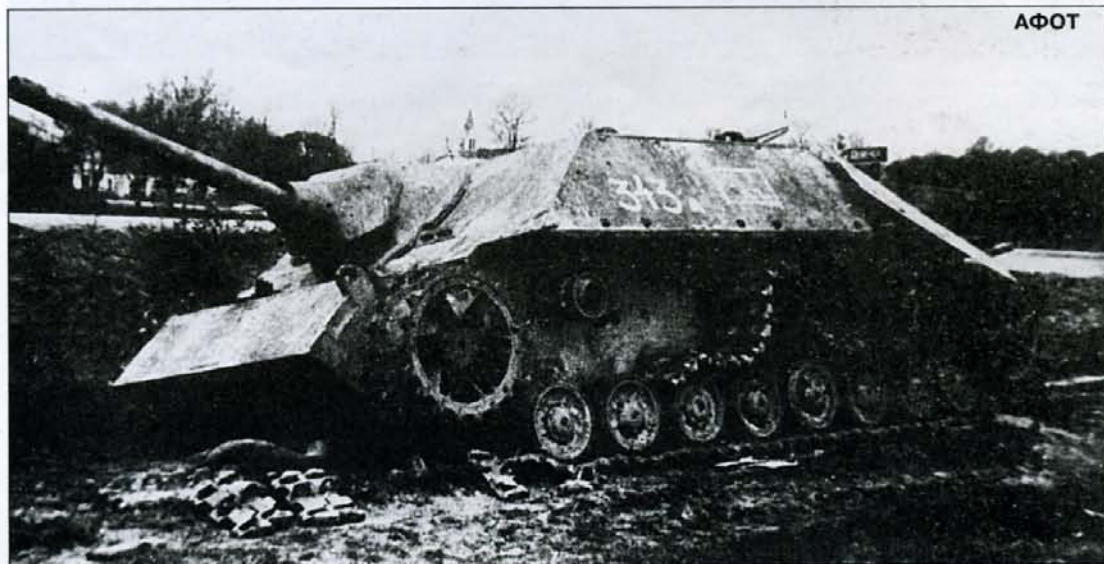
Уничтоженный истребитель танков Jagdpanzer IV позднего выпуска.

A destroyed Jagdpanzer IV late version.

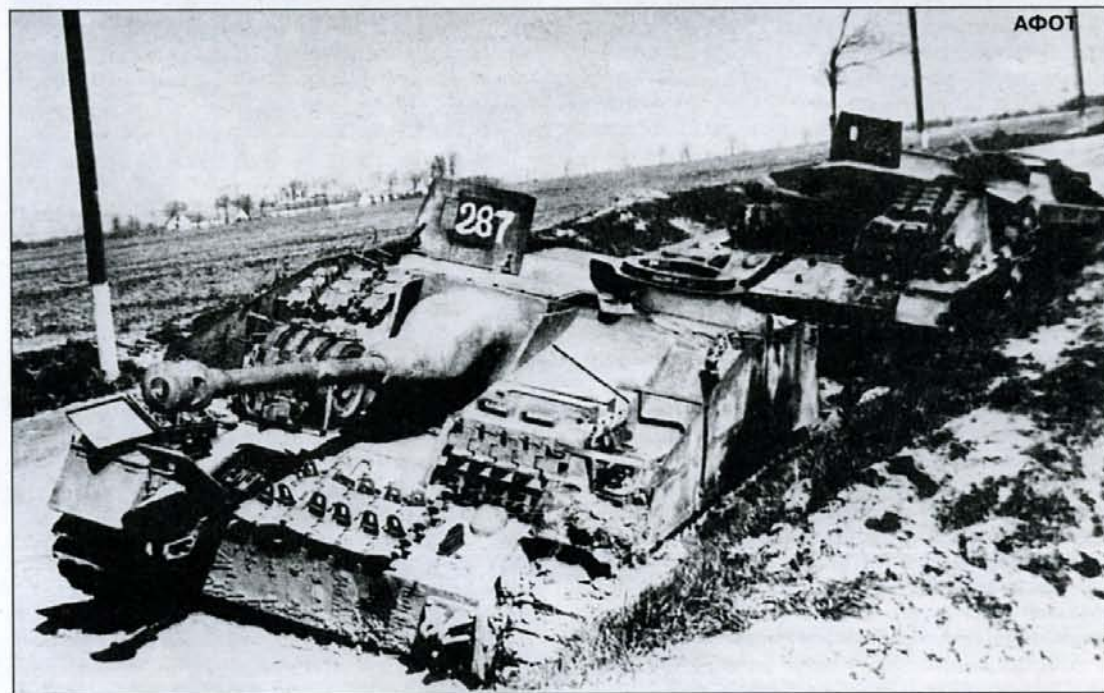
Две САУ Stug 40 (называемые у нас "Артштурм") буквально утонули в грязи и брошены противником. В качестве дополнительных экранов использованы траки танка "Пантера".
This two StuG 40 SP guns became stuck in the mud and were abandoned. Panther track links were used for additional hull protection.

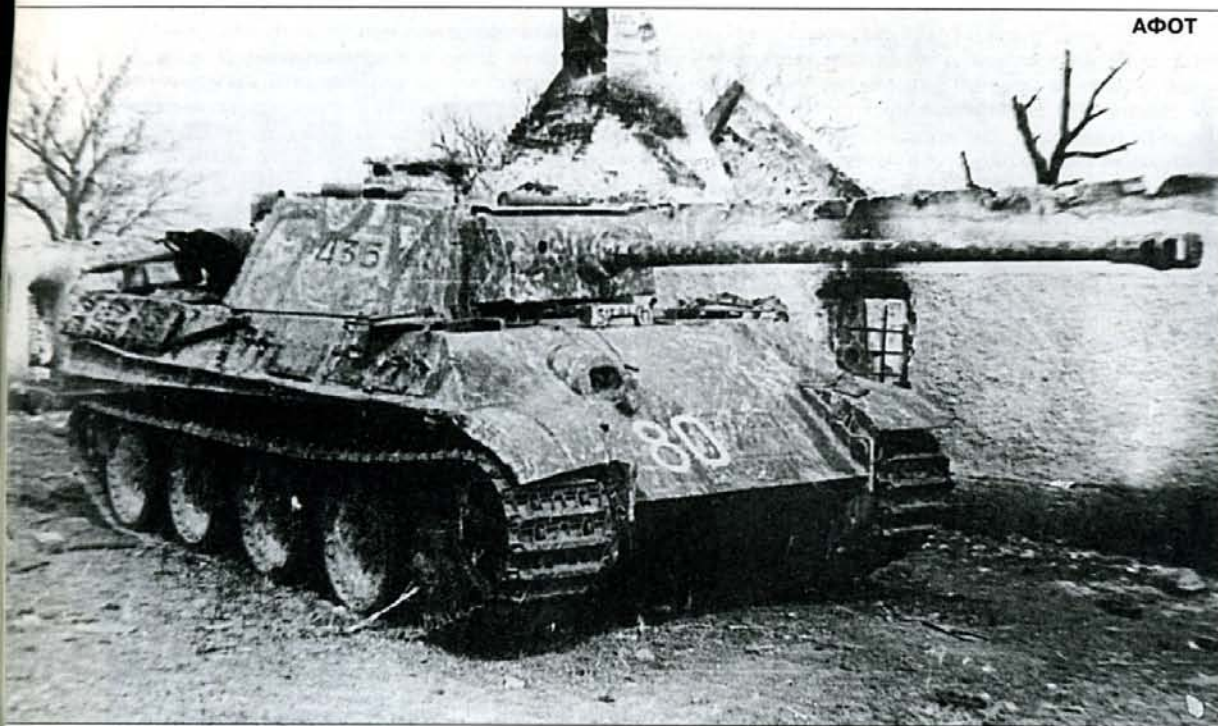
"Пантера" Ausf G
позднего выпуска в
необычном камуфляже.
A Panther Ausf G late version
in an unusual camouflage.

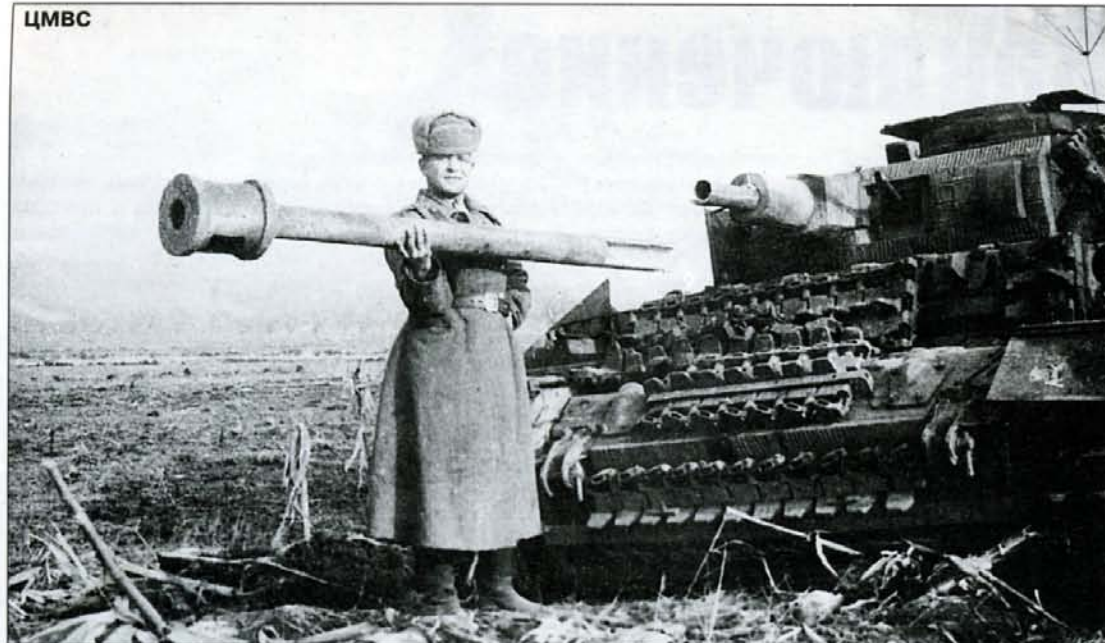
АФОТ

Захваченный танк передовых артиллерийских наблюдателей Beobachtungspanzer III. Боец держит в руках оторванную имитацию орудия.
Р-н Секешфехервара.
A captured Beobachtungspanzer III. The Soviet soldier is holding the dummy gun barrel.

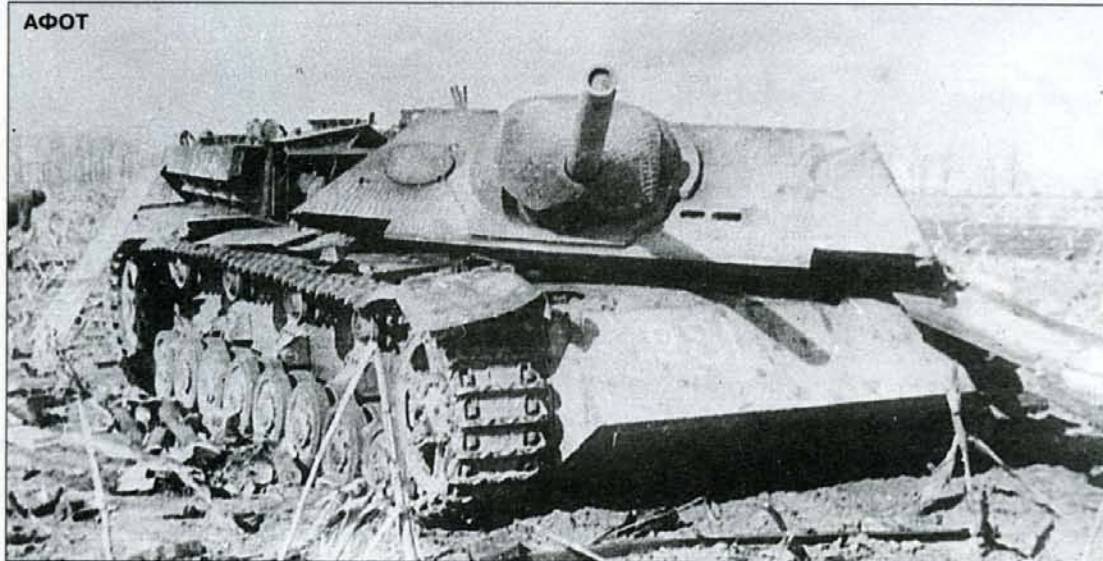
АФОТ

Подбитая САУ Jagdpanzer IV с сорванной внутренней взрывом рубкой.
An early Jagdpanzer IV heavily destroyed by an internal explosion.

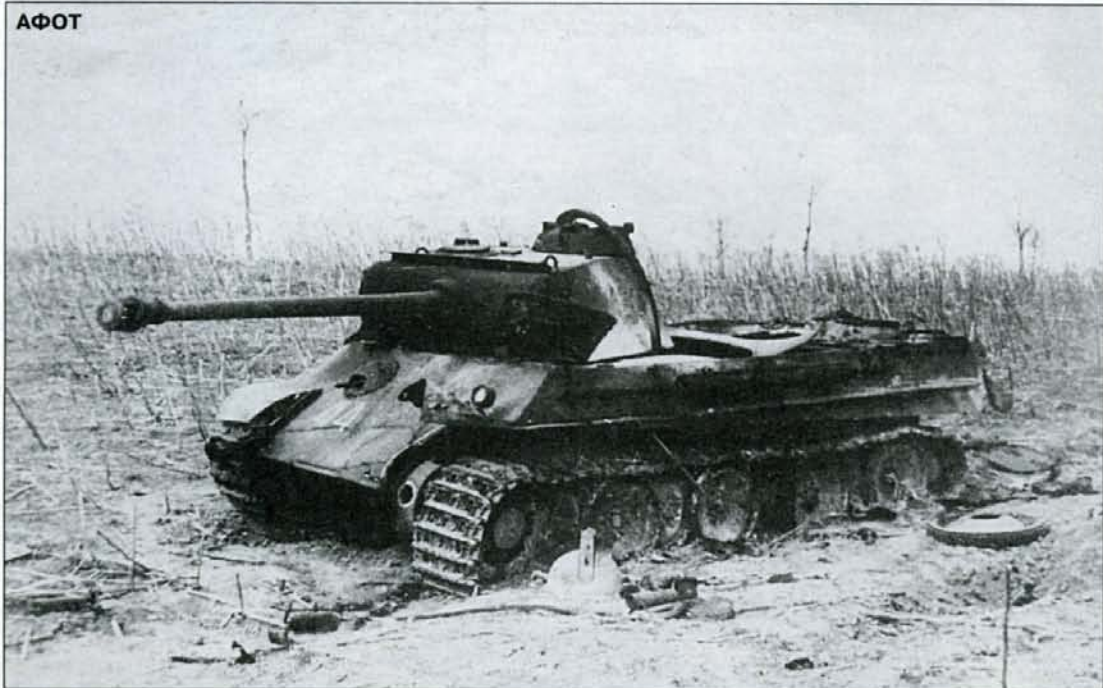
Уничтоженная "Пантера" Ausf G. Обратите внимание на растрескавшийся лобовой лист и попадание снаряда в бортовой редуктор.
A destroyed Panther Ausf G. After the sniper hit in the reduction gear the tank lost the ability to move and was quickly destroyed. Note the cracked front armour plate.

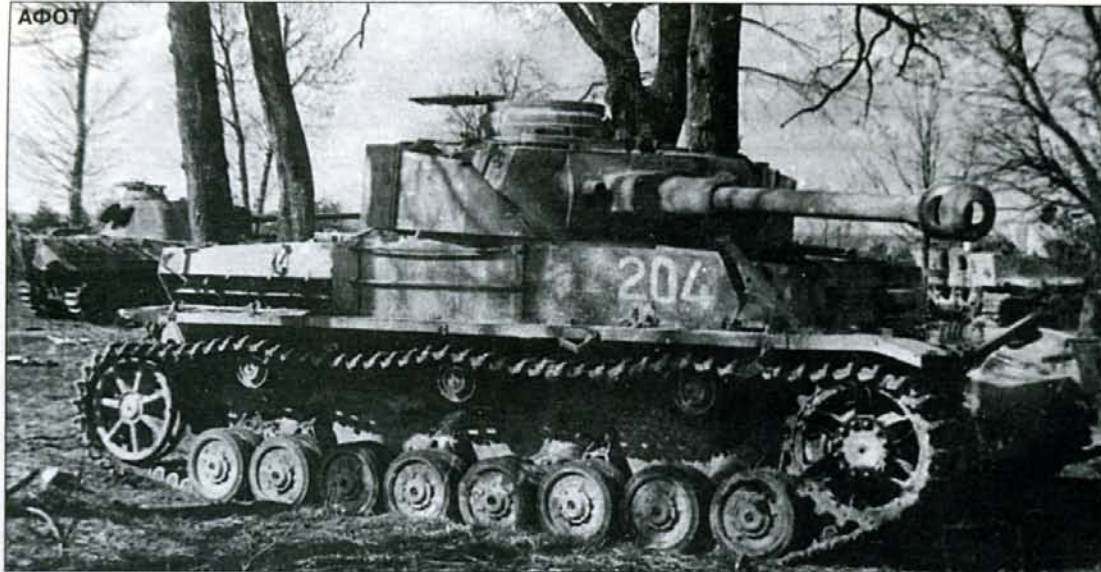
АФОТ

Захваченные танки
PzKpfw IV Ausf H,
"Пантера" Ausf G и "Тигр".
Captured PzKpfw IV Ausf H,
Panther Ausf G and Tiger I.

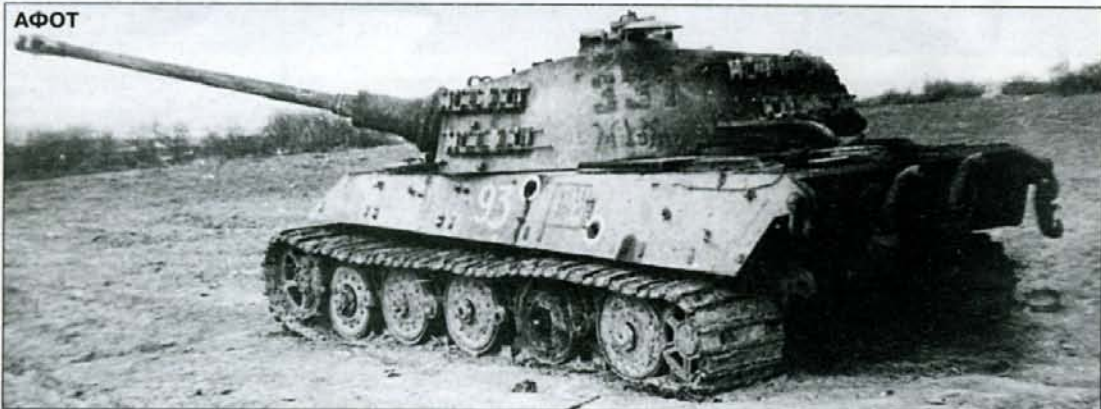
АФОТ

"Тигр Б", уничтоженный
из засады.
A Tiger II destroyed during an
ambush.

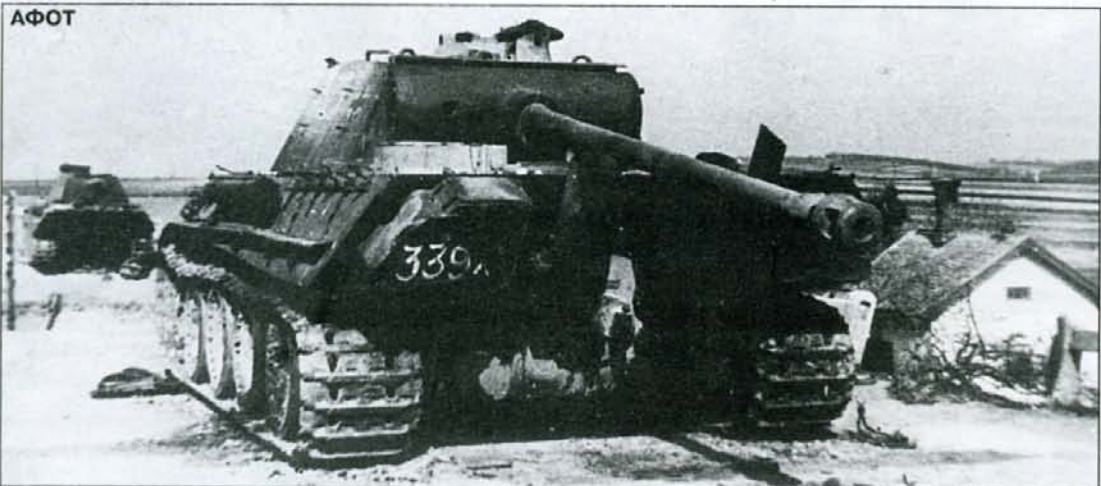
АФОТ

Расстрелянные
"Пантеры" Ausf G.
Destroyed Panther Ausf G.

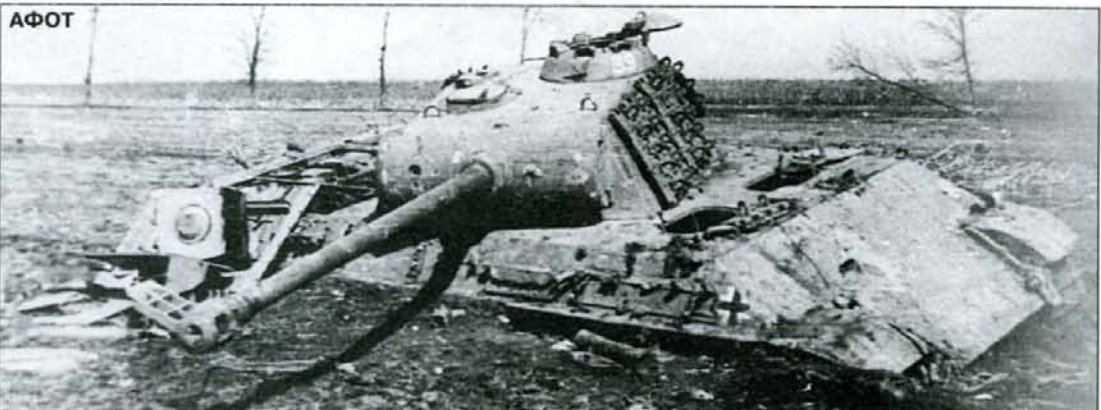
Утонувшая в болотистой
почве "Пантера" Ausf G
брошена экипажем.
A Panther Ausf G stuck in the
soft soil and abandoned by its
crew.

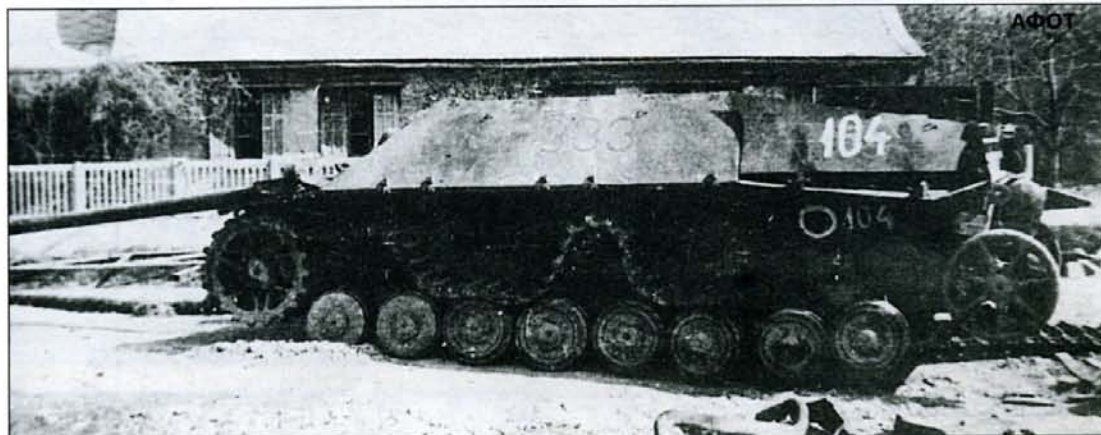
Уничтоженная "Ягдпантера". Обратите внимание на сгоревшие банджи катков.
A destroyed Jagdpanther. Note the burned out wheel rims.

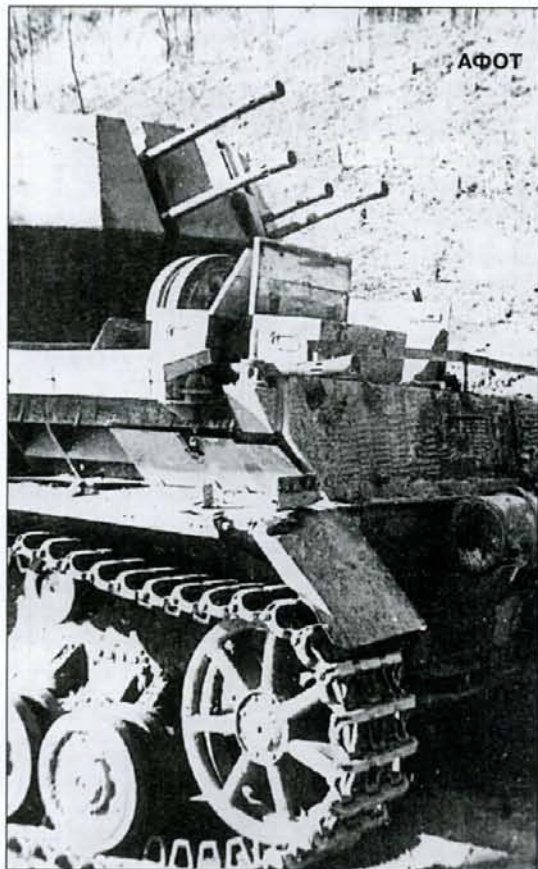
Брошенная при отступлении САУ "Вирбельвинд".
This Wirbelwind SP AA gun was abandoned by retreating Germans.
